## 番禺大龙广州信桥船舶配件有限公司“12·30”一般起重伤害事故调查报告

# 番禺大龙广州信桥船舶配件有限公司

## “12·30”一般起重伤害事故

### 调查报告

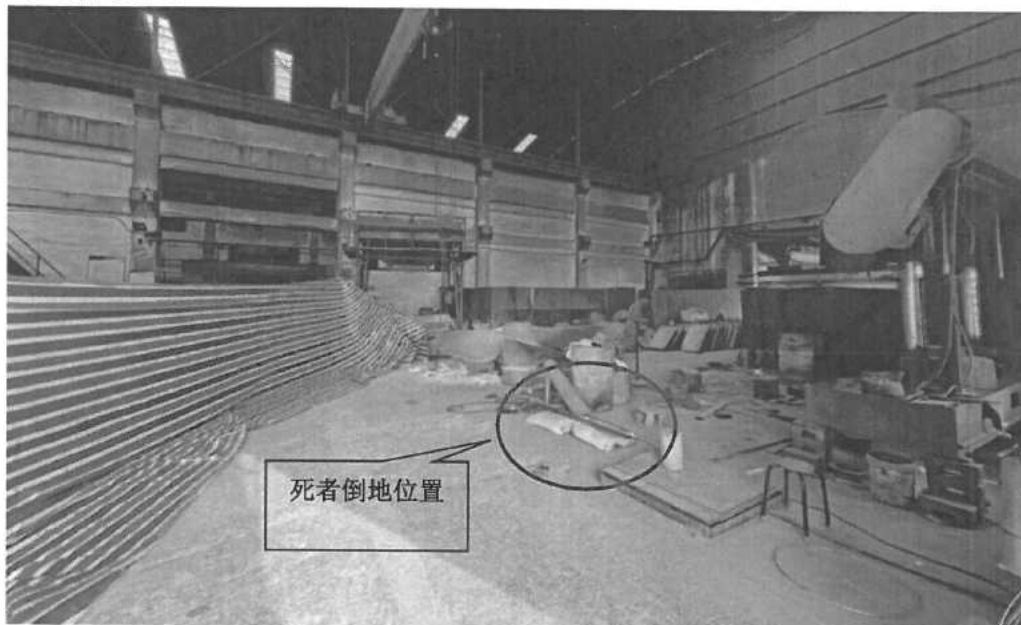
图 1 事发地点位置图

（1）事发地点位于信桥公司造型车间中部，地面放置着一个螺旋桨铸态毛坯，旁边是罗国旺的倒地位置，其正上方有一台桥式起重机，起重机吊钩上挂着一条用于吊运物件

的钢链条。

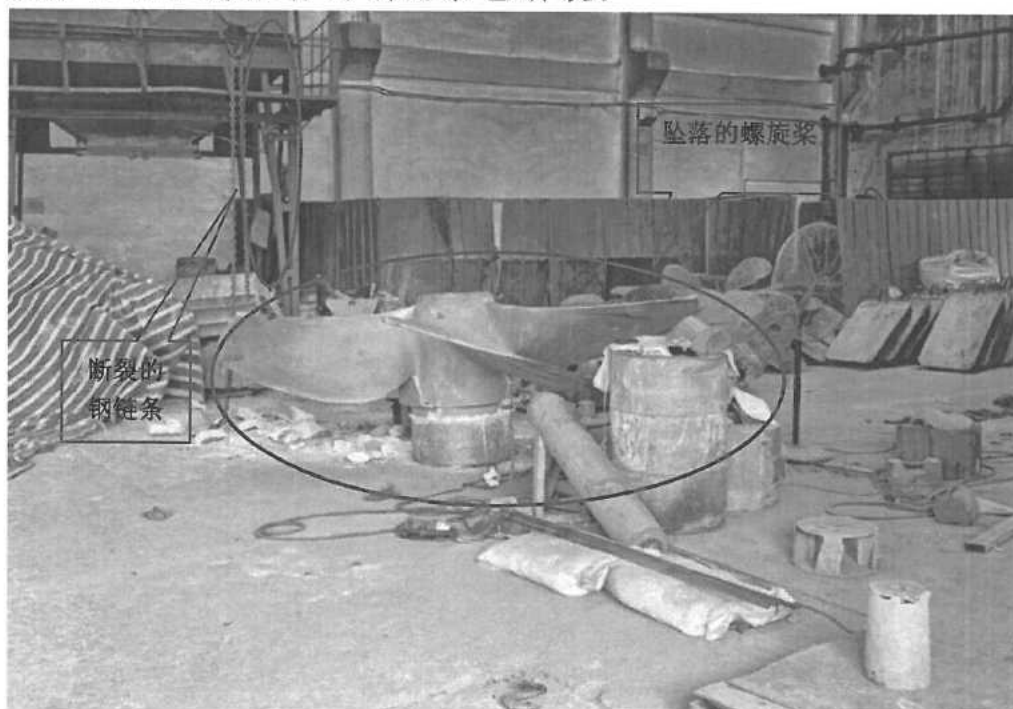
图 2 螺旋桨及钢链条情况

(2) 现场可见导致事故的螺旋桨铸态毛坯呈平放状态，其旁吊钩上悬挂着的钢链条已断裂。

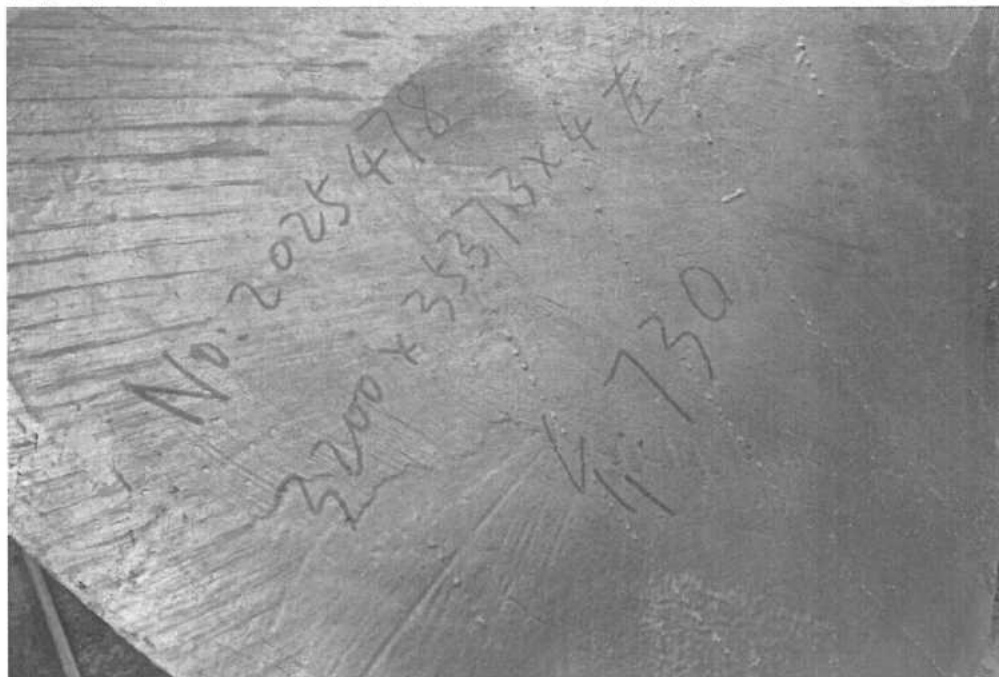
图 3 螺旋桨尺寸规格

(3) 螺旋桨叶片标注显示该螺旋桨编号为 2025478 号，规格为外径 3200mm，螺距 3537.3mm，属于 4 叶左旋螺旋桨。

根据以上数据可知，事发时起吊的螺旋桨铸态毛坯重量约为 4.5T，远超钢链条 3.15T 的工作载荷极限。

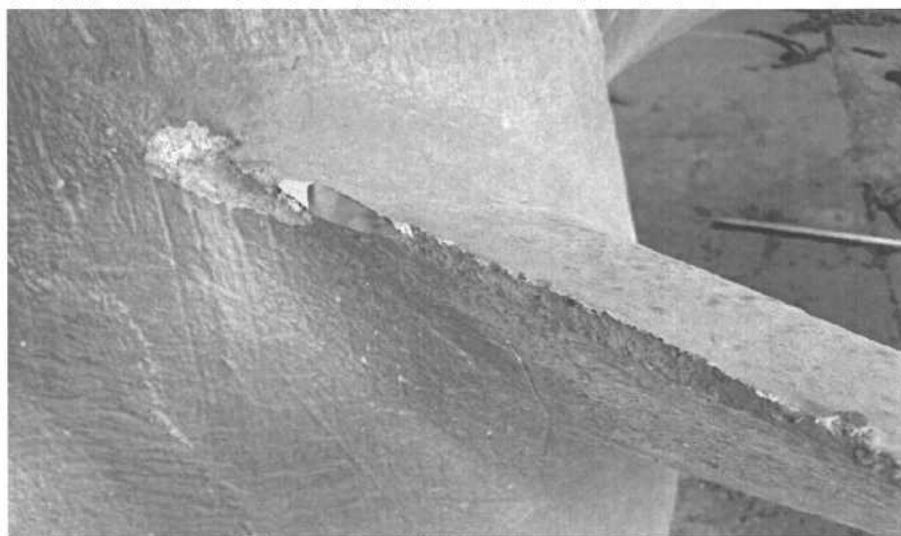
图 4 螺旋桨叶片边缘状态

(4) 螺旋桨铸态毛坯的叶片边沿存在浇道切除后未打磨的残留断口，形成了未精加工的粗糙边缘。

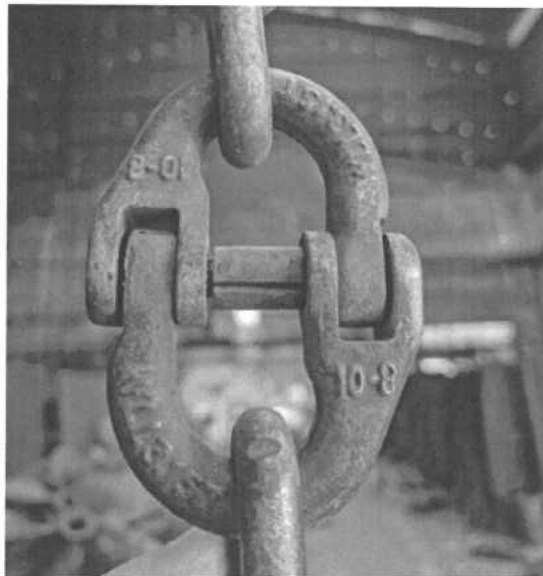
图 5 钢链条的参数规格

(5) 通过查看断裂钢链条上的链条连接器（蝴蝶扣）可见，链条规格为 10-8，指该链条属于 8 级链条，链径为 10mm；荷载参数为 WLL 3.15T，代表其工作载荷极限为 3.15 吨。

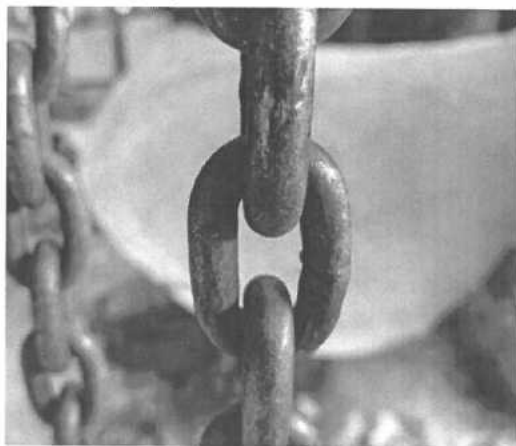
图 6 钢链条链环的磨损情况

(6) 钢链条上的链环有多处凹坑、划痕和金属剥落，部分区域出现了明显的塑性变形和磨损凹陷，其承载能力会显著降低，存在安全隐患。

**（一）信桥公司必须全面加强安全管理，切实履行主体责任，**认真开展安全隐患排查整治，进一步完善全员安全生产责任制，健全起重作业等高风险环节的安全生产管理制度和操作规程；规范吊索具管理，建立采购、验收、检查、使用、报废的全流程管理制度，对存在问题的吊索具及时处理；严

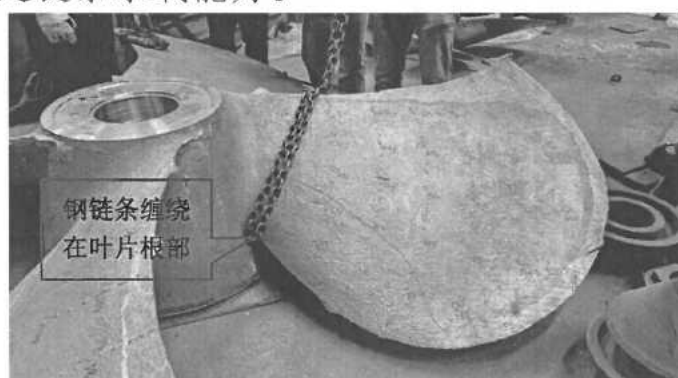
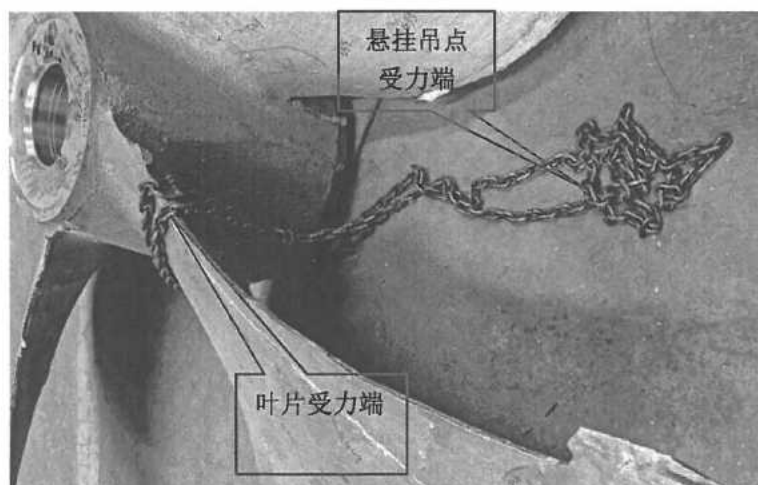
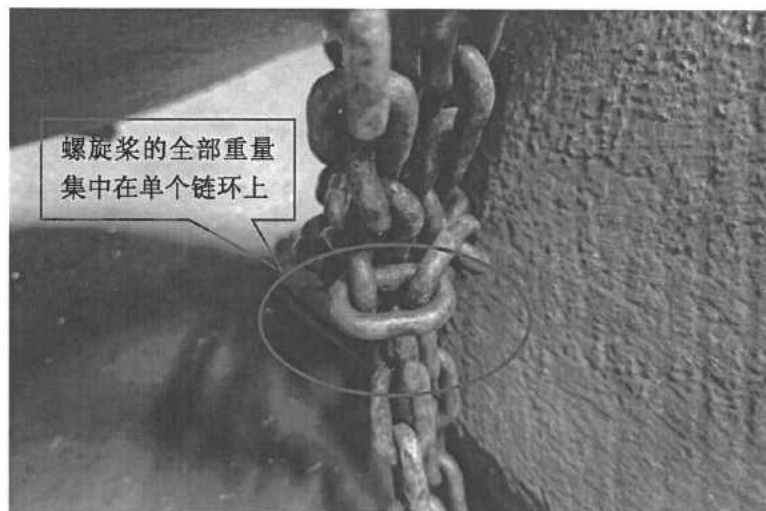
(7) 现场通过作业人员演示，钢链条从上方吊点垂下后，先在螺旋桨单个叶片根部（靠近桨毂处）多圈环绕缠绕。在叶片外侧，链条自然下垂并相互缠绕，形成一个回型结扣。该结扣由多段链条穿插扭结而成，借助链条自身重量与缠绕角度，在重力作用下形成自锁式结构，以此固定链条位置，但螺旋桨的全部重量集中在单个链环上，造成局部应力急剧增大，远超链条承载能力。

图7 钢链条的缠绕方式

图8 悬挂吊点和叶片的受力端

图9 钢链条的受力点

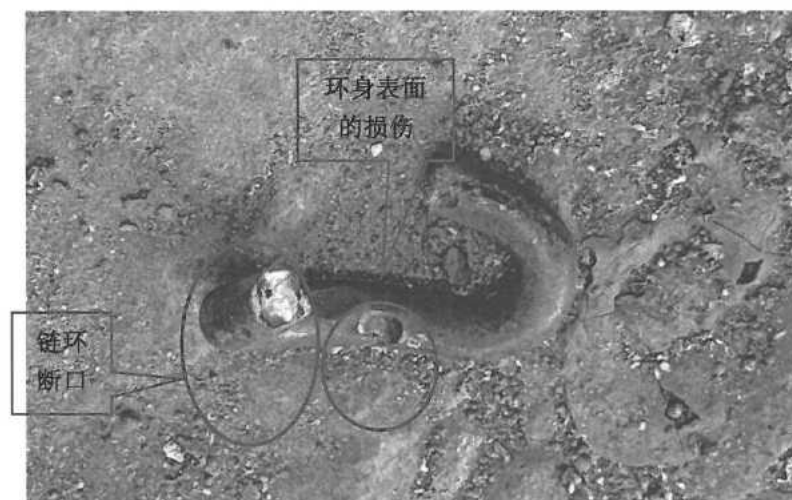
图 10 受力断裂的链环

(8) 从现场提取的钢链条断裂部分可见，原本的椭圆形链环已发生断裂，断裂位置位于环体直段中部。断口表面粗糙，呈暗灰色，带有明显的塑性变形痕迹，表明链环在断裂前经历了显著的拉伸与颈缩过程。断口边缘不平整，存在撕裂痕迹与纤维状结构，符合韧性断裂的特征，说明材料在断裂前吸收了大量能量，此类情况常见于过载引发的瞬时断裂。链环表面有明显的磨损、刮痕和锈蚀，部分区域出现金属剥落，显示其长期处于重载、摩擦或恶劣环境中使用。由此可见，该链环在使用前已严重失效，存在严重安全隐患。断裂面带有明显的颈缩和撕裂，表明链环在承受超过其极限强度的载荷后发生断裂。

罗国旺未根据螺旋桨重量适配选用足够载荷的钢链条，且选用的钢链条存在安全缺陷，在起吊过程中钢链条因过载发生韧性断裂，螺旋桨坠落砸中站在吊装危险区域正在和人交谈的罗国旺并造成其死亡，是本次事故的直接原因。

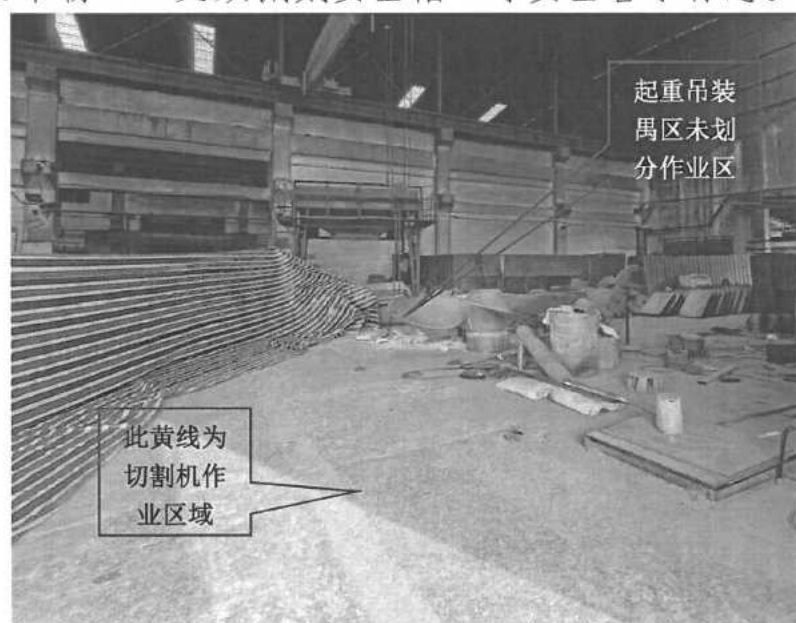
图 11 现场标线图

(9) 事发现场没有划分明显的起重吊装区域，未设置“当心吊物”“必须佩戴安全帽”等安全警示标志。

格特种设备作业人员资格管理，加强从业人员安全培训和考核，提升安全操作技能和风险防范意识；明确划分起重吊装作业危险区域，规范设置安全警示标志，督促作业人员正确佩戴和使用劳动防护用品，严格执行起重作业安全操作规程；为起重设备加装超载限制器，提高设备本质安全水平。

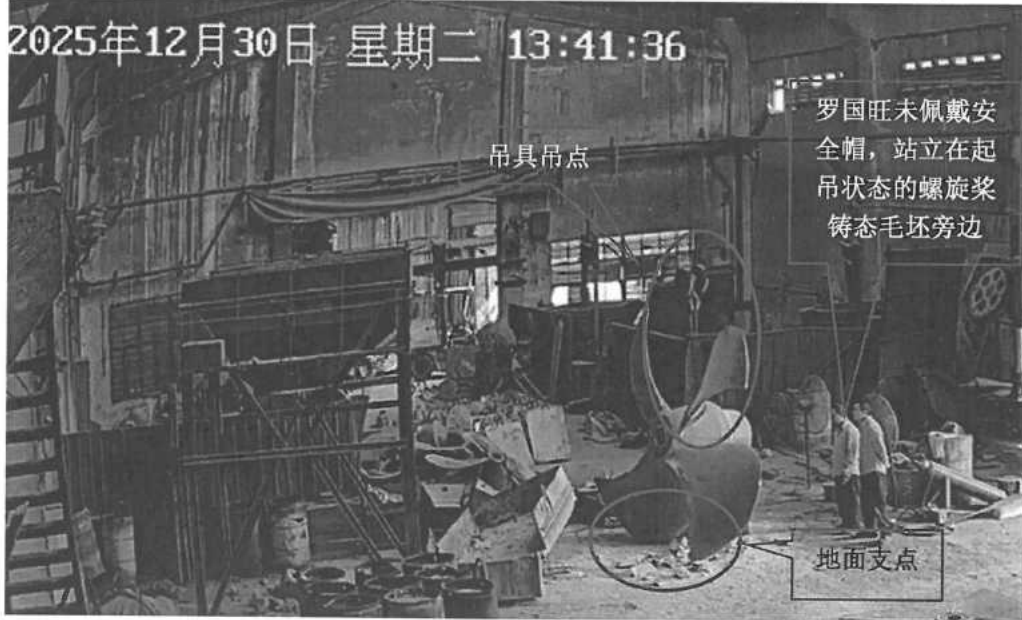
图 12 现场监控图片

(1) 通过调取信桥公司造型车间的视频监控进行分析，事发时罗国旺操作桥式起重机吊起螺旋桨铸态毛坯的其中一个叶片，此时螺旋桨另一端的两个叶片仍倚靠在地面上，

整体呈斜拉状态，产生水平分力，导致吊索受力不均，违反了起重作业“十不吊”中“斜拉斜吊不吊”的规定。同时，罗国旺在进行起重作业时，未佩戴安全帽且站立于螺旋桨铸态毛坯起吊危险半径范围内，未与起吊物保持安全距离。
