湖南瑞海建设工程有限公司

“11·26”一般机械伤害事故调查组

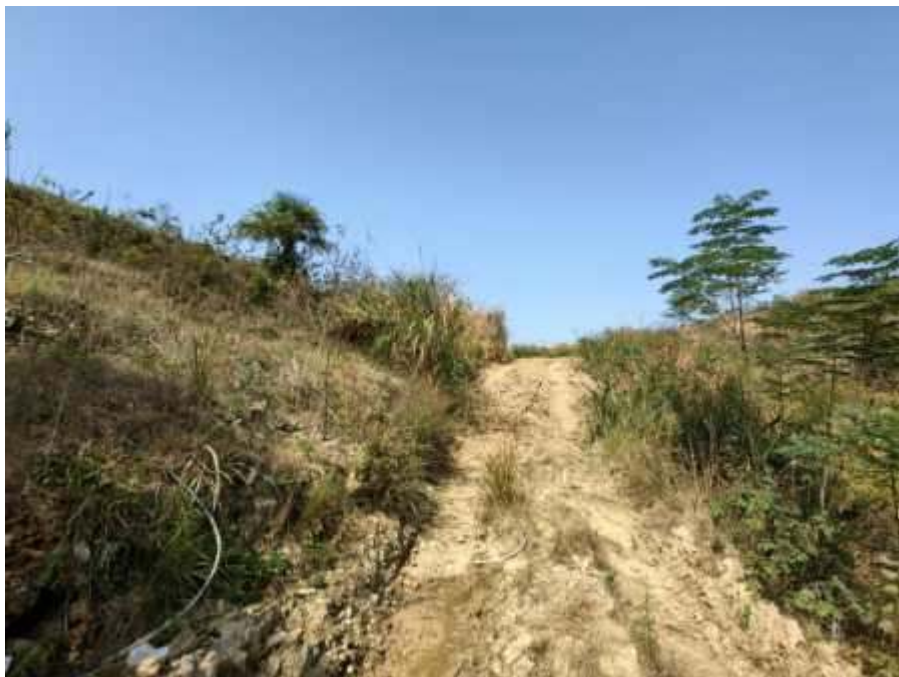
EK03山塘施工整修施工由段某负责组织，共安排有作业人员6人，其中，混凝土浇筑工2人，小工3人，挖掘机司机1人（李某）。段某经对EK03山塘施工现场测量察看，发现通往EK03山塘的原便道路面高低不平，中间有坎，运输车辆无法通过，需要修整，就向谢某和康某凌说明了情况，申请调配挖掘机对便道路面进行整修。11月25日，谢某通知康某凌安排施工，康某凌就通知了挖掘机老板张某。
