**青山红卫路华美饲料地块及青山滨江西片  
F 地块（邦泰·璟和）项目“3·21”  
一般起重伤害事故调查报告**

# 青山区“3·21”一般起重伤害事故调查组

2026年7月

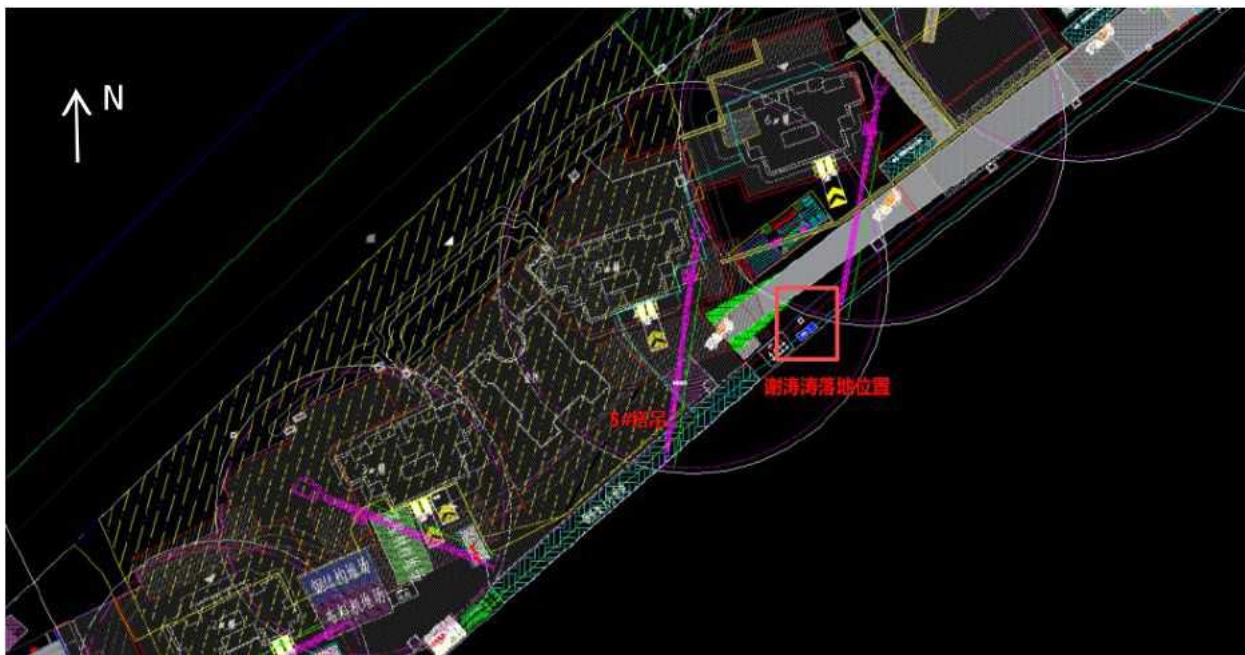
( 图 1 ，事故发生位置平面图 )

经现场勘察，本次事故地点位于项目5#塔吊处（图1，事故发生位置平面图；图2，塔吊正面图），谢某涛被叠合板（图3，四周分布着钢筋）侧面钢筋勾住随着塔吊上升至高处坠落到塔吊东南方向处的土堆（图4，可见血迹、安全帽及鞋子）受伤。

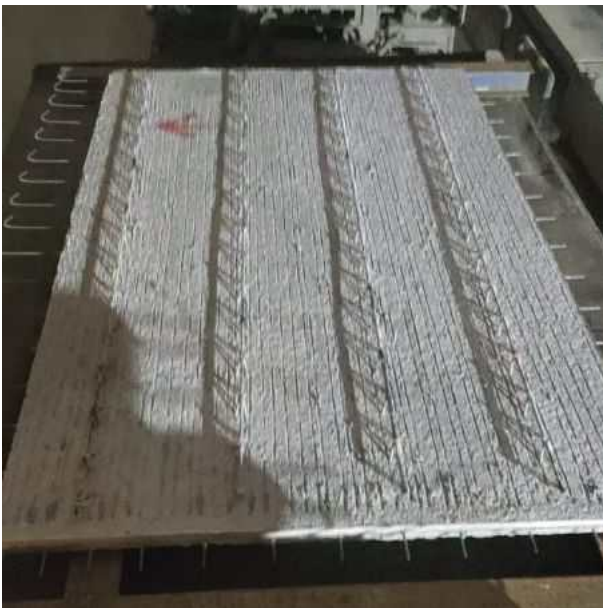
（图 3，叠合板）

18时08分，谢某涛将吊钩挂在第四块叠合板四个角后，站在货车轿厢尾部并通过对讲机发出吊装信号。塔吊上升过程中，谢某涛衣服被上升的叠合板挂住，后其被带至30多米高空，坠落至地面沙堆上受伤。
