# 吴川吴阳自建房“10·15”一般 高处坠落事故调查报告

编制单位：吴川吴阳自建房“10·15”一般高处坠落事故调  
查组

编制日期：2026年5月30日

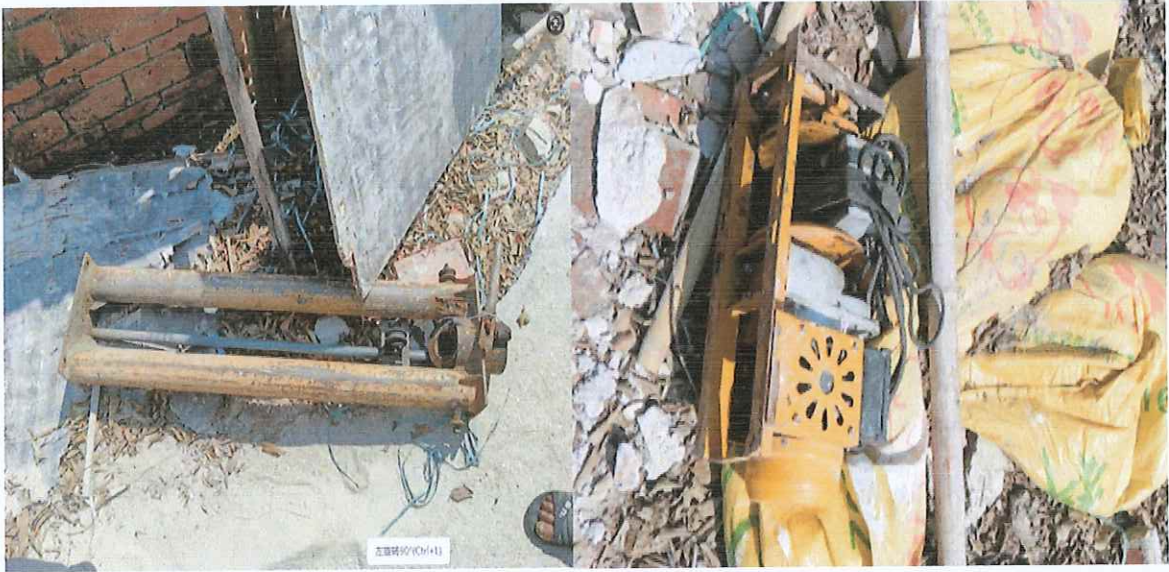
图 3、图 4 物料提升机情况图

在现场，可见 2 件物料提升机的部件，一件是 2 根粗钢管组成的物料提升机主力支撑架，重量约 40kg 至 50kg；另一件是安装有电动卷扬机的部件。经现场人员指认，主力支撑架是导致何 X 杏发生高处坠落的物体。

1. 施工人员违规作业。何 X 杏在二楼阳台边缘（距离地面 4.3m）进行物料吊升作业，吊升作业结束后，工友拆卸物料提升机；拆卸出主力支撑架后，何 X 杏为了节省工作量，试图将主力支撑架从阳台抛下地面，于是将约 40kg 至 50kg 重的主力支撑架移到阳台边缘并抛下地面；在抛下主力支撑架的过程中，何 X

杏身体失衡被主力支撑架带动坠落；由于何 X 杏高处作业<sup>[1]</sup>时未佩戴安全帽、安全带和安全绳等安全防护用品<sup>[2]</sup>，失去了安全保护，坠落时头部先着地，导致死亡。

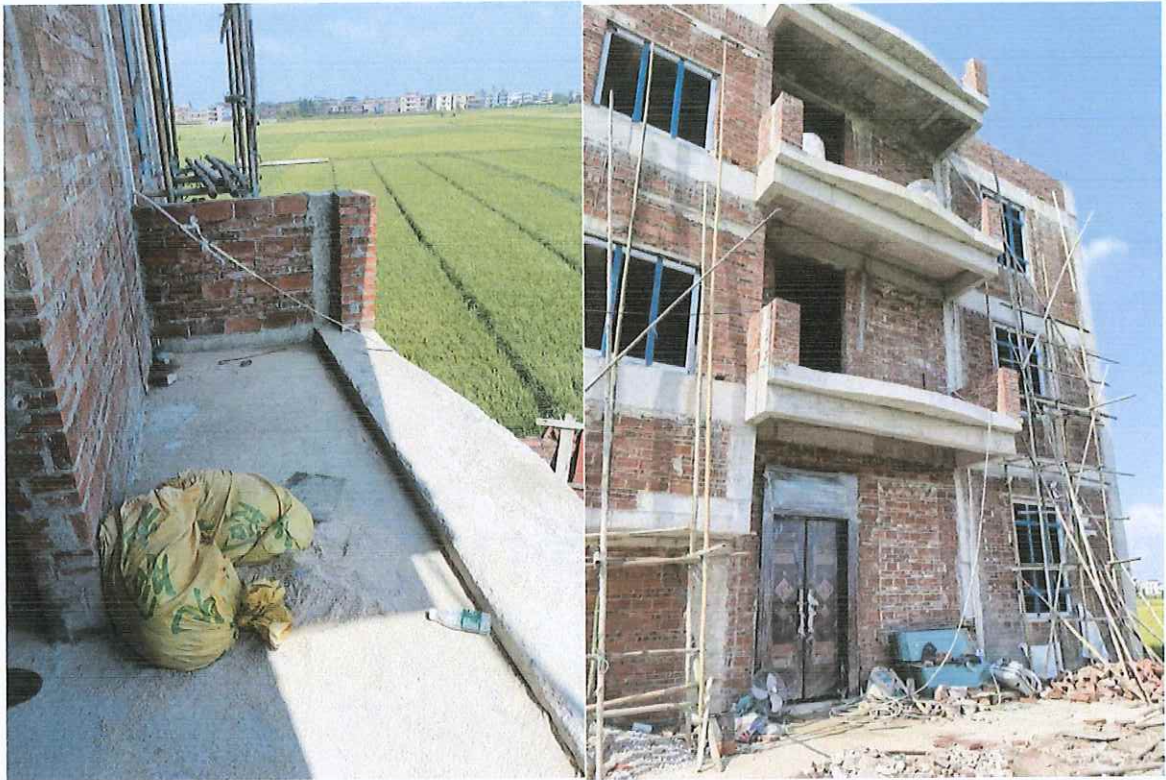
图 6、图 7 事故现场情况图

事发位置在东面二楼阳台, 阳台长 4.3m, 距离地面高度为 4.3m, 圆弧顶宽度为 1.6m, 阳台的左右两边已经砌了高度为 0.88m 的砖墙, 阳台的正面未采取任何防坠落措施。施工人员在阳台作业是临边作业, 属于建筑施工领域中典型的高处作业, 易

发生高处坠落事故。何 X 杏坠落的地点在东面大门靠右的位置，距离墙边 2.6m，现场可见一滩血迹。何 X 杏坠落到地面时，头部朝向公路一侧。

自建房的楼梯建设施工已完成，施工人员日常通过楼梯上下楼，但楼梯未安装扶手，也未采取其他防坠落措施。在坠落地点附近，可见 2 件物料提升机的部件，一件是 2 根粗钢管组成的物料提升机主力支撑架，重量约 40kg 至 50kg；另一件是安装有电动卷扬机的部件。

2. 施工现场存在安全隐患。何 X 杏在二楼阳台边缘（距离地面 4.3m）施工作业，属于临边作业，由于李 X 强自建房的所有阳台边缘一侧均未设置防护栏杆<sup>[3]</sup>，缺少防护栏杆的保护，导致施工人员坠落。
