# 江门蓬江江鹤高速改扩建项目“5·27” 一般坍塌事故调查报告

江门市府事故调查组  
2024 年 11 月

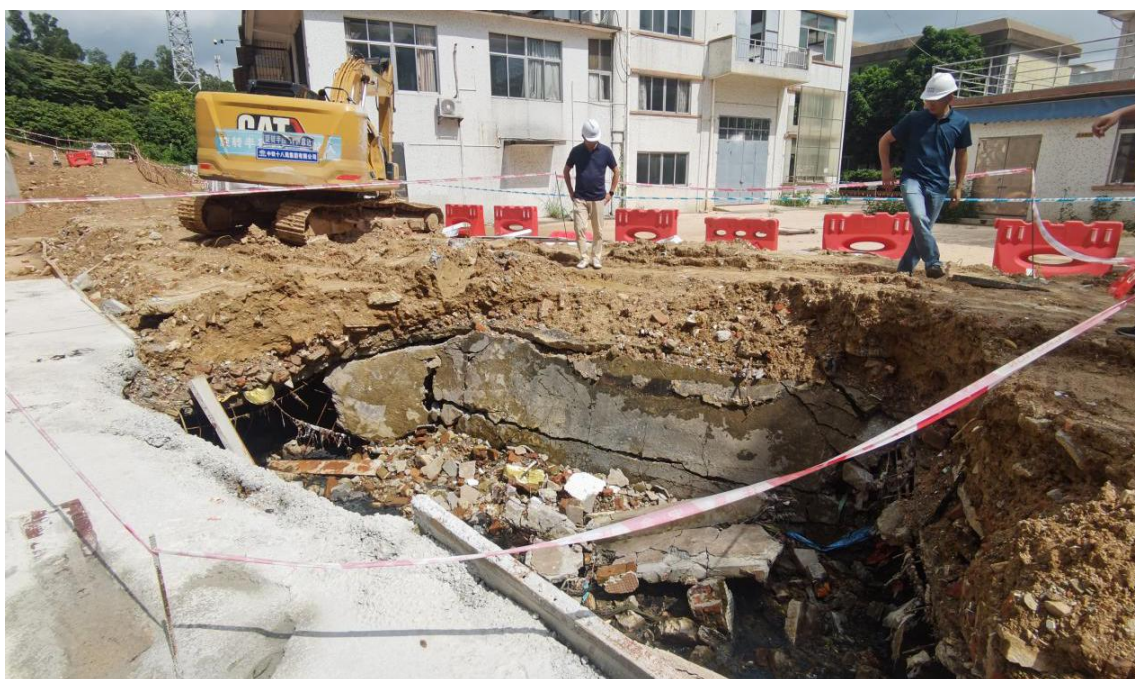
的挖掘机（型号：CAT323）开始在龙湾互通 C 匝道施工便道上施工作业，到 17 时 35 分许，挖掘机在平整路面作业时，便道下方涵洞盖板突然断裂塌陷，旁边正在进行排水沟垫层施工的 2 名作业工人躲避不及跌入坑内，同时挖掘机也向坑内发生侧翻，压覆 2 名工人，最终导致 2 名工人死亡。

图 1. 事故发生后现场情况

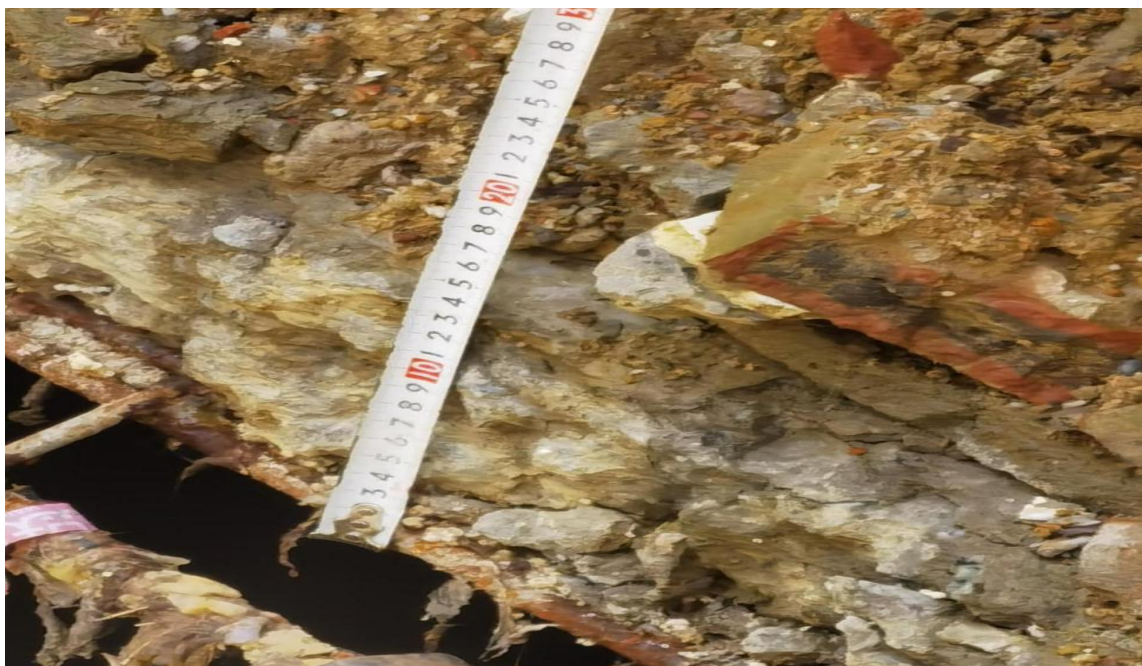
图 3. 现场勘查涵洞盖板情况

$24800\text{kg}/2+19300\text{kg}=31700\text{kg}=31.7$  吨，大于复核验算涵洞盖板最大荷载 28.5 吨，也大于施工单位自行验算最大荷载 31 吨。施工单位验算书未能充分考虑荷载组合系数，涵洞盖板安全储备不足，且长期承受重型车辆和机械设备的碾压，随着时间推移，涵洞盖板持续沉降造成塑性变形，最终导致涵洞盖板断裂坍塌。

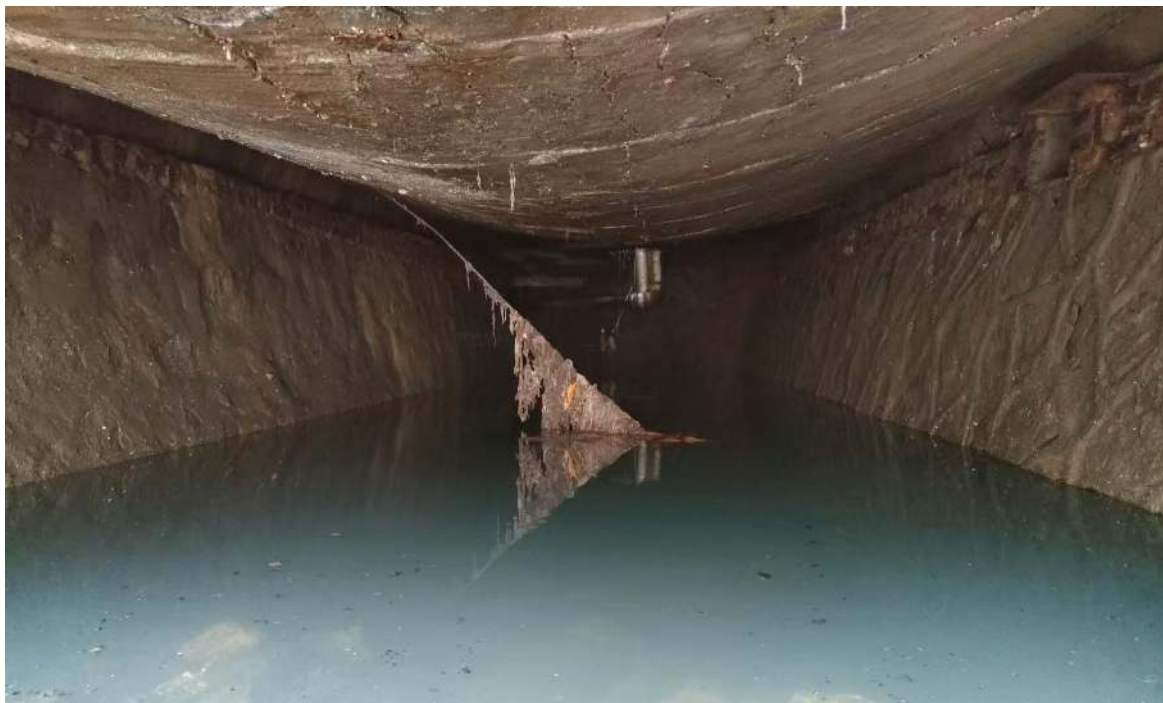
图 4. 事发地上游涵洞盖板情况

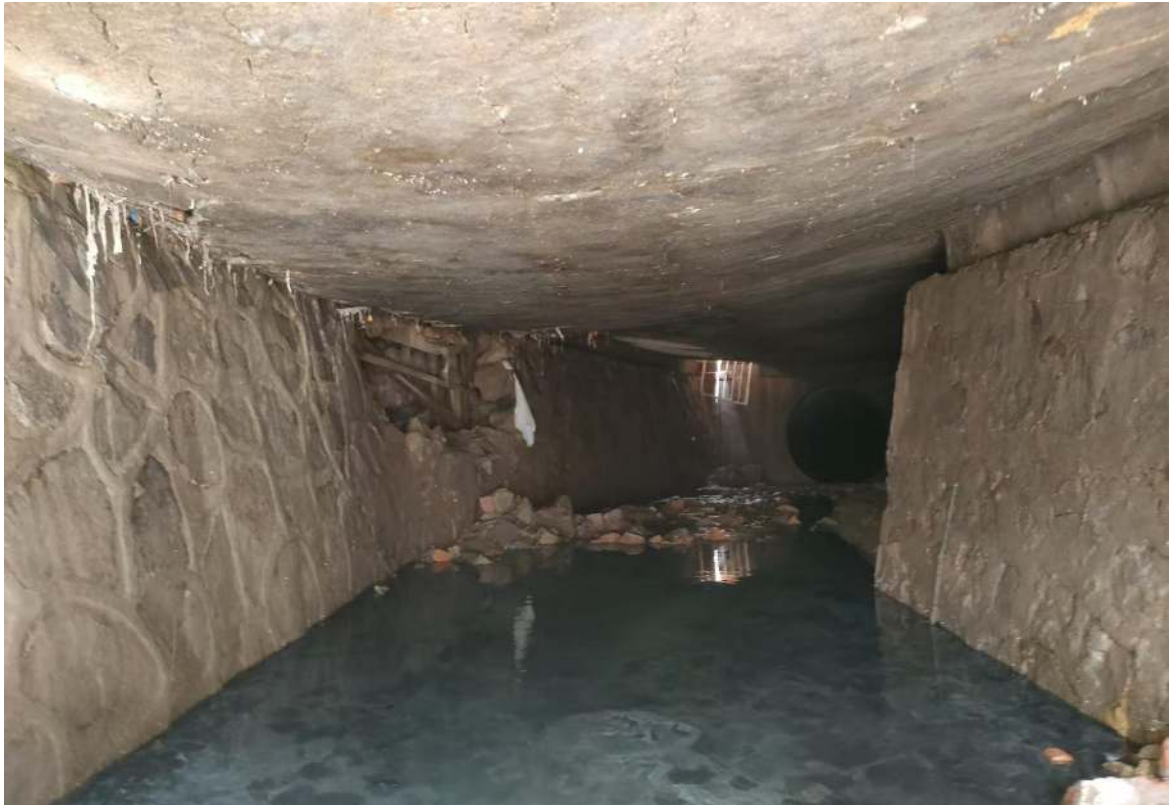
图 5. 事发地往井口方向涵洞盖板情况
