# 荷塘茨菇塘街道株洲钻石气体有限责任公司 “3·5”一般容器爆炸事故调查报告

株洲市荷塘区人民政府事故调查组

2026 年 7 月 23 日

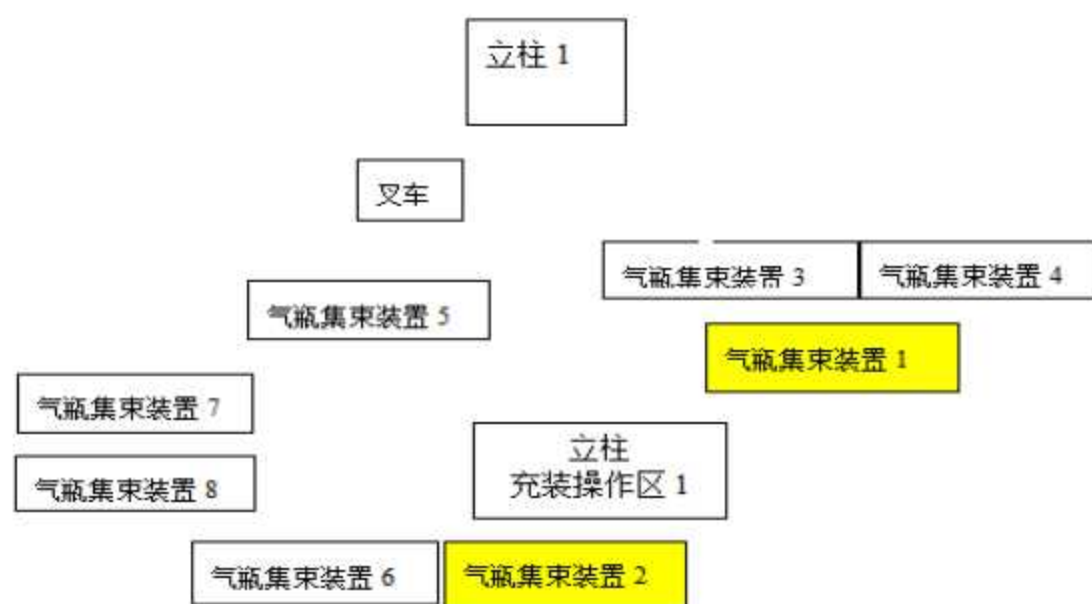
图 1 事故前充装台及气瓶集束装置平面布置图

（气瓶集束装置1、气瓶集束装置2、气瓶集束1、气瓶集束装置2、装卸区1位置区域划分详见图1）

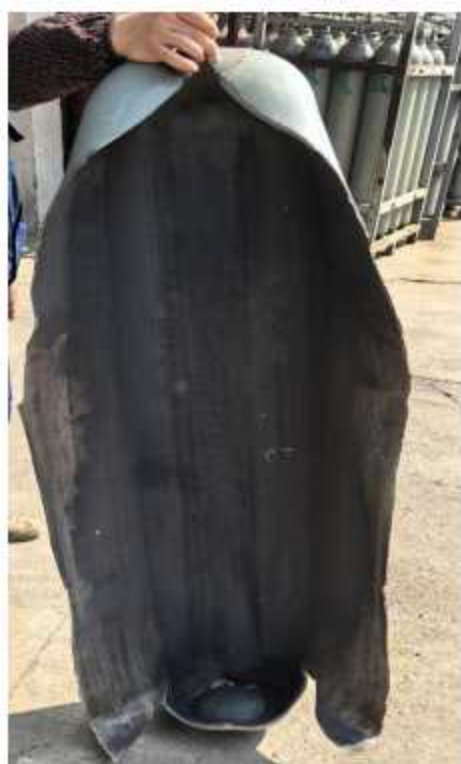
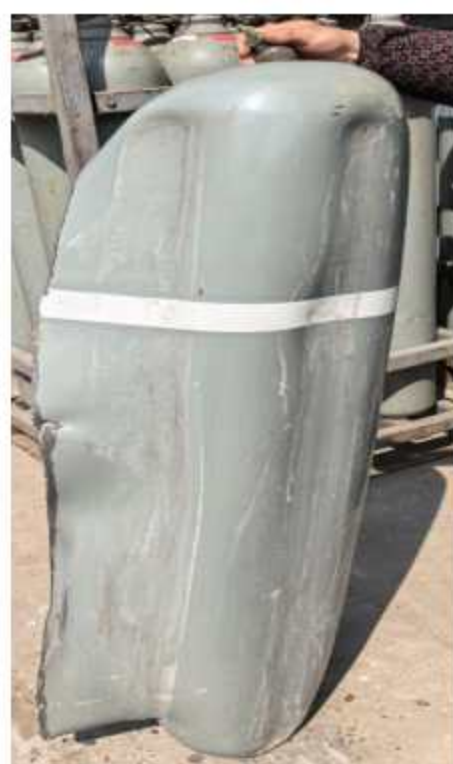
图 5 事故气瓶开口侧及开口背面

（3）爆炸后，装卸区上部车间房顶彩钢板被掀翻，且事故气瓶炸飞至房顶（高 5.003 米），事故气瓶从封头到底部被完全撕裂，呈鱼口状，开口周边有明显撕裂痕迹，裂口有明显的刀刃状，瓶阀撞损。

（4）事故气瓶开口背面有明显与其他气瓶撞击的痕迹，事故气瓶整体从封头到瓶底纵向开裂，中部开口较宽、呈鼓胀。

（5）瓶体中部爆破断口壁厚约 4mm，断裂附近明显减薄；断口内、外壁可见剪切唇。沿中部向瓶口、瓶底扩展，断口逐渐平整，呈 45° 开裂。

气瓶充装人员许[ ]违反充装安全操作规程。仅对气瓶集束装置进气阀和出气阀状态进行确认，未对气瓶集束装置内所有气瓶瓶阀开启状态进行检查，充装过程中仅对单一气瓶（爆炸气瓶）进行充装，导致气瓶超压引发物理爆炸。
