# 吴忠太阳山开发区吴忠市通达煤化工有限公司“3·21”一般物体打击事故调查报告

吴忠市政府事故调查组

2026 年 5 月 20 日

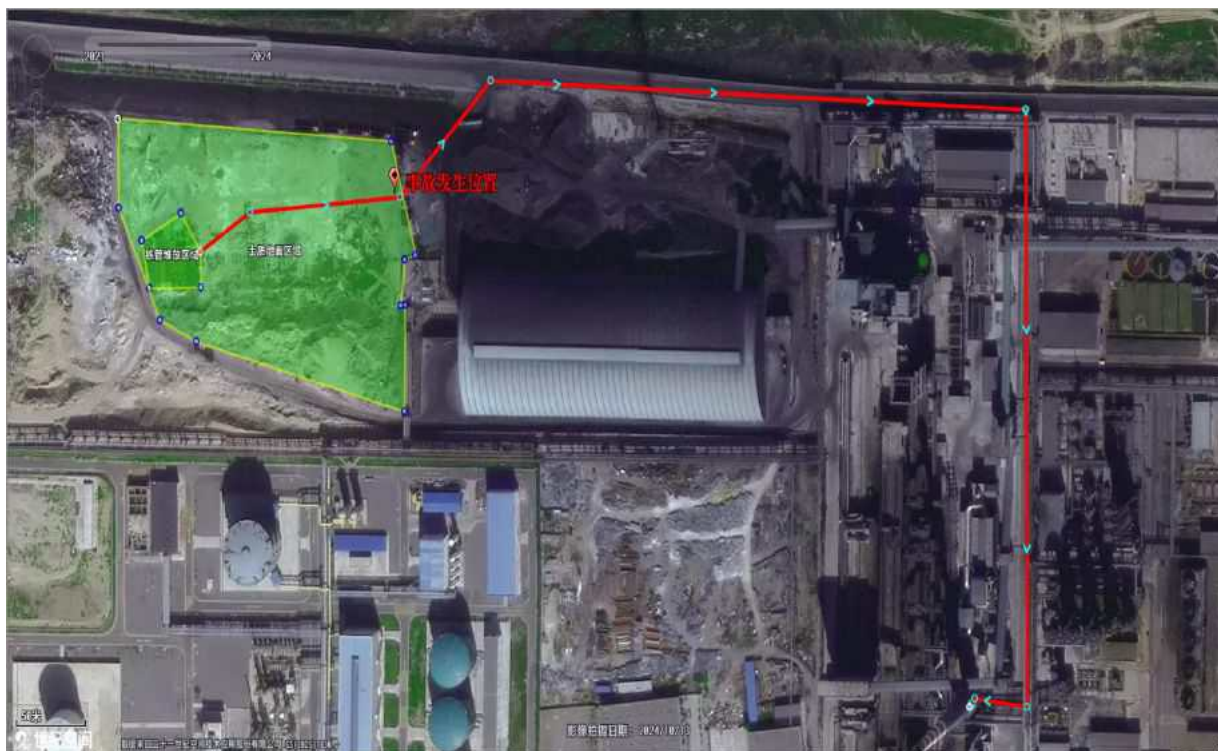
图 1 管道转运路线图

道转运任务，转运路线如下图：

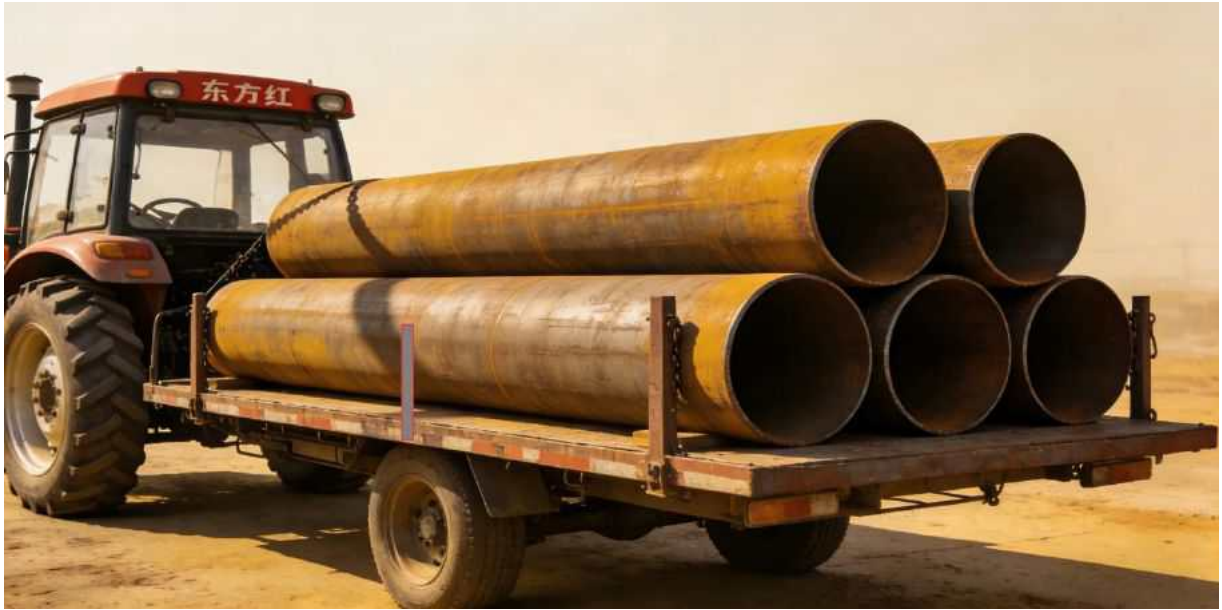
图 2 作业车辆装载情况示意图

(2) 作业车辆及装载情况。本次转运作业使用车辆为 X750 型东方红拖拉机，该车辆由中国一拖集团有限公司生产，出厂日期为 2014 年 3 月，出厂编号 0603314，标定功率 55kW。拖拉机后部拖挂平板运输车，平板车长 7.5m、宽 2.5m，车体左右两侧各设有三根挡杆，用于固定装载物料，挡杆由前至后高度依次为 112mm、85mm、63mm。

平板车上共装载 5 根规格为 DN800、长度 11m、单根重量约 1.2t 的铁质管道，管道，堆放方式为下层 3 根、上层 2 根，仅采用单条倒链对管道进行绑扎固定。如下图所示：

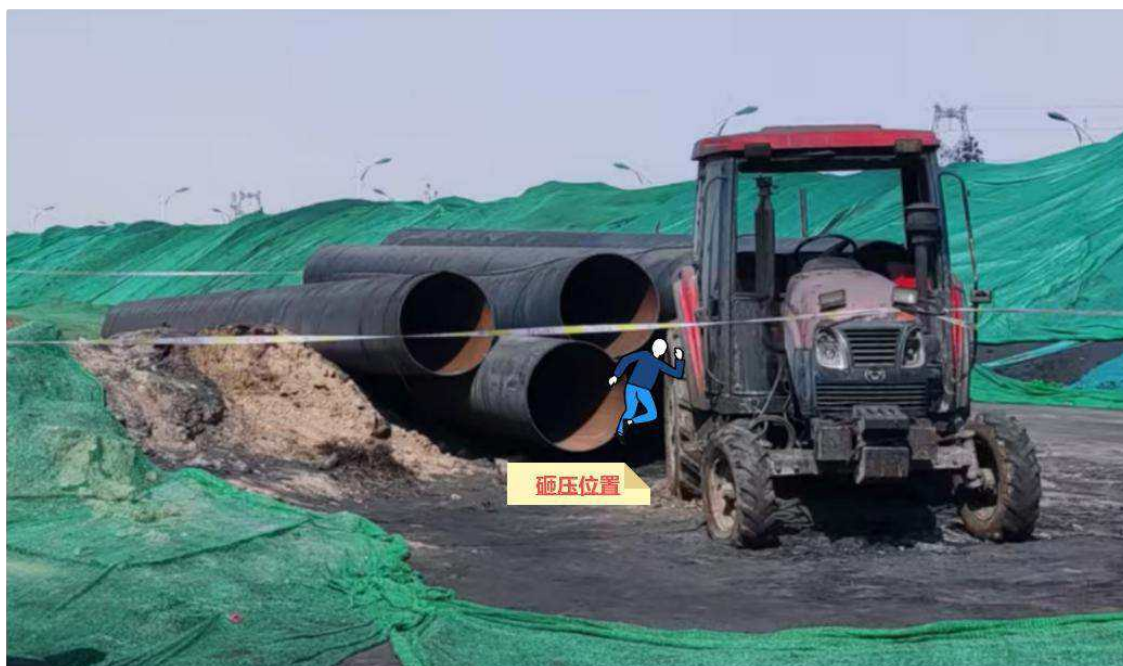
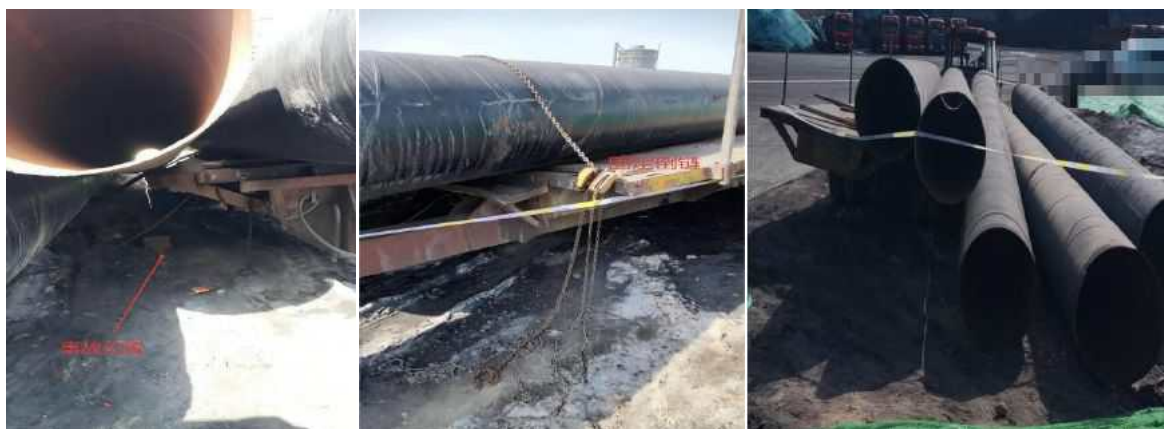
图 3 事故现场示意图

(1) 事故现场地形地貌情况。事故发生地点为二期焦棚西侧材料堆场与二期焦棚前硬化地面衔接处。该堆场地面为土质地面，衔接处区域路面存在积水，经实测由西向东向下坡度约  $16^{\circ}$ 。

（3）事故发生情况。3 月 21 日 17 时许，涉事拖拉机行驶至上述土质堆场与硬化地面衔接的泥泞路段时，车辆右侧车轮陷入泥坑，无法继续前行，车身向右侧倾斜约 11°。为使车辆脱困，张勇站在平板车右侧，试图解除倒链、卸载管道。作业过程中，绑扎管道的倒链突然松脱，受车身倾斜惯性及管道重力影响，上层管道瞬间滚落，将张勇砸伤。

此次物体打击事故的主要原因为操作人员在处置车辆下陷脱困时，违规卸载管道导致。

**事故直接原因是：**作业人员在拖拉机陷入泥坑，车身发生倾斜的情况下，在平板车倾斜侧下方违规解除管道绑扎倒链，致使倒链突然松脱，管道在重力及车身倾斜惯性作用下滚落，将其砸伤。

**（一）强化全员履职尽责。**吴忠市通达煤化工有限公司要严格履行法定职责，健全完善全员安全生产责任制，层层压实责任链条，强化作业现场及高危环节的安全管控，严禁无方案、无监护、无措施擅自作业，及时制止违规作业行为。

**（二）强化安全教育培训。**吴忠市通达煤化工有限公司要开展全员安全生产再培训，重点强化车辆运输、现场应急处置等专项安全培训，确保作业人员熟练掌握安全操作流程、风险防控要求和应急处置技能，坚决杜绝盲目作业、冒险作业。

实开展反“三违”专项行动，迅速对厂区内物料转运、车辆通行、大件装卸、临时作业等环节开展全方位、系统性风险辨识和隐患排查，实现隐患排查、登记、整改、验收闭环管理。强化作业现场安全监护，确保作业全过程安全可控。
