乐东佛罗国道 G225 乐东至三亚改扩建工程  
“五网合一”示范段 TJ01 标项目“7·15”一般  
起重伤害事故调查报告

编 制 单 位：乐东县人民政府事故调查组

报告编制日期：2025 年 9 月 10 日

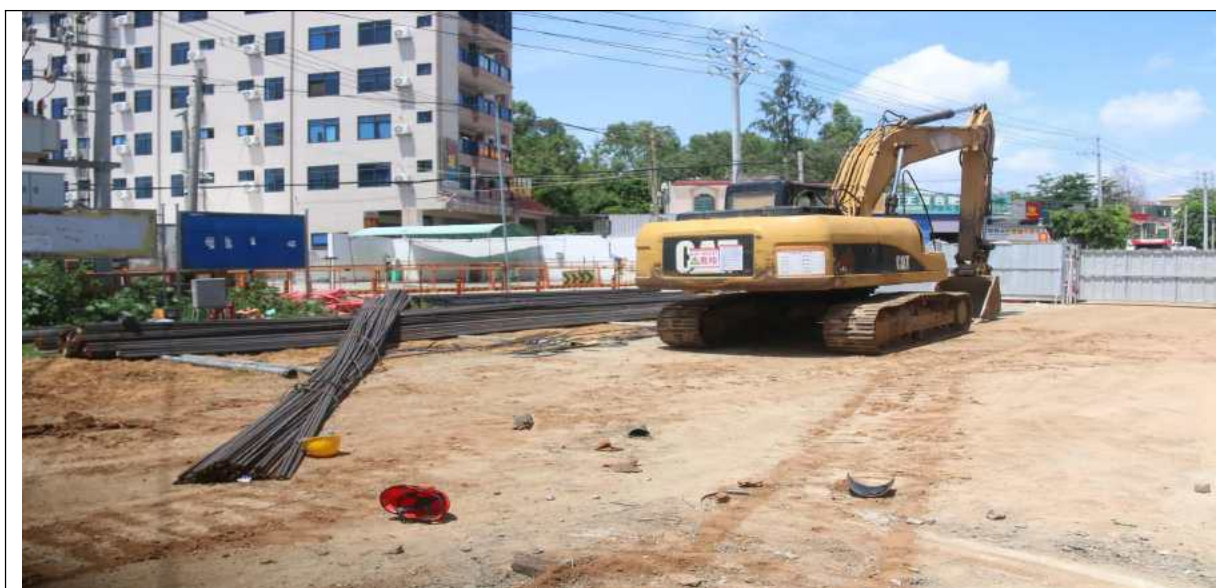
中心现场

事故现场位于乐东佛罗镇江山红肥料直营店对面工地，该工地为国道 G225 乐东至三亚改扩建工程“五网合一”示范段 TJ01 标项目工地 5 区，位于道路南侧，西面为贝易酒店，北面隔公路为方李旅租。勘验人员采取从中心到外围的勘验方式进行检查，中心现场位于卡特牌挖掘机西侧空地，在该地面发现黄色和红色安全帽各一顶，以及两副款式不同的工作手套。北侧地面处有一成捆钢筋条（标识记录重量为 2861kg，80 支），其长度为 12 米，呈东北朝西南方向放置。中心现场东侧卡特牌挖掘机动臂朝东方向，在其北侧地面有若干成捆摆放整齐的钢筋条。见下图：

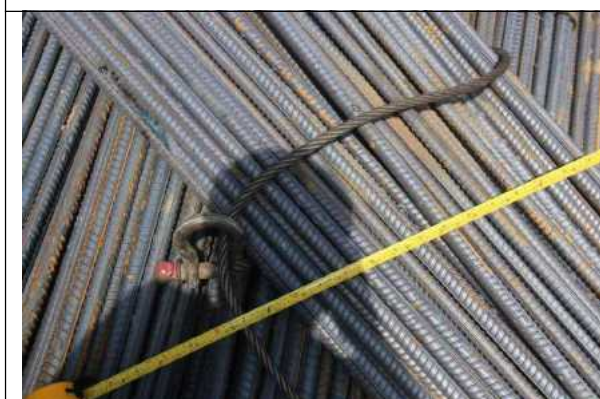
钢丝绳锁扣

某、许某聪先后离开现场，周某元、陈某梅、符某坚收拾他们的工具，发现散装的钢筋条压到他的电焊机电缆，周某元使用 2 条钢丝绳分别捆绑散装钢筋条两侧，将钢丝绳圆环锁扣挂在挖掘机铲斗的挂钩上，叫黄某祥操作挖掘机吊装钢筋放至边上的钢筋堆里，在吊装过程中，周某元指挥黄某祥提升钢筋和转动方向，并扶住钢筋的一端，陈某梅帮忙扶住另一端，调整钢筋的方向，在他们调整方向过程中，陈某梅一侧的钢丝绳圆环锁扣从挖掘机挂钩脱落，钢筋掉落压住陈某梅胸口，周某元看到陈某梅被钢筋压到后，和符某坚去把钢筋挪开，但挪不动，周某元再次把脱落的钢丝绳挂回去，黄某祥操作挖掘机把钢筋挪开。同时，现场工人拨打 120 急救电话和 110 报警电话，120 救护车赶到现场后将陈某梅转至乐东县第二人民医院抢救，经抢救确认陈某梅死亡。

陈某梅、周某元、黄某祥个人安全意识不强，违反作业规程。在吊装作业过程中陈某梅、周某元违规站在吊装转向操作半径内，挖掘机操作员黄某祥超范围使用机械设备作业，违规使用挖掘机进行吊装作业，并且挖掘机挂钩不具备反扣功能等，违反了《建筑与市政施工现场安全卫生与职业健康通用规范》（GB55034-2022）3.6.1条<sup>[1]</sup>、《公路工程施工安全技术规定》

施工单位需严格执行吊装作业“十不吊”等规程，明确作业半径禁区管理，确保施工员、安全员全程在岗，应完善安全教育培训和技术交底制度，定期组织针对性实操培训和班前安全会议，确保作业人员掌握风险防控要点；监理单位需对停工、复工等关键环节实施旁站监督，杜绝无监管作业，需配齐监理人员，加强对施工单位安全管理资料的实质性审核，对未落实交底的作业坚决叫停。
