# 浏阳大瑶某某造纸厂“12·15”一般火灾事故调查报告

2024年12月15日7时52分许，位于浏阳市大瑶镇某某村的浏阳市某某造纸厂发生火灾事故，直接过火范围为浏阳市某某造纸厂的造纸车间、浏阳市某某废旧物资回收有限公司区域，过火面积约4000平方米，无人员伤亡，直接经济损失为745.68万元。

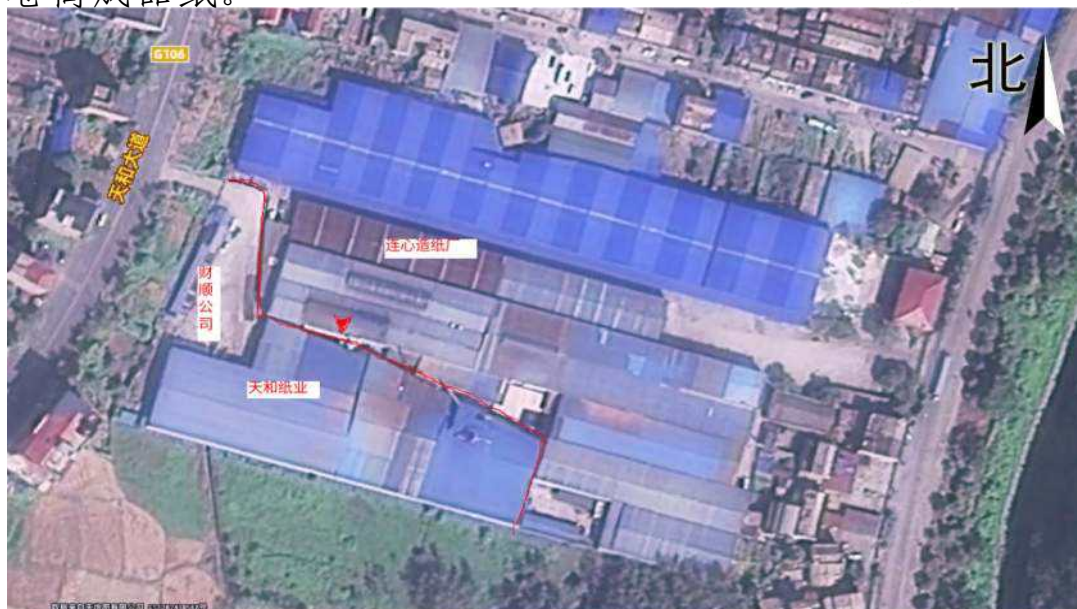
1. 某某造纸厂生产车间，东西长 80 米、南北宽 24 米，建筑高度 12 米，建筑面积 1920 平方米，生产车间的西南角造纸机器、通风管及车间顶棚过火，过火面积为 100 平方米（图 1）；车间南侧外墙部分过火，连接的环保设备过火烧毁。

2. 某某公司起火厂房建筑为不规则矩形，东西长 145 米、南北宽 34 米、高 12 米，面积 6180 平方米，是单层钢架结构建筑，顶棚、墙壁和建筑内部大部分过火，过火面积约 3900 平方米。其中某某纸业租赁某某公司的仓库部位过火严重，燃烧物质主要为卷筒成品纸。

图 1：某某造纸厂过火面积 100 平方米；  
某某公司（含某某纸业仓库）过火面积 3900 平方米

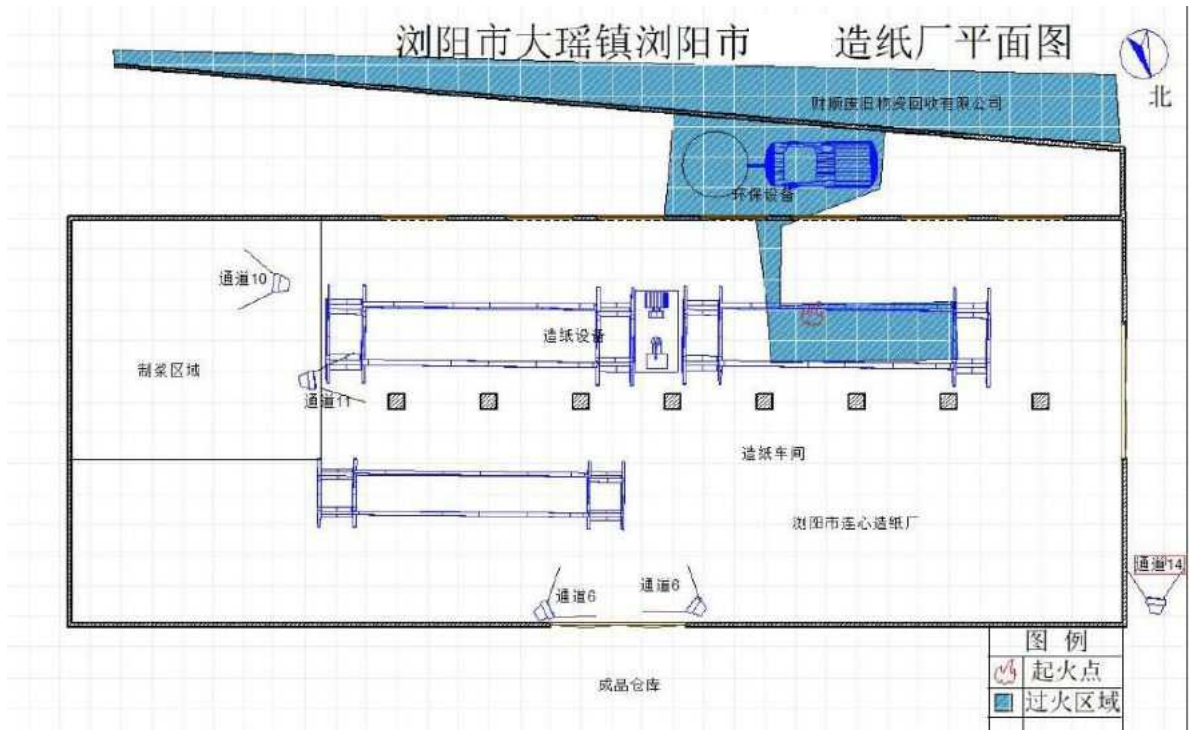
2024 年 12 月 15 日 7 时 52 分许，某某造纸厂造纸设备底部靠南侧下方一排轴承自西端起第五个与第六个轴承之间出现明火，并向造纸设备中间及上方蔓延，引燃周边可燃物（图 2）。

图 2：某某造纸厂起火点、火势发展图

某某造纸厂造纸车间西侧造纸设备发生机械故障，靠南侧下方一排轴承自西端起第五个与第六个轴承因摩擦发热升温（达到可燃物燃点），引燃周边可燃物导致事故发生。

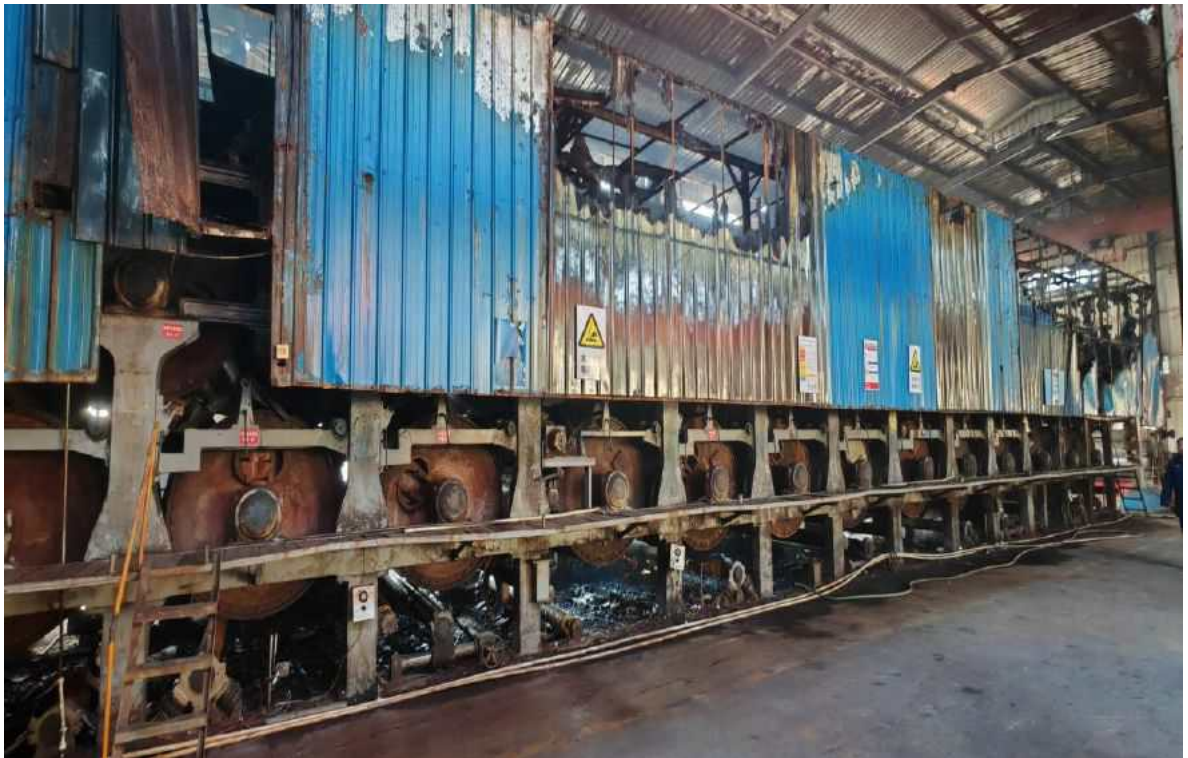
为树脂材质。勘查发现，南侧西段顶棚的树脂结构大部分过火烧毁（图 3、图 4）；北侧西段顶棚树脂结构部分过火烧毁，但烧损情况较南侧顶棚轻。车间南侧钢结构墙体有明显过火痕迹，部分窗户过火破损（图 5），其中从西侧起第 4、5 个窗户过火最为严重，向两端逐渐减弱。车间西侧造纸设备过火痕迹明显，其底部有泡沫夹芯板及纸制品过火后残骸，中间设置的树脂结构挡板过火痕迹“上重下轻”。设备南侧上方 5 根尾气管道中，自西侧起第 2、3 个管道口过火痕迹最严重，周边金属面板已经变色并发生变形。

图 3：某某造纸车间西侧造纸设备，部分易燃材料已过火烧毁

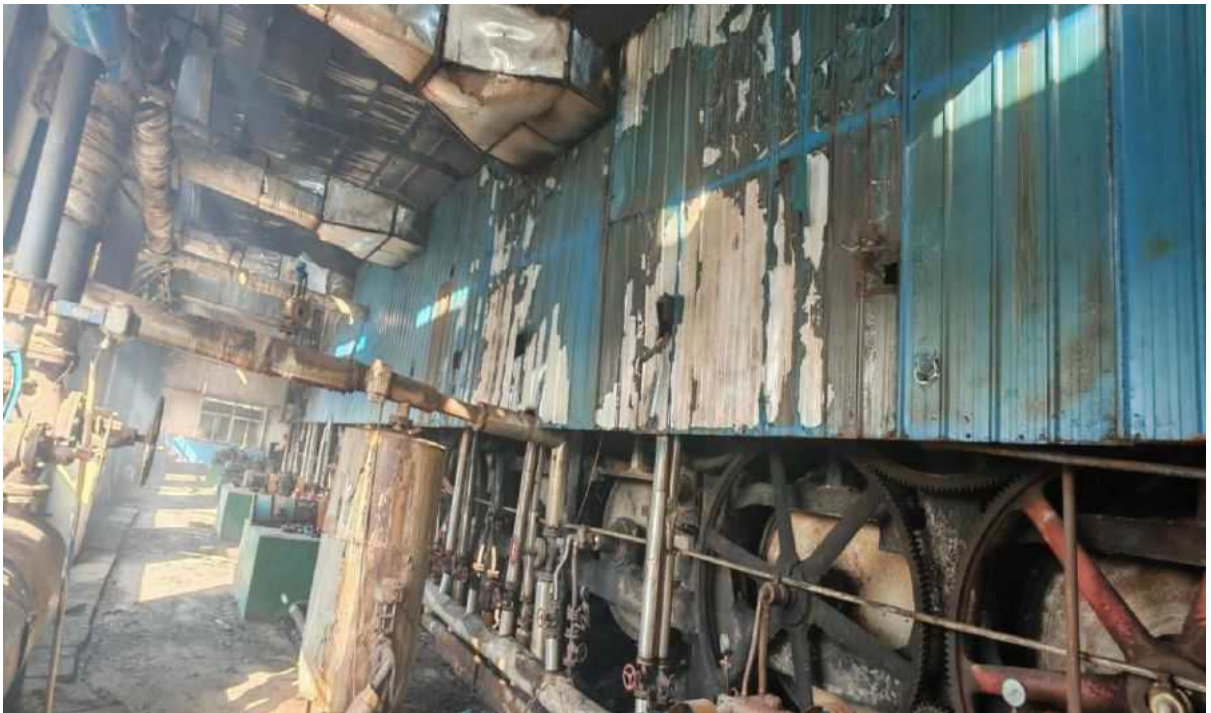
图 4：某某造纸车间西侧造纸设备，金属结构有过火后变色痕迹

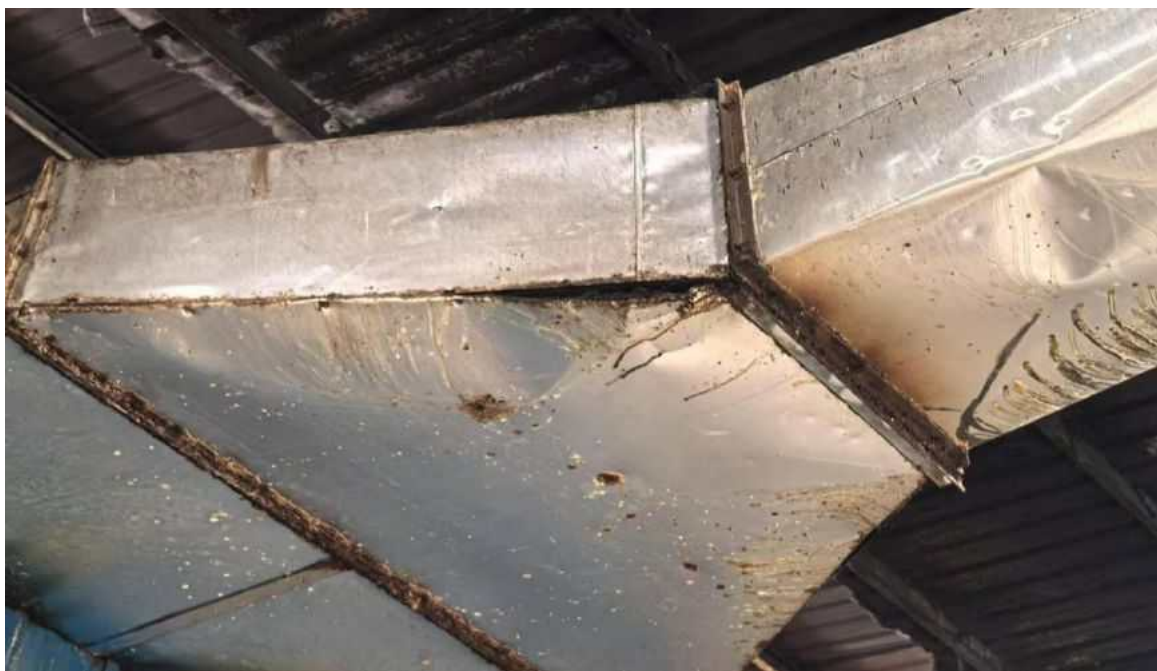
图 5: 某某造纸厂造纸设备南侧收集热气的通风管道过火开裂

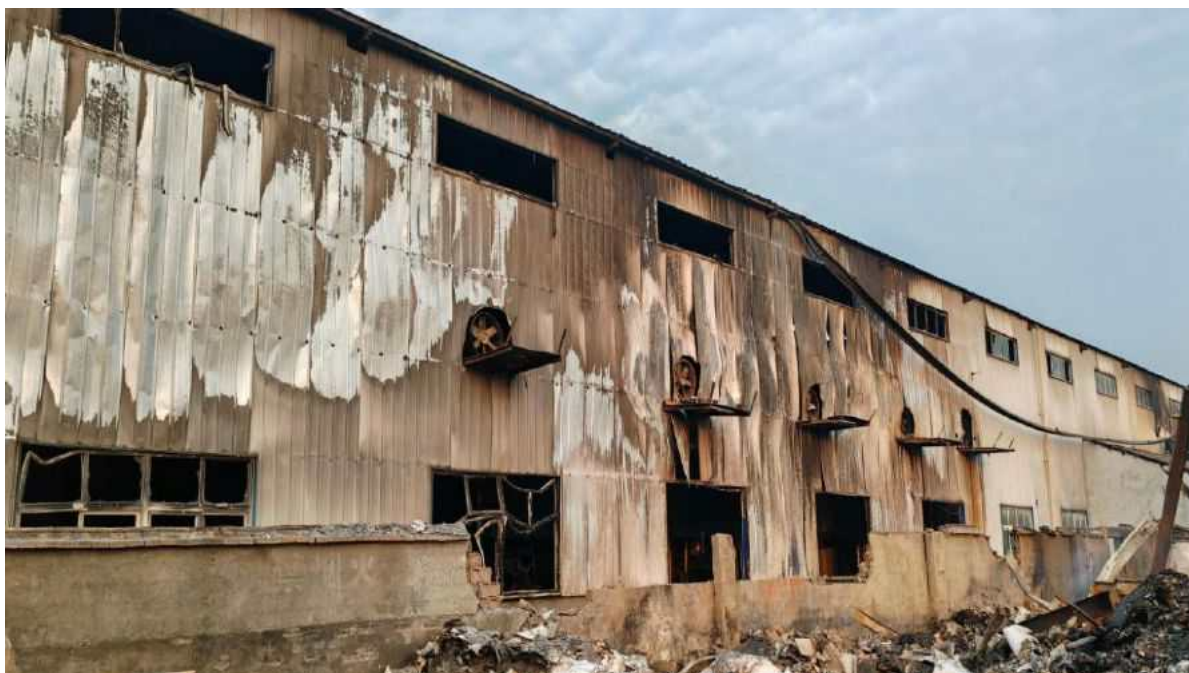
某某造纸厂与某某公司中间的环保设备（某某造纸厂造纸设备的5根管道汇集于此）均有过火痕迹（图6、图7），西侧金属设备过火变色，喷淋塔过火烧毁。

图 6: 某某造纸厂靠某某公司一侧墙壁过火严重

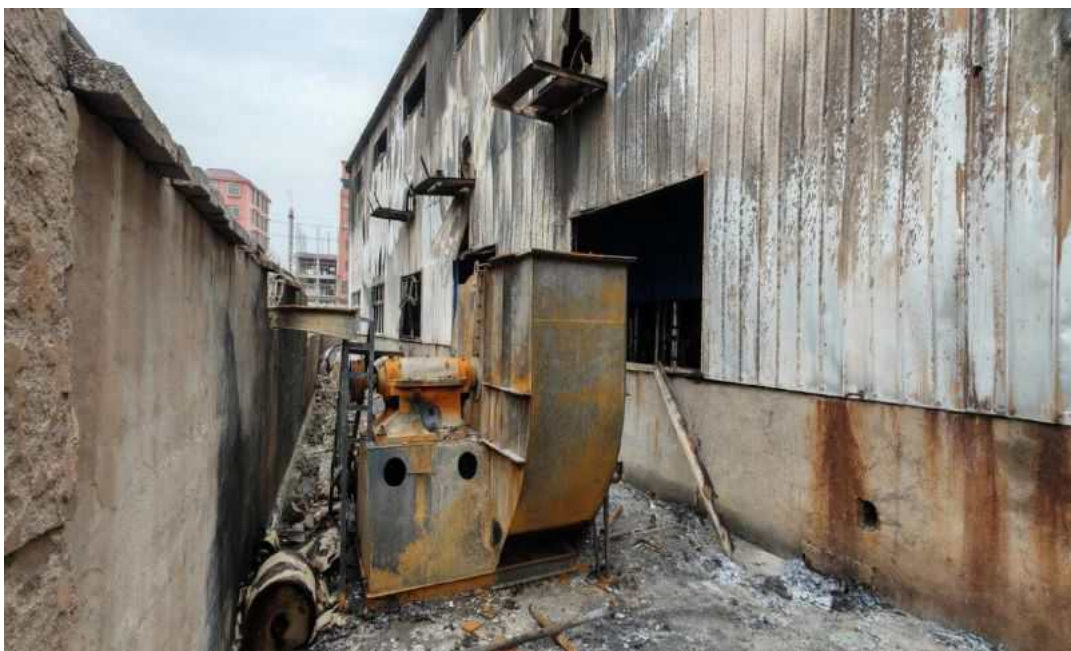
7 时 55 分至 7 时 57 分许，由于初期火灾扑救时未停止设备运行，未及时关闭环保抽风设备，导致设备内大量高温高热烟气通过管道进入环保设备喷淋塔，进而引燃环保设备可燃材料。

图 7: 某某造纸厂外环保设备整体已过火烧毁，金属表面有过火后变色痕迹；上方塑料材质喷淋塔过火烧毁。

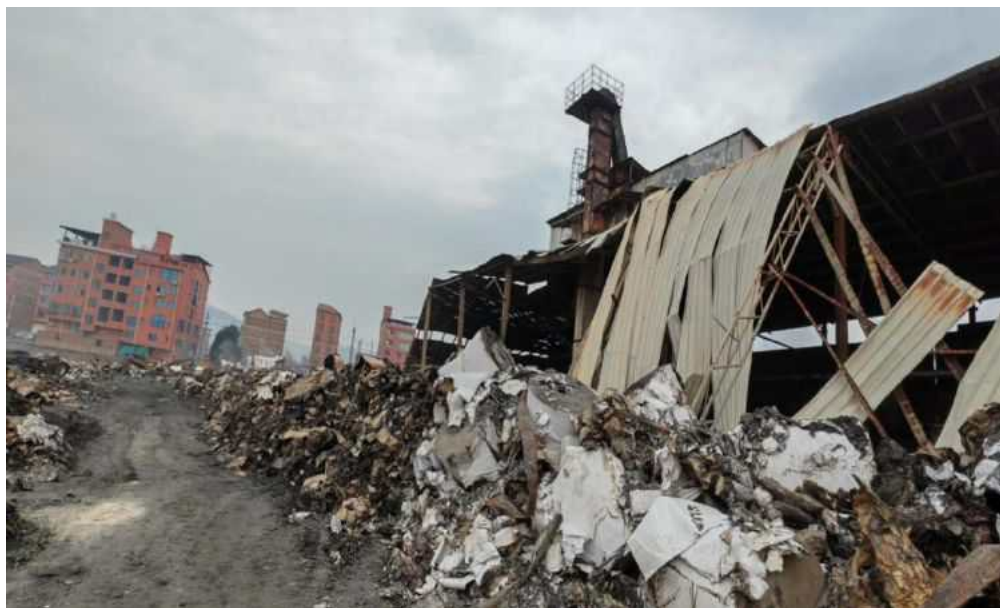
西侧租赁给某某纸业堆放纸制品，物品均过火且痕迹明显（图 8），棚顶树脂结构均过火烧毁，钢架结构有过火后变形倒塌痕迹。

图 8: 某某公司西侧（租赁给某某纸业的仓库）过火严重，建筑物部分倒塌
