# 墨玉县雅瓦乡明珠驾驶培训有限公司“4·5” 一般道路交通事故调查报告

墨玉县雅瓦乡明珠驾驶培训有限公司“4·5”一般道路交通事  
故调查组

2026 年 6 月 17 日

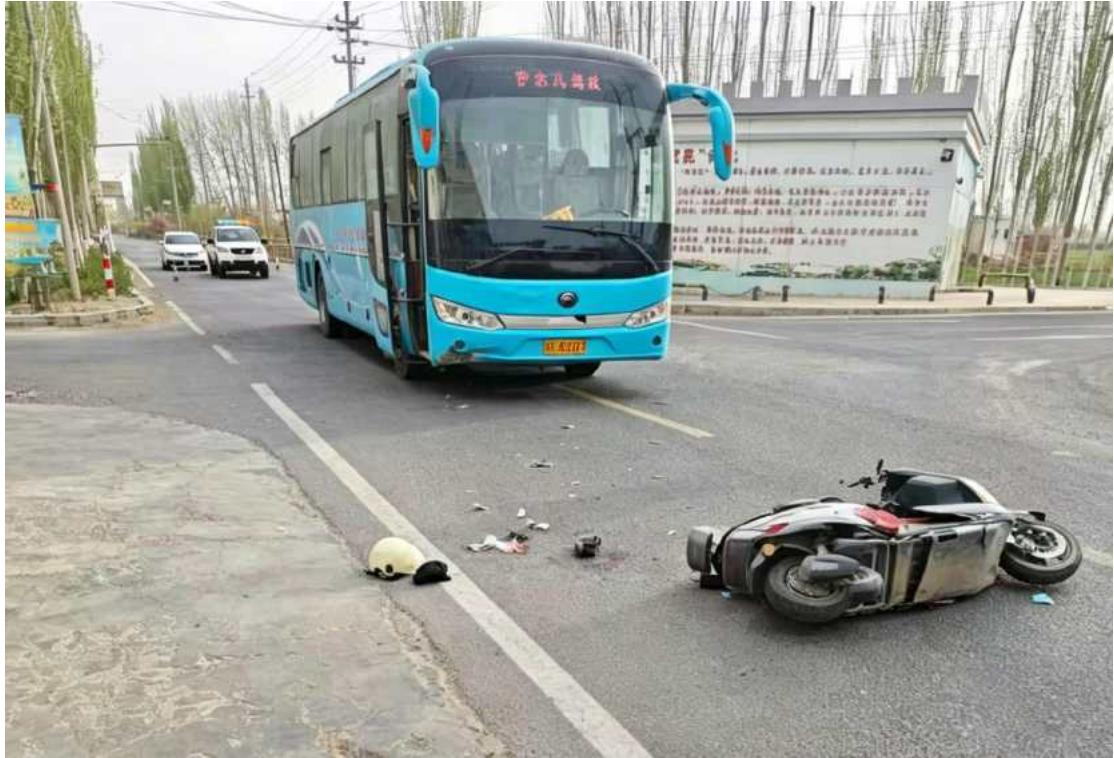
事故现场图

事故现场位于墨玉县 636 县道末端拉勒阔勒检查站旁的十字路口，事发时天气晴，视线良好，沥青路面，路面平坦，单向单车道，道路全宽 7.5 米，有效路宽 6.5 米，路肩宽 1 米。限速 40 公里每小时，现场有监控设备。

东侧路边沿延长线以西 3.5m，南北方向位置位于现场路面所留刮地痕迹起点处；（3）新 R43003 普通大型客车道路交通事故车辆速度为 44km/h；（4）无号牌二轮电动车道路交通事故车辆速度为 26km/h；（5）新 R43003 普通大型客车与无号牌二轮电动车肇事历程为：2026 年 4 月 5 日，新 R43003 普通大型客车由北向南行驶至墨玉县雅瓦乡拉勒昆村 3 组十字路口处，其车体前侧右部与由东向西行驶的无号牌二轮电动车车体右侧发生碰撞，碰撞后新 R43003 普通大型客车向南减速运动至现场停定位置，碰撞后无号牌二轮电动车向南滑移至现场倒停位置。

直接原因分析：经现场勘查和检验鉴定，新 R43003 号普通大型客车行经无信号灯、视线受阻的交叉路口，未减速慢行且超速行驶，事发时车速 44km/h，该路段限速 40km/h，超速 10%。无号牌两轮机动车行经检查站遮挡视线的路口，未停车瞭望，未能及时发现来车，也未礼让右方通行的客车。双方车辆最终在东西方向位置位于现场南北走向道路东侧路边沿延长线以西 3.5m，南北方向位置位于现场路面所留刮地痕迹起点处位置发生碰撞。
