# 仁怀盐津北城混凝土有限公司“4·15”一般机械伤害事故调查报告

2026年4月15日，仁怀市盐津街道贵州仁怀北城混凝土有限公司发生一起一般机械伤害事故，造成1人死亡，直接经济损失150万元。

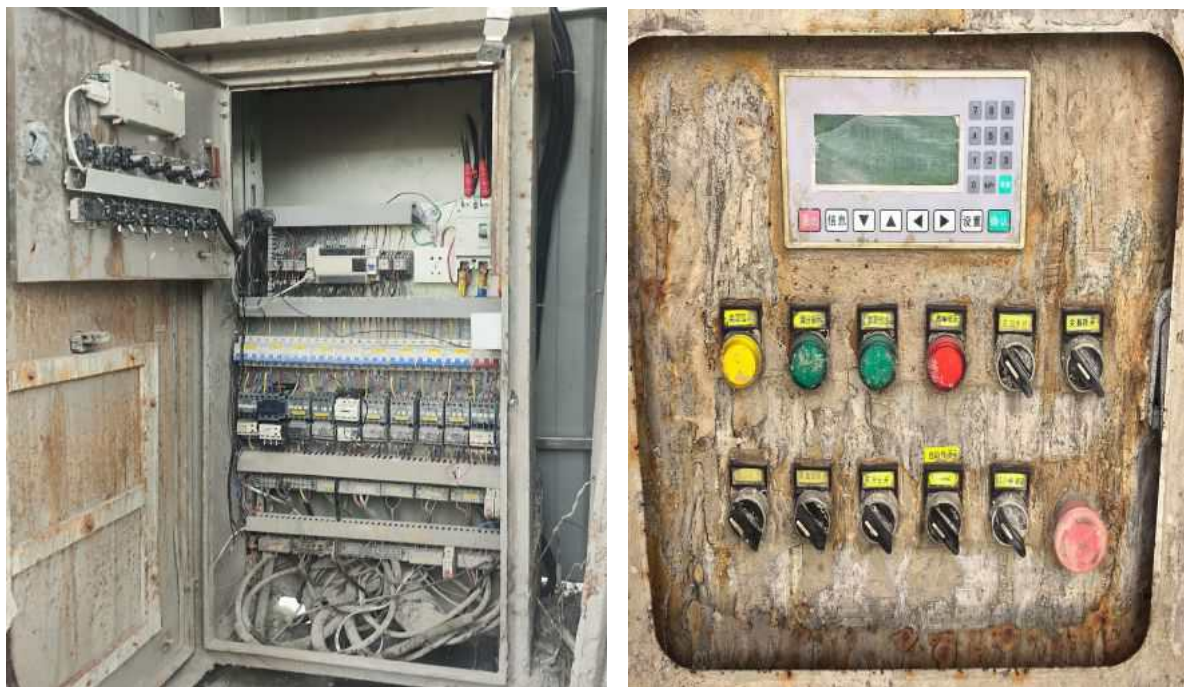
事故发生时，混凝土砂石分离机的预设自动启动运行时间大概为 10 至 15 分钟运行一次。

控制柜的操作面板分为自动和手动
