# 临猗县秦赢汽修店“8·28”一般机械伤害 事故调查报告

临猗县人民政府事故调查组

2025 年 5 月

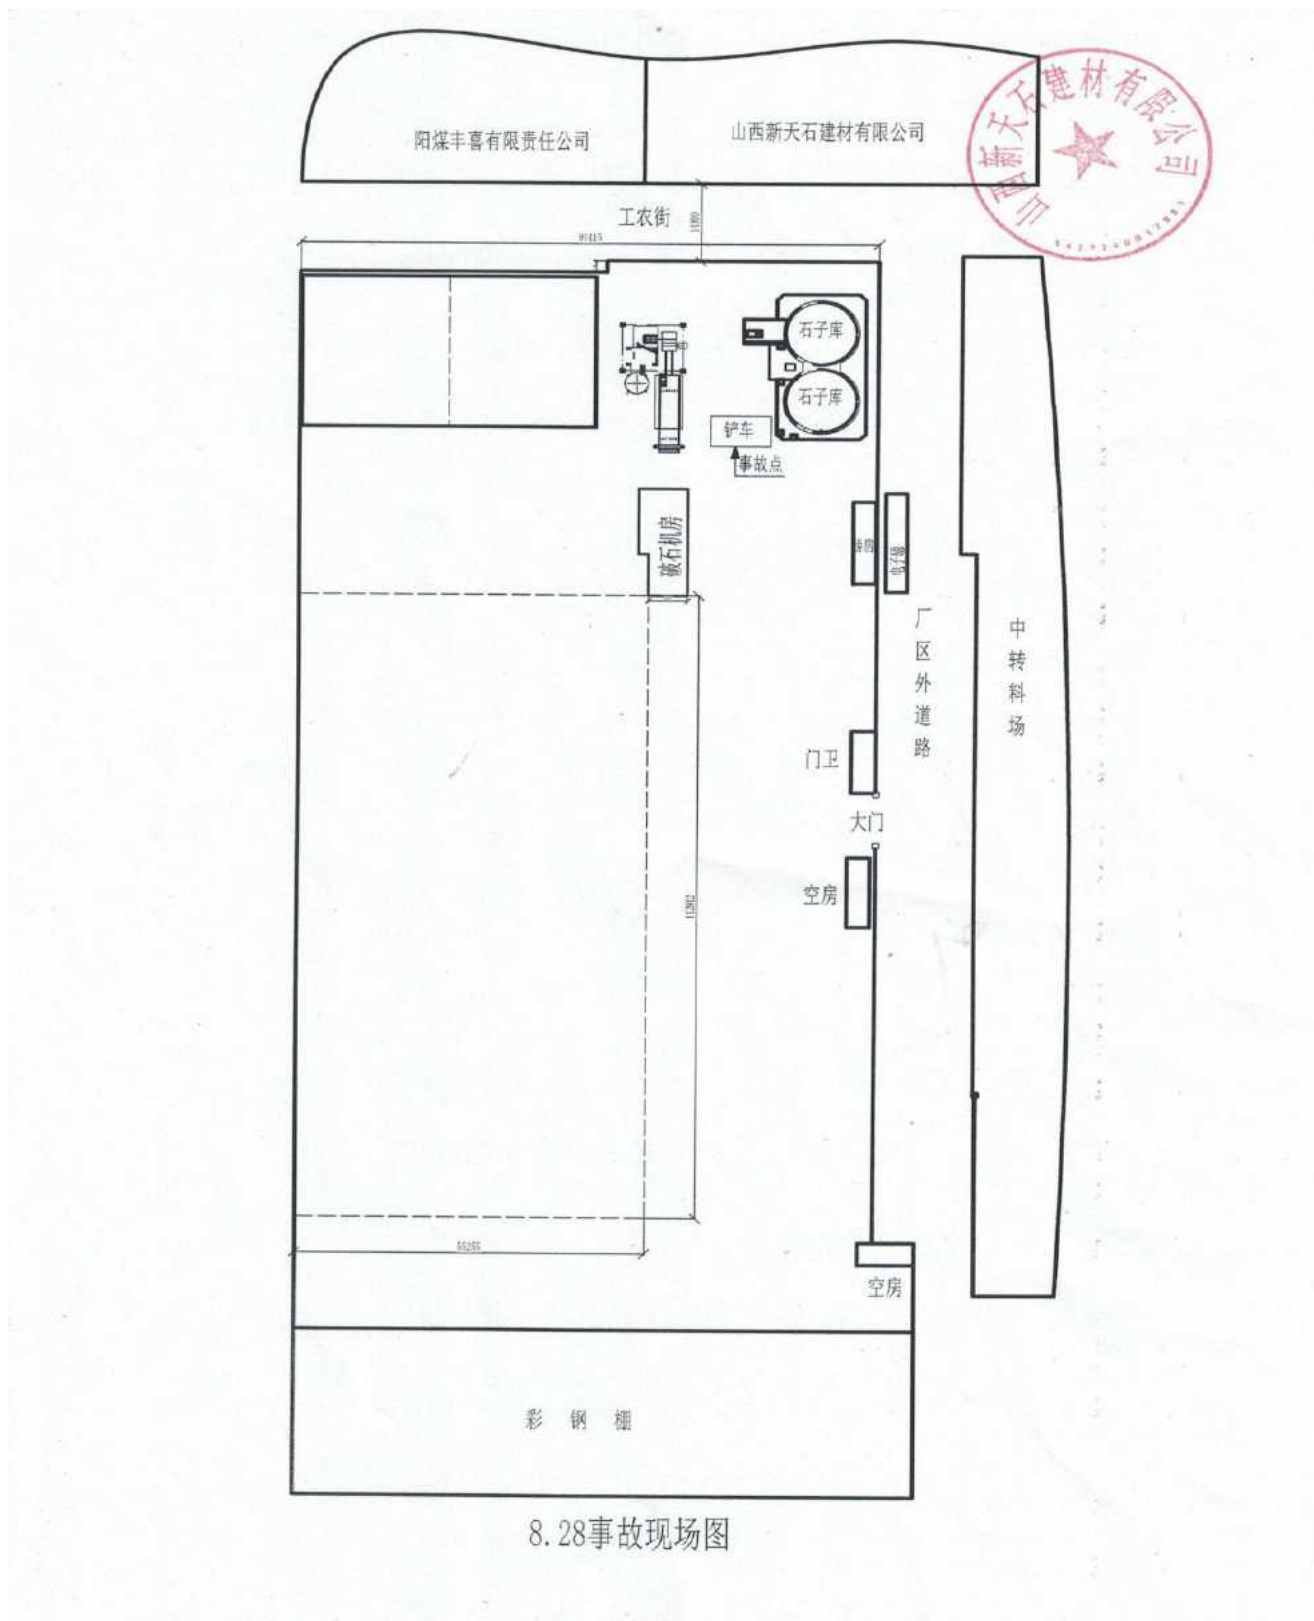
此次事故发生的地点为：山西省新天石建材有限公司干混砂浆项目破碎工段南石子库西侧。详见下图：

死者秦某在维修铲车过程中，支撑点选择在南石子筒仓西原彩钢预埋水泥桩上，铲斗前端水平放置于水泥桩顶面西侧进深15厘米处，在拆卸分配器油管作业中，违反操作规程，致使液压自锁功能失效，造成翻转油缸泄压、伸出，导致铲斗翻转，铲斗和动臂机构受重力下沉，从而使摇臂座与前车架的前腹板间距缩小（间距大约14厘米左右），被夹在中间。违规作业是本起事故发生的直接原因。
