# 墨玉县\*\*白砂糖店“3·12”一般坍塌事故 调查报告

墨玉县\*\*白砂糖店“3·12”一般坍塌事故调查组  
2024年4月23日

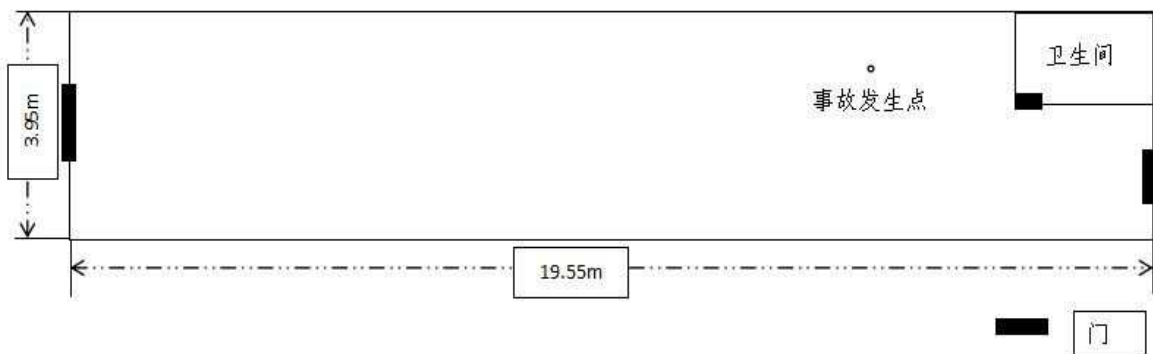
经对事故发生现场进行勘查，该店面长 19.55m、宽 3.95m、高 3.9m，店铺东西两侧码放着货物，西侧的货物面积 3\*2\*2.7 米；东侧货物东南角已经坍塌，货物在宽 1.5m，长 1.96m 的面积码放，可见坍塌的货物南侧距东墙 0.43m、南墙 2.47m，有大量血泊，货物堆垛在木制托盘，码放货物高度约 3m，每袋重量 50Kg。

图一 事故发生现场位置图

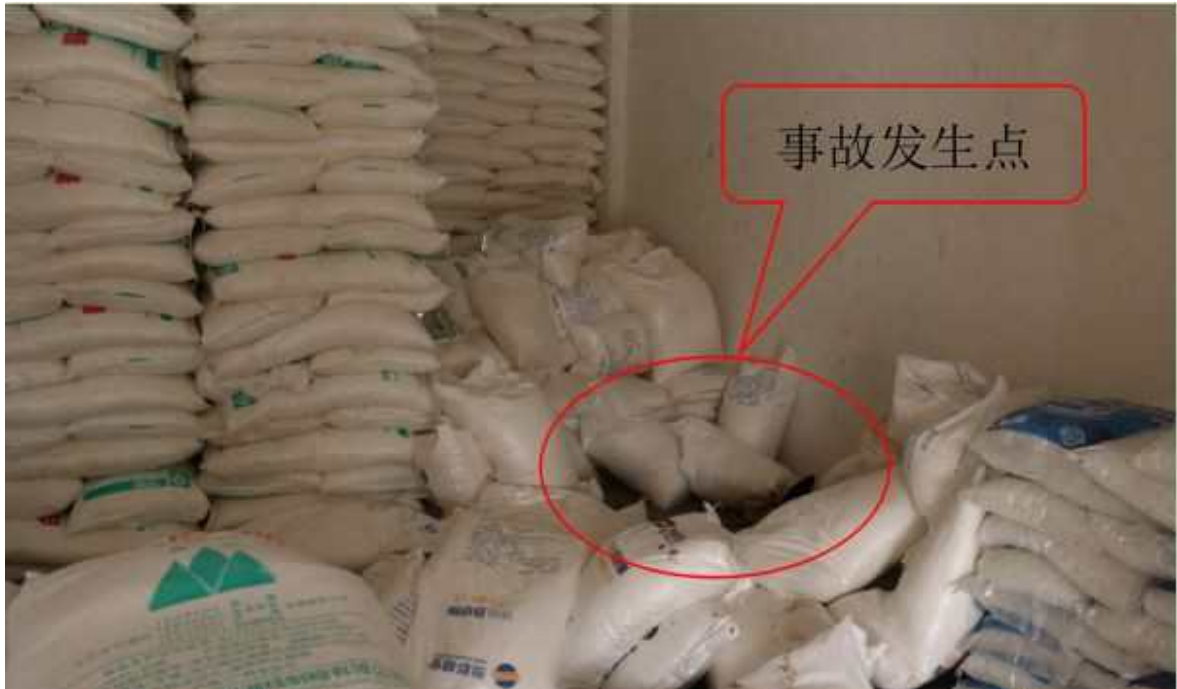
图二 截取事故发生现场死亡人员被货物压位置

正在搬运的白砂糖垛后一排的白砂糖垛堆叠不整齐，前排堆垛糖包搬走后排白砂糖垛失去支撑，重心失稳，造成袋装白砂糖倾斜坍塌压中努\*\*\*\*，导致事故发生。

二是生产经营单位落实安全生产主体责任。墨玉县\*\*白砂糖店要汲取事故教训，规范货物堆垛，加强从业人员的生产安全教育，督促从业人员佩戴劳动防护用品。各生产经营单位应认真汲取事故教训，严格落实安全生产主体责任，组织制定安全生产规章制度和操作规程，落实全员安全生产责任制，加强对员工的安全生产培训，严格按照规章制度规范安全管理。
