## 伊吾工业园区哈密广汇环保科技有限公司“1·15”亚硝酸甲酯气中毒亡人事故调查报告

伊吾县人民政府事故调查组

2026年3月

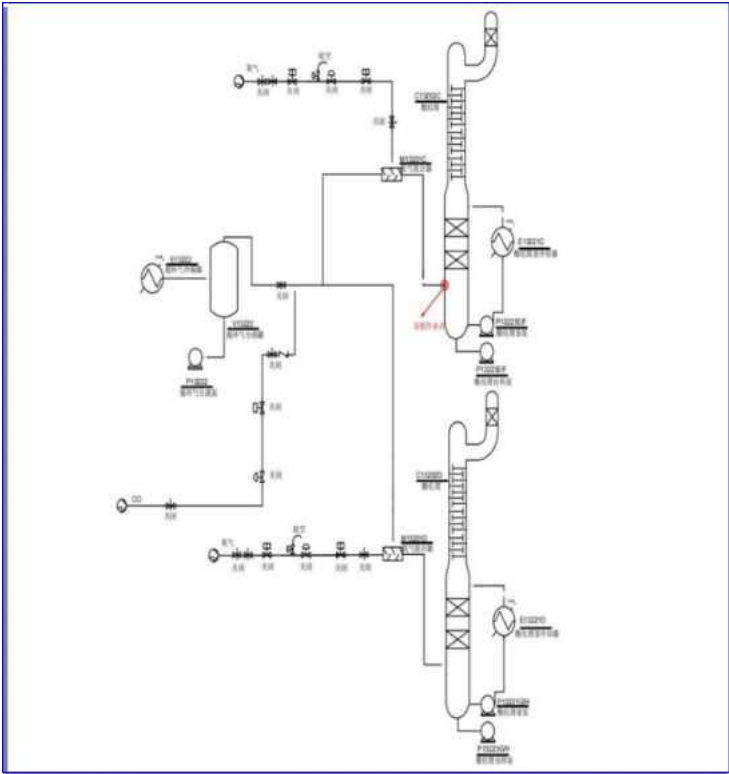
经现场勘察，事故发生位置位于DMO（草酸二甲酯）合成装置B系列酯化C塔（C13202C）塔体二层平台合成循环气进管线（PG-13219C-800-CBCB9-P1）法兰处，平台距离地面6.1米。

盲板前段：循环气分液罐V13222气相出口阀至作业法兰处管线（DN1100: 90.66米+DN80011.42米）。循环气分液罐V13222气相出口阀关闭，管线已进行泄压，置换，压力0KPa，置换后分析数据（CO: 0.14%，N2: 90.82%，NO: < 0.01%，N2O: 0.04%，MN: 5.01%，ME: 2.31%）；

盲板后段：作业法兰处至酯化C塔（0.25米）：酯化塔压力0KPa，温度32.42℃，塔内气相已进行置换，置换后分析数据（CO: 0.17%，N2: 90.82%，NO: < 0.01%，N2O: 0.04%，MN: 8.39%，ME: 2.77%），酯化塔循环泵P13221F运行，酯化塔送料泵P13223F运行。
