# 科左中旗保康现代物流园区建设施工项目“11·4”一般高处坠落事故调查报告

科左中旗人民政府事故调查组

2024年1月

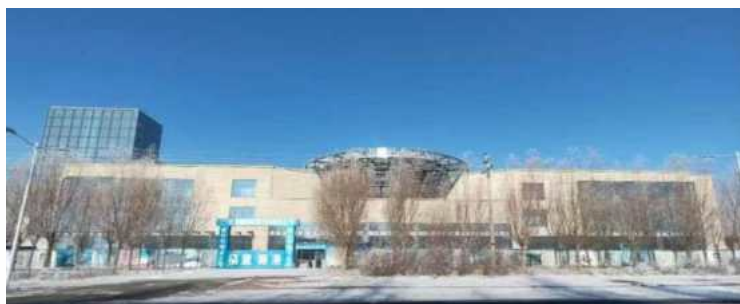
图-1 综合交易大楼

事故现场位于五金建材城项目综合交易大楼（见图-1）大厅，该建筑物为框架结构共三层，一楼大厅为面，大厅北侧为挑空结构，顶棚天花板为玻璃幕墙，距水泥地面高度为18.2米，顶棚玻璃幕墙已施工完成。死者于南侧大门往北23米处，死者面部朝南，死者头部有一滩140cmx80cm的血迹，死者头部西南侧150cm处有一白帽。尸体上方为挑空结构，距离尸体正上方18.2米的顶棚天花板玻璃幕墙上有一处47cmx80cm的长方形缺口，为风口（见图-2）。预留通风口西侧的玻璃幕墙上有多枚足迹，经比对为死者所留。在沿着该足迹到预留通风口发现80cm长的擦蹭痕迹。预留通风口南侧有一块黑色模板。据事故现场人员介绍，该黑色模板在事故发生前是盖封堵预留通风口的。

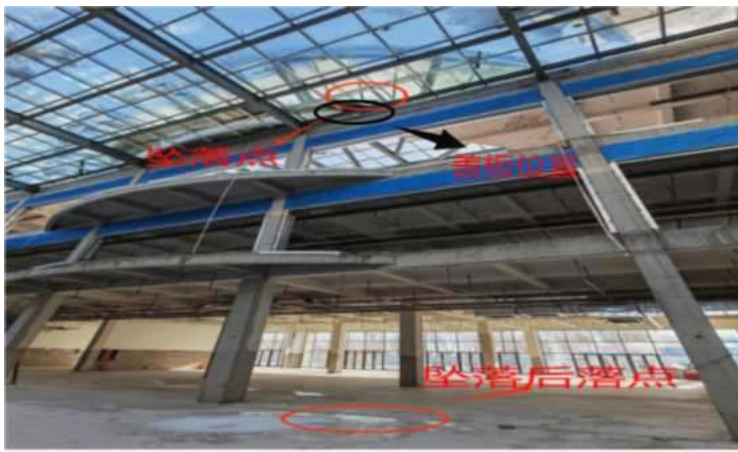
图 - 2 坠落位置示意图

科左中旗保康现代物流园区五金建材市场建设项目玻璃幕墙安装劳务单位九江博辰门窗有限公司现场负责人违反劳动纪律冒险作业，未取得特种作业证上岗，且洞口临边作业过程中未系安全绳，导致从18米高玻璃幕墙边缘坠落至一楼地面，经抢救无效死亡。【依据科左中旗公安部门《司法鉴定》报告，余\*银死因系高坠造成多脏器破裂（头颅、左肺静脉、肝脏）】。

各相关单位要严格落实事故隐患排查治理制度，加强对施工现场特别是涉及高处作业场所的事故隐患排查，及时发现及时整改；各相关单位严格落实安全施工各项规定，要加强对现场作业人员尤其是特种作业人员的安全管理，保持特种作业人员持证上岗，要教育、督促从业人员正确使用劳动防护用品，严禁违章指挥、违章作业。
