# 麻江宣威城中村铁倘组“8·13” 一般触电事故调查报告

麻江县人民政府麻江宣威城中村铁倘组“8·13”  
一般触电事故调查组

2025 年 12 月

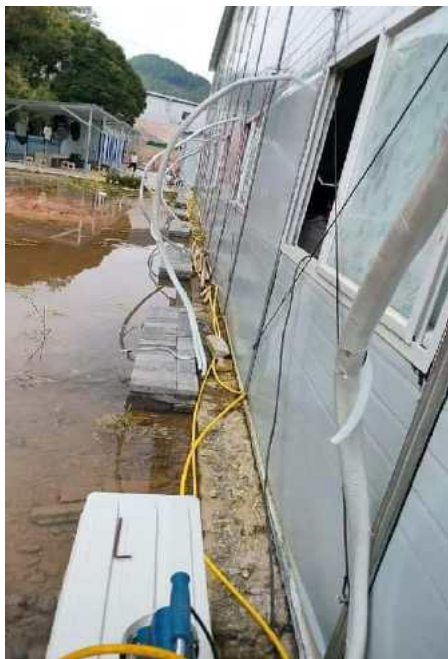
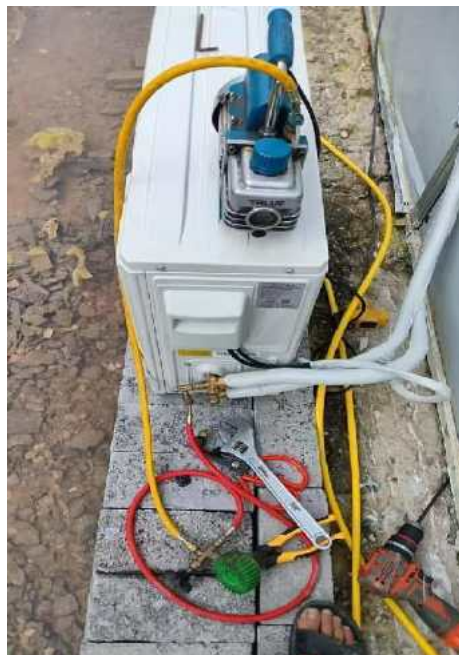
图 1

8月11日11时15分许，空调安装师傅韦某平和其雇用小工艾某林到达空调安装地点贵州宏通达建筑工程有限公司黔东南宣威水库项目部，该项目现场负责人杜某安排他们把空调外机安装在职工宿舍西侧空地，由于施工现场存在严重积水，空调外机安装在项目工人搭建的水泥砖台子上（见图1、2，2025年8月11日16时51分韦某平发给陈某的照片）。仙游格硕贸易有限公司未能提供相关安全生产管理制度，未与贵州宏通达建筑工程有限公司和韦某平签订相关的安全生产管理协议。

教育和培训，从业人员缺乏应该具备的安全生产基本知识和应急处理措施，对 8 月 11 日和韦某平微信交流中的施工现场照片存在明显的安全隐患未能辨识。三是将空调安装业务发包给不具备资质的人员。仙游格硕贸易有限公司未对安装人员资质进行审核，将空调安装业务发包给不具备作业资质的韦某平，未签订安全生产管理协议<sup>[4]</sup>，经通过中华人民共和国应急管理部“特种作业操作证及安全生产知识和管理能力考核合格信息查询平台”查询，其未取得与之作业相应的电工作业（低压电工作业）、高处作业操作证<sup>[5]</sup>。

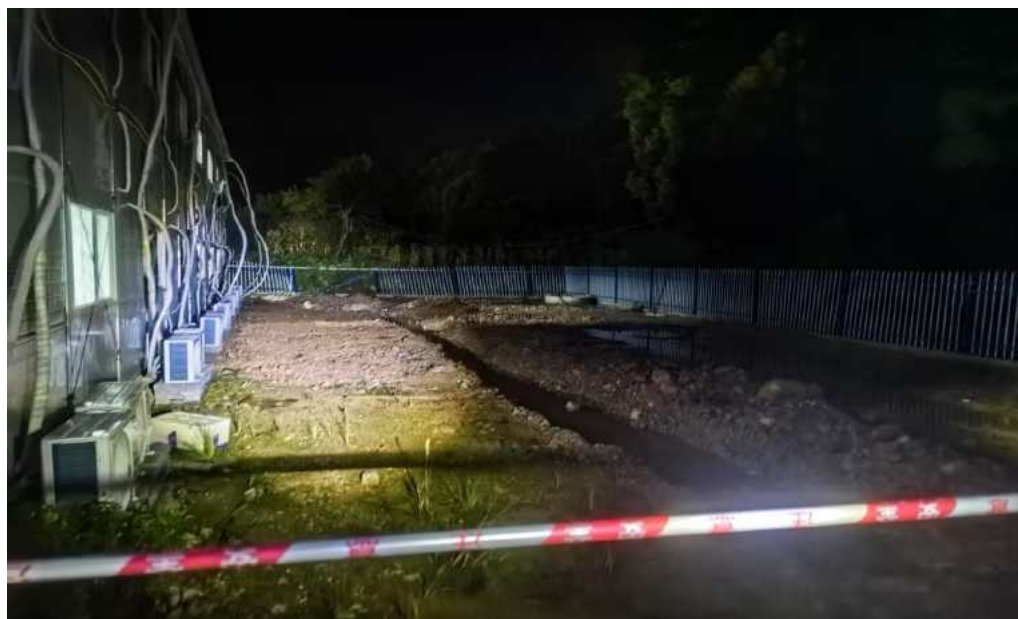
2025 年 8 月 13 日 22 时 54 分许，宣威派出所接警民警到达事发现场时，事故现场已破坏（见图 3）。经调查系项目部员工杨某为预防二次事故发生，其先拔掉韦某平插在 5 号宿舍墙面插座的插头后，电话叫杨某富开挖机排水造成。经麻江县公安局刑事科学技术室 2025 年 8 月 14 日 9 时 15 分至 8 月 14 日 11 时 25 分现场勘查：职工宿舍西面见一东西宽 10m、南北长约 28m 的沙

图 3 宣威派出所提供破坏后的现场图片，现场由南向北照

中国水利水电第九工程局有限公司报备的变更函<sup>[11]</sup>，项目经理由饶某变更为张某。经调查，饶某在任职期间未到岗履行项目经理职责。三是**安全教育培训不到位**。从业人员保护事故现场意识不强，事故发生后，员工杨某擅自排水，导致事故现场破坏<sup>[12]</sup>。

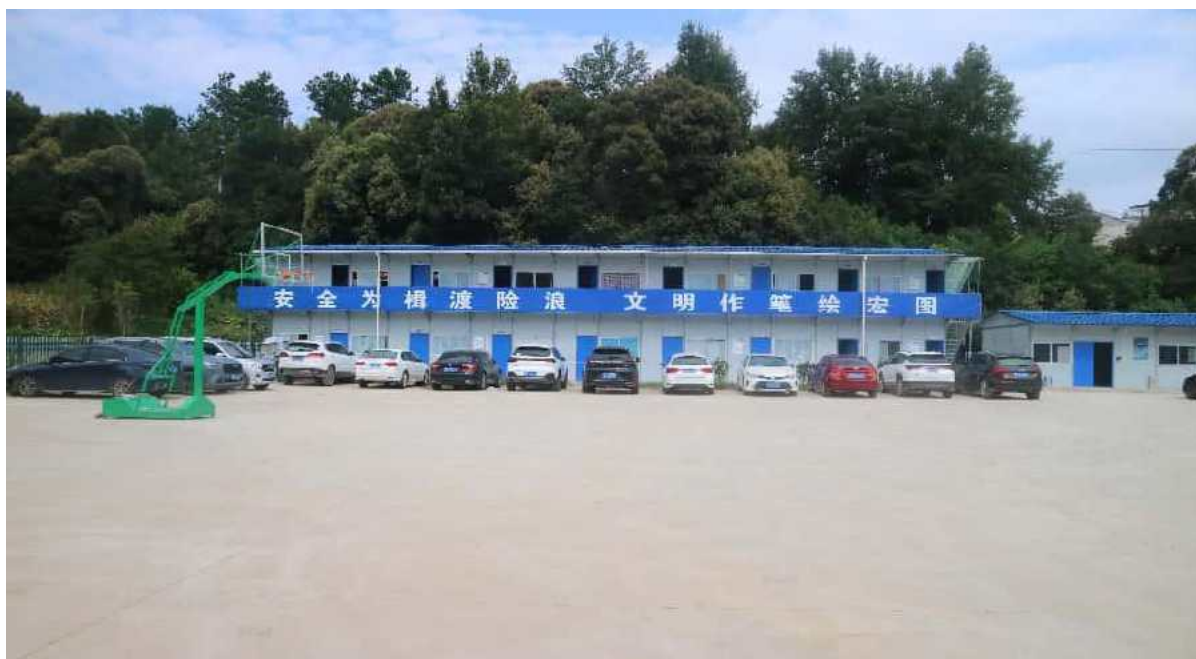
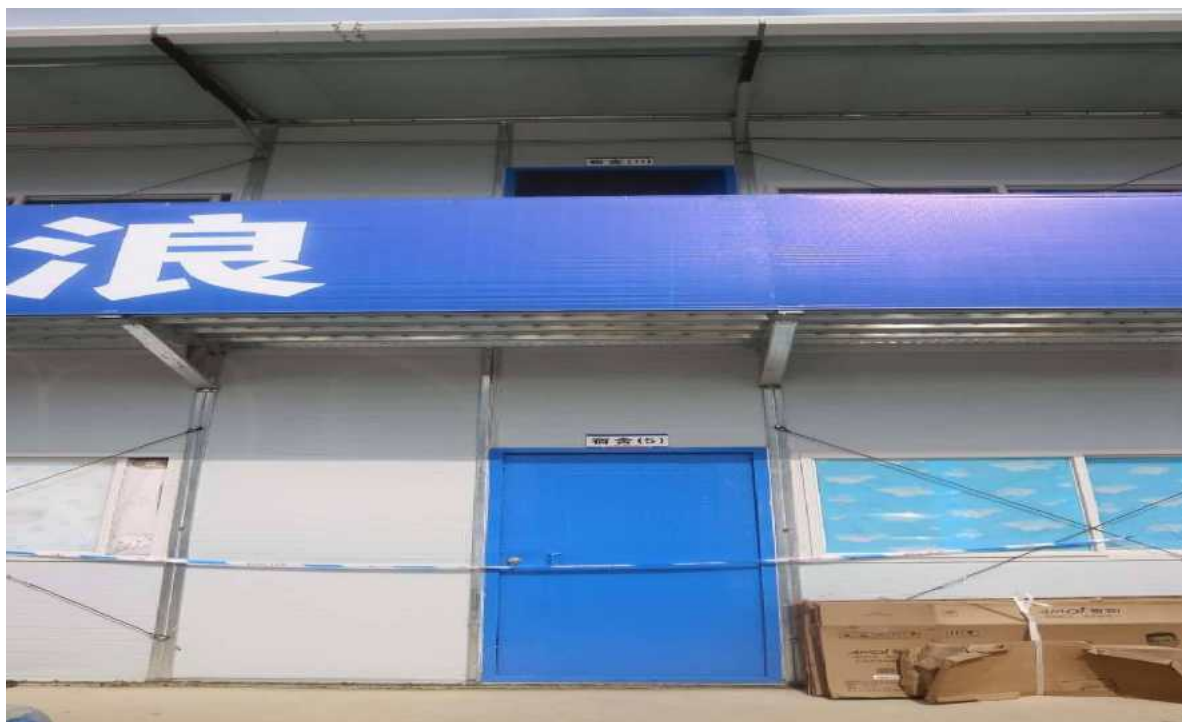
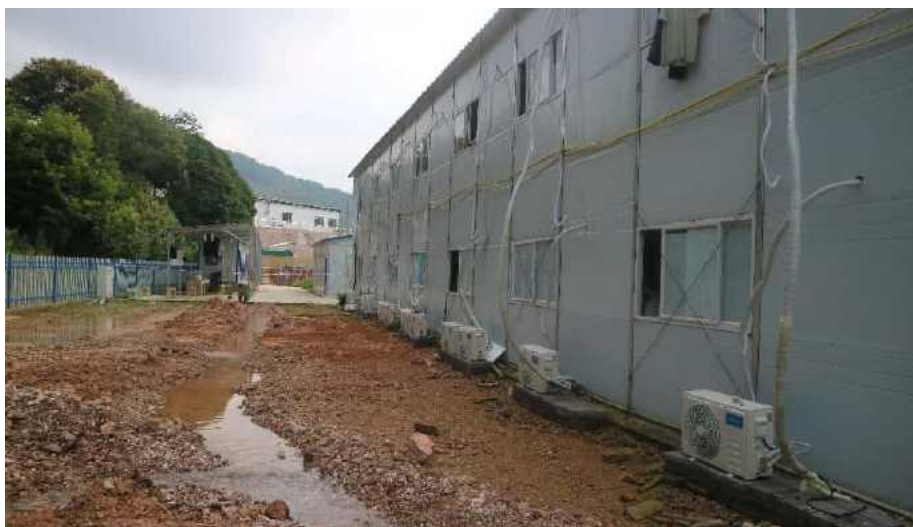
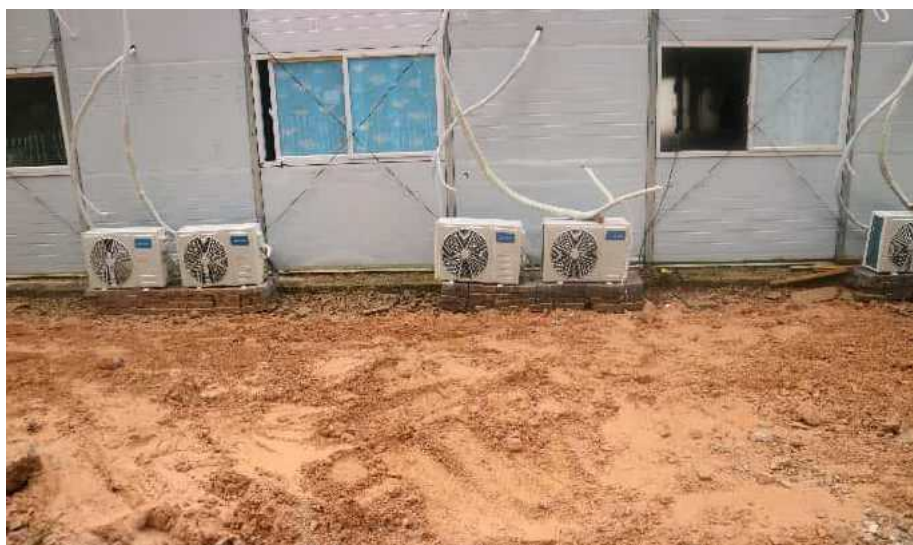
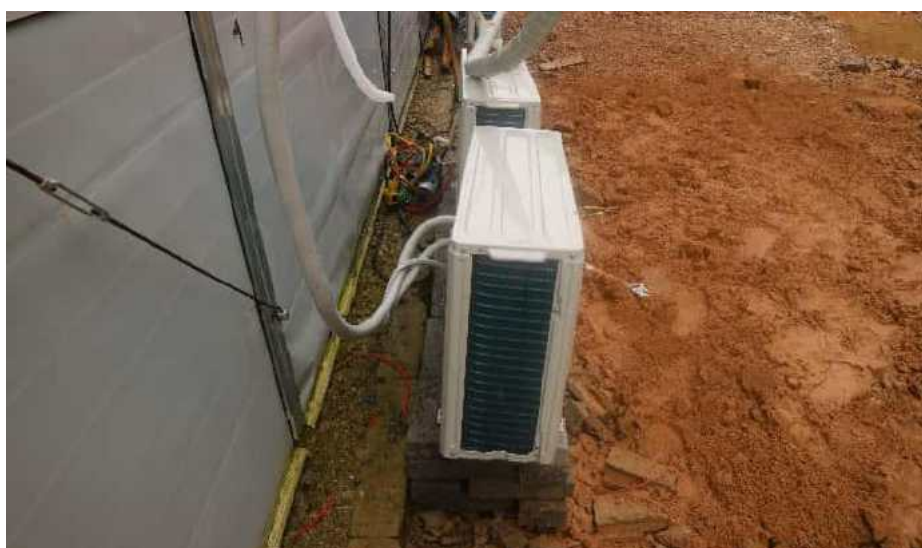
现场图（见图 4、5、6、7、8）

土空地，距宿舍西侧 3.5m 处见东西宽 60cm 的简易排水沟南向排水，周围地面潮湿，水沟西侧地面见少量积水。在该宿舍西面墙角地面上见摆有 14 台“夏新”牌空调外机，其中宿舍（1）西侧墙角空调外机放在硬化水泥地面上，其余外机摆放在用长 24cm，宽 12cm，厚 6cm 的水泥砖搭成的长 180cm，宽 36cm，高 24cm 的台子上。

事故发生地点位于在宿舍（5）西侧，现场见沙土地面泥土踏痕凌乱；墙角空调外机西侧地面的沙土地面上见一把长 20cm 不带弹簧的尖嘴钳，尖嘴钳两个手柄分别套着黄黑色的塑料防滑手柄，手柄一侧见疑似烧灼痕迹。另见一把长 30cm、最大开口 3.6cm 的活动扳手。在空调外机与板房之间空隙处见摆放一台“飞跃”牌真空泵和一根用 2\*2.5mm<sup>2</sup> 黑色电线从宿舍（5）内牵出的一个三插位的插座，该插座与真空泵的插头各置一边，插座的另一端插头放在宿舍（5）房间内的瓷砖地面上。在空调外机南侧墙角处见有一份撕开的黑色电胶布。空调外机连接线露在外面尚未接入外机。该处的两台空调外机分别为宿舍（5）和宿舍（12）的空调外机。

图 4 宿舍全貌由东向西照

图 5 宿舍（5）入口由东向西照

图 6 现场概貌由北向南照

图 7 现场概貌由西向东照

图 8 现场中心由南向北照

事故调查组通过现场勘查、询问谈话和对事发前的相关微信聊天记录，综合分析得出：韦某平在施工场所存在潮湿、积水的情况下，未佩戴绝缘手套、绝缘鞋等个体防护用品进行带电作业，导致其触电死亡。

（二）物的不安全状态：从宿舍（5）内牵出的三插位的插座处于通电状态。
