# 国家矿山安全监察局湖南局

## 国家矿山安全监察局湖南局 关于株洲丰隆矿业有限责任公司碎炭眼煤矿 “8·8”顶板事故调查结案的通知

# 株洲丰隆矿业有限责任公司碎炭眼煤矿

## “8·8”顶板事故调查报告

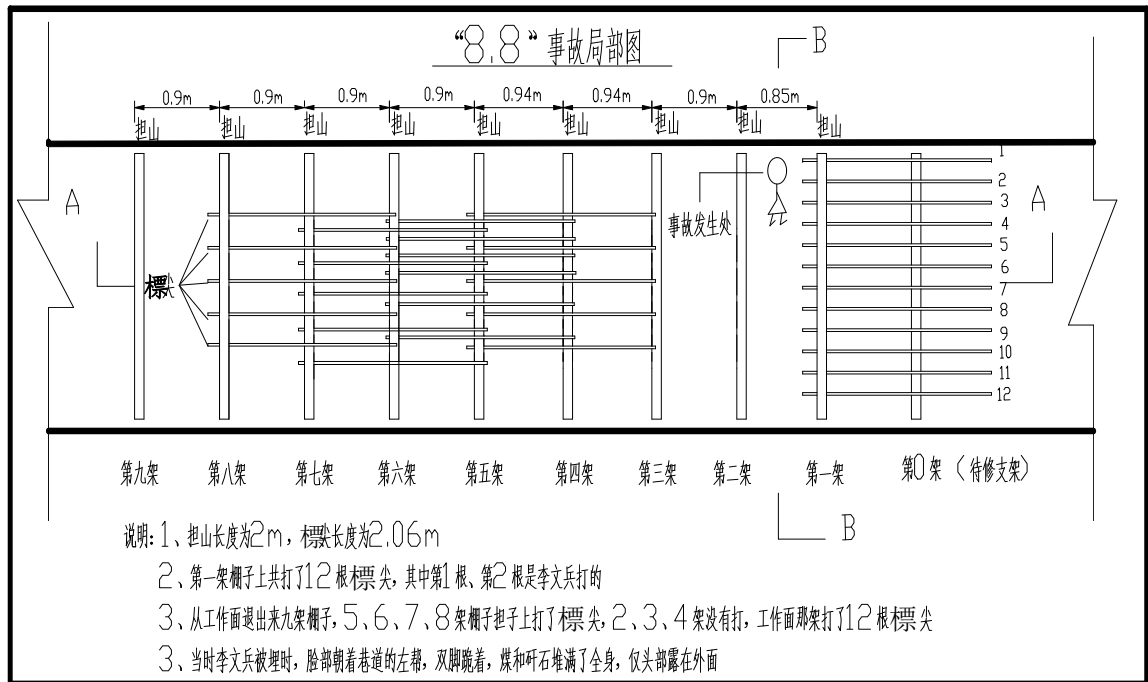
22142 回风巷于 2023 年 4 月开始掘进，至 2023 年 10 月掘进到位，巷道净高 2m，净宽 1.8m，采用金属梯形棚支护，总长 220 m。2023 年 9 月，因该矿被责令停产整顿，22142 工作面停止。2024 年同意恢复整改后，矿井决定于 7 月 22 日恢复 22142 工作面巷维修施工作，具体由谢 生班组负责。维修自-150m 回风石门交叉口开始，逐架往里维修，采用矿用工字钢梯形棚支护，棚距 0.85m~0.95m，局部采用木支护抬双边枋加强支护，煤矸松软、破碎处采用竹条板背顶、圆木打标尖控顶。至事故当班已维修 68m。

维修到 59m 处时（距事故地点第八架棚子），因煤层松软破碎，开始打标尖进行超前支护控顶，每架棚子上打 6 个标尖，连续打了四架（第 8 至 5 架），但第四架至第一架维修时没有打标尖进行超前支护，如下图所示。

6.违章操作。维修作业时未按《维修安全技术措施》规定维修1号棚时，顶板破碎，未按措施要求，及时打标尖控顶，导致发生局部煤矸冒落；在第1号棚空顶并发生冒落后，事故当班作业人员只在1号棚的一侧打2个标尖局部控顶，没有打足标尖全部控好顶后，再进行第0号棚维修作业。

事故地点因长期失修，局部冒落造成空顶，且具有再次冒落危险性；作业人员未按“先控顶、后维修”的要求，冒险站在危险区内违章作业，顶板再次冒落导致事故。
