**运城市鑫马物业管理有限公司**  
**“6·10”一般高处坠落事故调查报告**

**盐湖区人民政府事故调查组**

**2024 年 8 月**

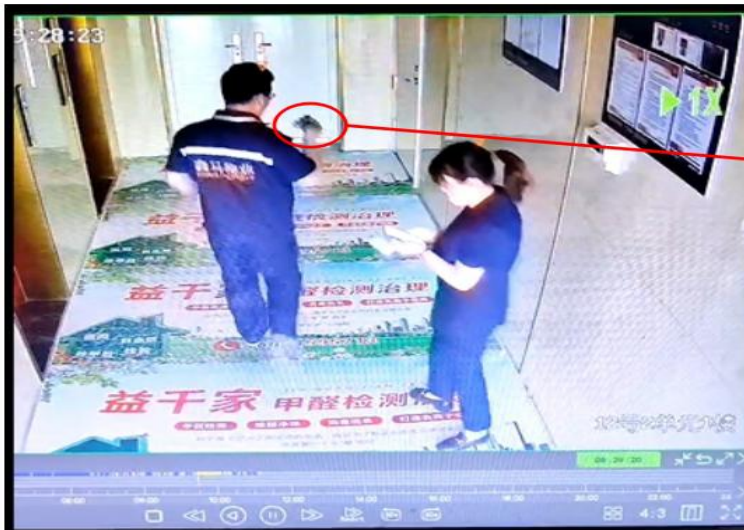
牛文雄在右侧上衣口袋  
取出电梯紧急开锁钥匙

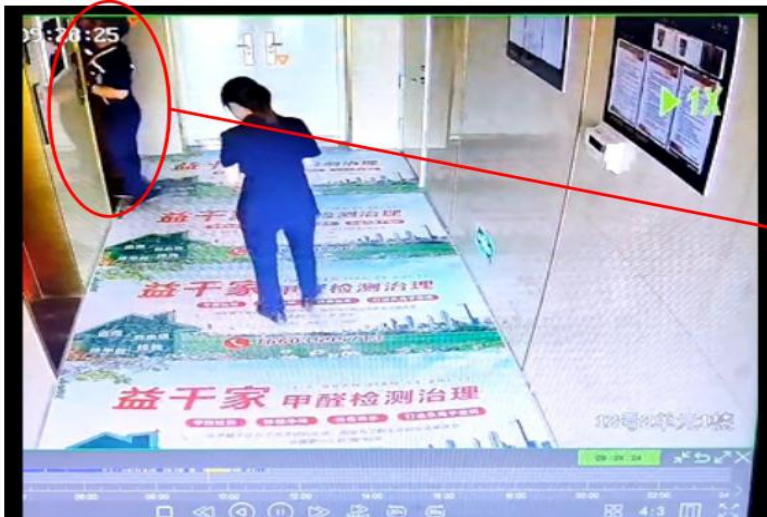
牛文雄用紧急开锁钥匙  
打开电梯层门

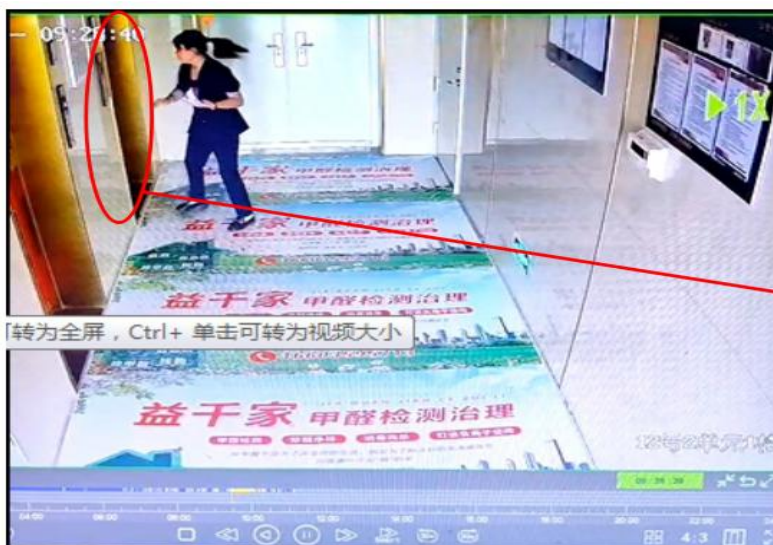
牛文雄打开电梯层门后  
坠落至电梯井内

牛某雄当天和客服管家杨某妮的巡检任务包括有查看电梯轿厢内照明灯是否正常和应急电话是否畅通等内容，巡视完每部电梯，客服管家要用手机扫电梯轿厢内的电梯巡检码予以确认。从监控视频可以看到，牛某雄用电梯紧急开锁钥匙打开电梯层门，没有观察电梯轿厢是否停留在此处，而是直接进入层门导致坠落。当时，12号楼2单元北部电梯因故障已停用，电源已关闭，楼层显示器已不再显示，牛某雄对此是知情的，但他依旧选择进入电梯巡检（事故发生后根据牛某雄的行为判断）导致事故发生。

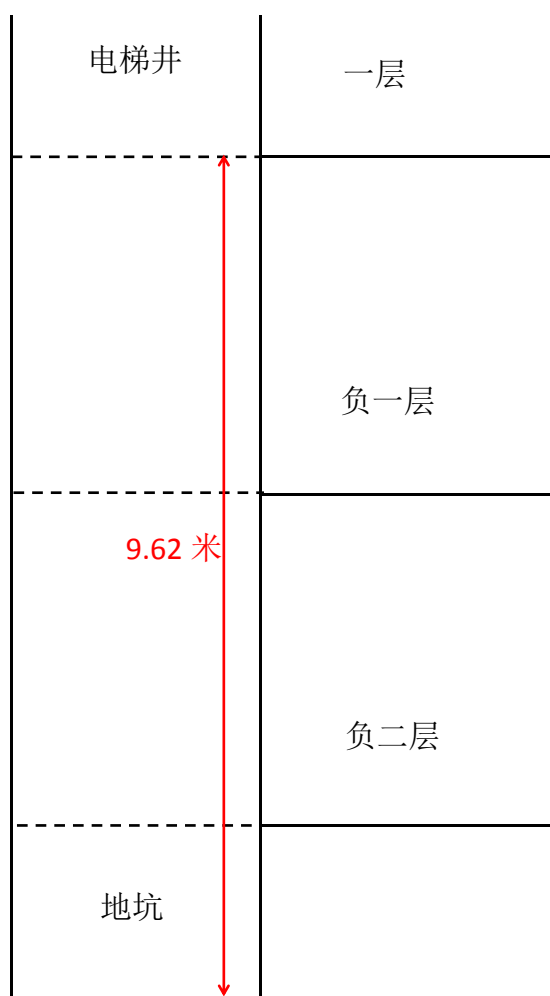
电梯侧面示意图

事发地点位于理想城小区 12 号楼 2 单元，楼内电梯南、北两部。坠落发生在北侧电梯北侧井道内，从一楼地面（电梯层门地坎处）距坠落点（电梯地坑内）9.62m，电梯井道内地坑在地下室负二层处，坑内地面为水泥地面。
