# 南阳卧龙“4·18”一般气体中毒 事故调查报告

南阳市人民政府事故调查组

2025 年 8 月

# 南阳卧龙“4·18”一般气体中毒事故 调查报告

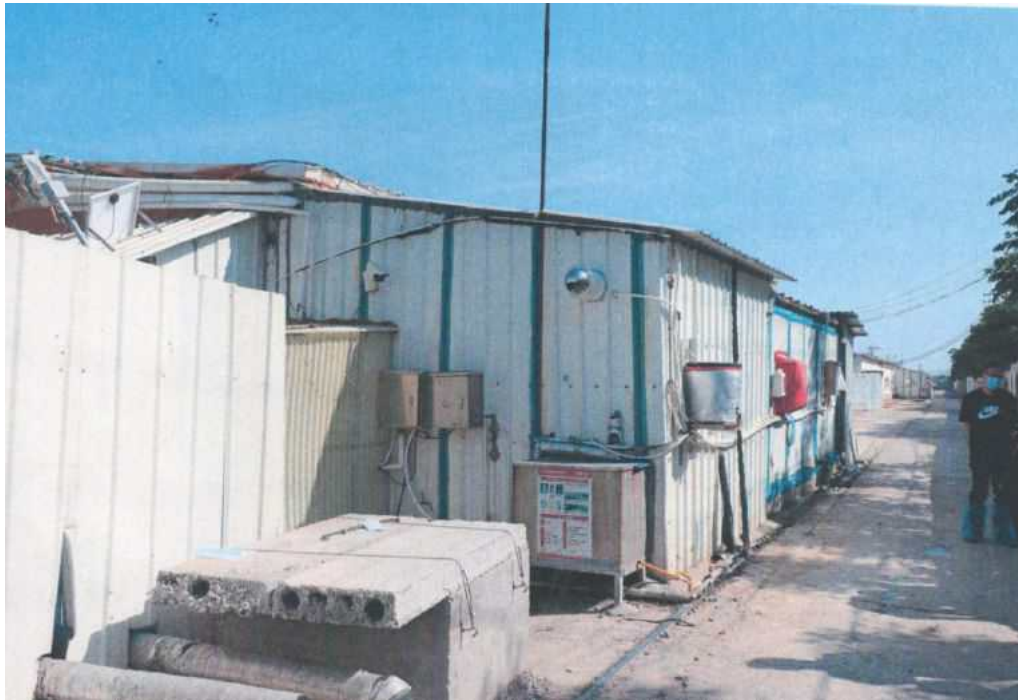
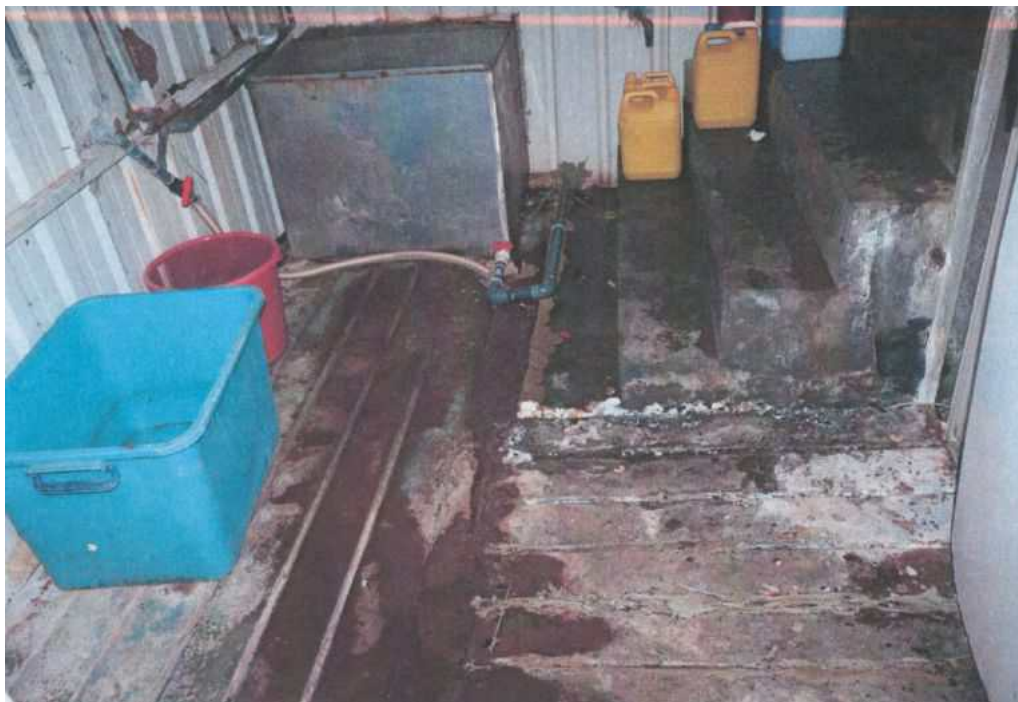
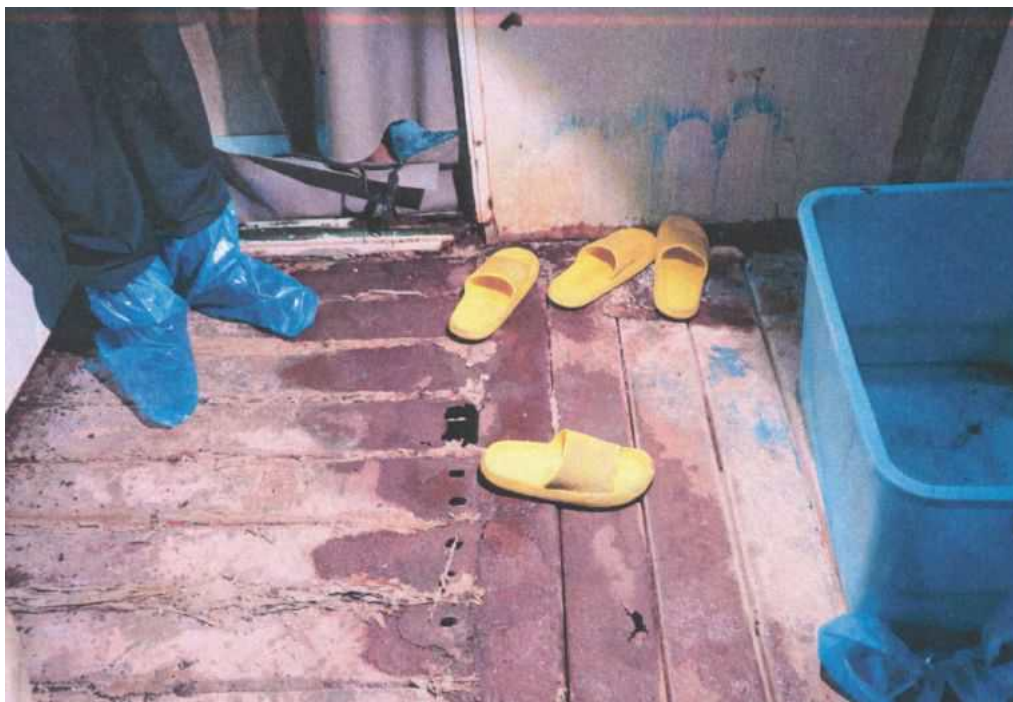
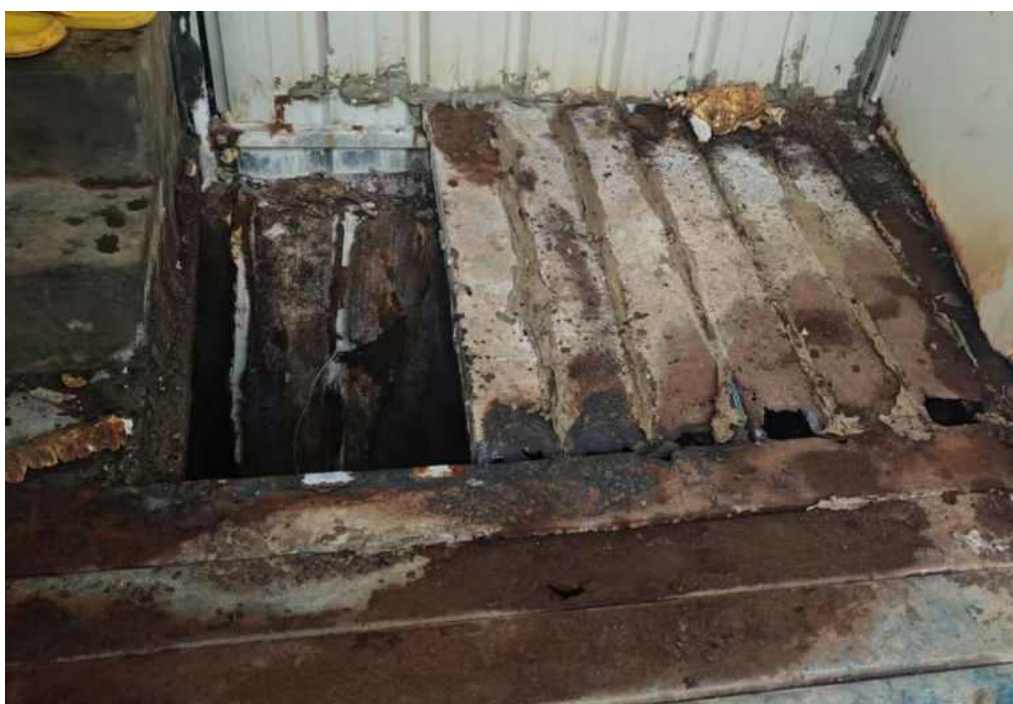
**2025.04.18南阳市卧龙区英庄镇牧原八场非正常死亡复勘现场**

昏迷人员均在消毒间内被发现。消毒间容积约 10 立方米，消毒间西北角有一消毒浸泡池，与外部相连，进入猪舍的物资需从外部放入浸泡池消毒后从内部取出，浸泡池内有 500 升二氯异氰脲酸钠溶液。浸泡池东侧为四层台阶，自台阶向东有一过道通向猪舍，与猪舍有门隔断，隔断门处于开启状态，台阶西北角有一 10 厘米×9 厘米血泊。现场发现有使用过的“康大农欢二氯异氰脲酸钠粉”、“巨阙二氯异氰脲酸钠粉”包装袋及未拆封产品。

消毒间地面为条状钢材通铺，钢材之间留有缝隙，钢材有腐蚀破洞，缝隙有发泡胶封堵痕迹。揭除铺地钢材后发现消毒间下方有一水泥混凝土池体，容积约 2 立方米，池中有污水，疑为猪粪尿、洗澡水、消毒剂等混合物，现场有刺鼻气味。经了解，该池体为 2014 年建场时建设，作为机械干清粪清污作业时观察井使用，2021 年该养殖场清粪方式改为

事故发生的直接原因为：南阳卧龙牧原养殖有限公司第八分场 40-45 育肥单元消毒间建在废弃水池上方，池中猪粪尿等污物发酵产生硫化氢等有毒气体，有毒气体经地面孔隙进入消毒间，在通风不良空间内集聚，造成现场人员中毒。

4 月 28 日，事故调查组组织卧龙区应急管理、公安等部门对现场进行复勘，使用艾科思电子科技泵吸式气体检测仪对事发消毒间地面破损处进行了检测，检测结果显示硫化氢含量 13ppm，氨气含量 26.7ppm，有毒气体检测仪报警。

2025 年 4 月 23 日，事故死亡 2 人善后赔偿工作已全部完成。2025 年 5 月 12 日，1 名中毒人员经救治已出院。家属情绪稳定，社会舆论平稳。发生事故的污水池已由企业进行回填浇筑，科学进行处置，消除安全与环境隐患。
