# 钟山区凤凰街道贵州电网有限责任公司六盘水供电局“8·22”一般触电事故调查报告

2025年8月22日，钟山区凤凰街道凉都大道中段南环路（凉都官对面）发生一起一般触电事故，造成1人死亡。直接经济损失约112万元。

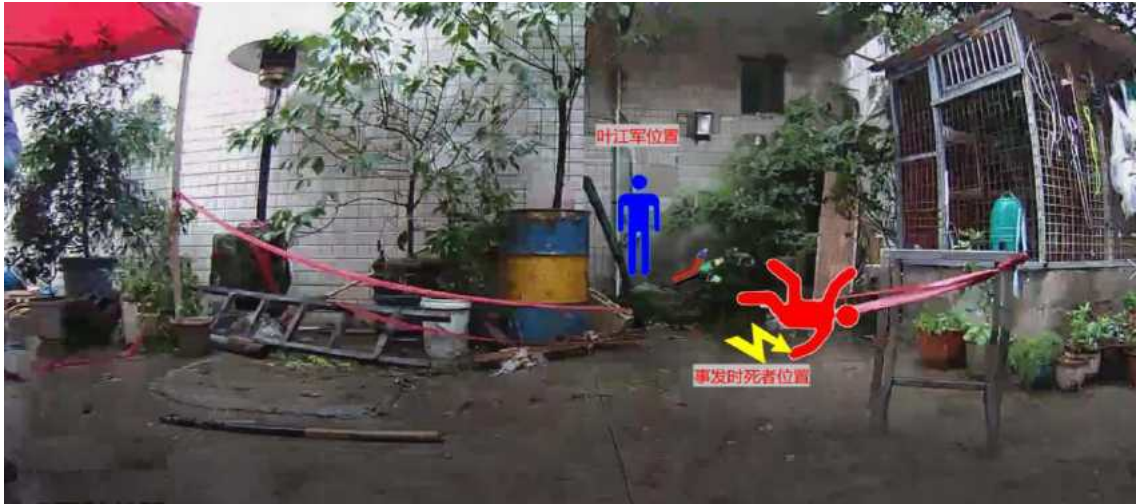
图 1：触电后人员所在位置

19 时 17 分 43 秒，叶某军和陈某柱身后电弧光闪烁并伴随巨响，回头看到孟某鸣倒在 A 相肘头旁边（图 1），左侧腹部及大腿部位衣裤在燃烧，叶某军立即使用围墙边 10kV 绝缘操作杆将电缆挑离孟某鸣，与龙某、陈某柱等人将其抬离事发点进行救援。（根据现场照片和人员笔录显示孟某鸣状态为：头戴安全帽、身穿工作服，下身穿运动鞋，双手未戴手套有烧伤和痉挛的情况，左侧腹部及大腿部位衣裤有烧焦）

1. 孟某鸣（死者），配网综合班配电自动化三级高级作业员、作为事故当天作业现场工作监管人员安全意识淡薄，现场安全监管不到位，错误地运用 1 项低压侧间接验电<sup>4</sup>及无效的高压侧直接验电<sup>5</sup>方式研判帝豪 1 号公用箱变不带电，未穿戴绝缘防护装备，擅自<sup>6</sup>进入作业操作区域查看帝豪 1 号公用箱变 A 相肘型电缆头陶瓷灭弧导电杆时碰

5. 帝豪 1 号公用箱变为美式箱变，无带电指示器，其高压侧电缆肘型头为全密封全绝缘存在无法验电装置性缺陷，不能采取高压直接验电方式，只能通过低压侧间接验电这种单一方式判断设备是否带电。作业前，工作班成员陈银柱对帝豪 1 号公用箱高压侧 10kV 全封闭肘型电缆头使用 10kV 验电器进行无效验电，对变低压侧间接验电时，其箱变高压保险三相已熔断，该验电过程也无效。

触带电的导电杆，导致触电身亡。

位，树牢安全发展理念，强化安全生产红线意识和底线思维。要认真组织开展事故警示教育，再反思、再警醒，深刻汲取事故教训，举一反三，引以为戒，做到警钟长鸣。认真执行好《中华人民共和国安全生产法》等法律法规和规章制度，采取切实有效的管理措施，有效预防和减少生产安全事故发生。要进一步建立健全全员安全生产责任制，压紧压实安全生产责任，修订完善企业安全生产安全管理制度、安全操作规程和专项施工方案，严格落实交底制度；加强抢险施工的现场安全管理，规范现场作业隐患处置。特别是现场供电设备的安全隐患问题整改，要针对在用美式箱变现状排查工作，针对损坏或缺失的带电显示器，及时申报项目、争取资金安排更换或加装。要加强企业管理人员安全意识和管理能力培训，认真履行企业的安全主体责任，严格审查特种人员的资质和安全管理持证情况，提升现场安全管理能力和水平；扎实开展好“安全生产治本攻坚三年行动”，进一步夯实安全生产工作基础，从根本上消除事故隐患。
