# 黄埔云埔广州智光储能科技有限公司“6•14” 一般其他爆炸事故调查报告

广州市黄埔区生产安全事故调查组

2024 年 11 月

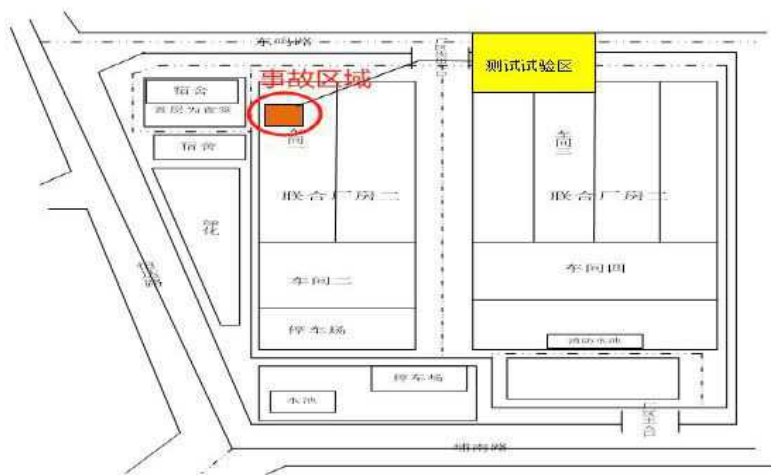
图 2 车间试验区位置图

1.事故现场位于广州智光储能科技有限公司成套车间西北区域，涉事设备为一台电气测试柜，该电测测试柜北侧为 PCS 柜（变流器柜）。爆炸后电气测试柜柜门（含空调）斜前方（偏南）约 13 米处；抹布和长方形蓝色篮子落在电气测试柜斜前方，另一块抹布位于事故柜斜前方（偏南）约 8 米处。

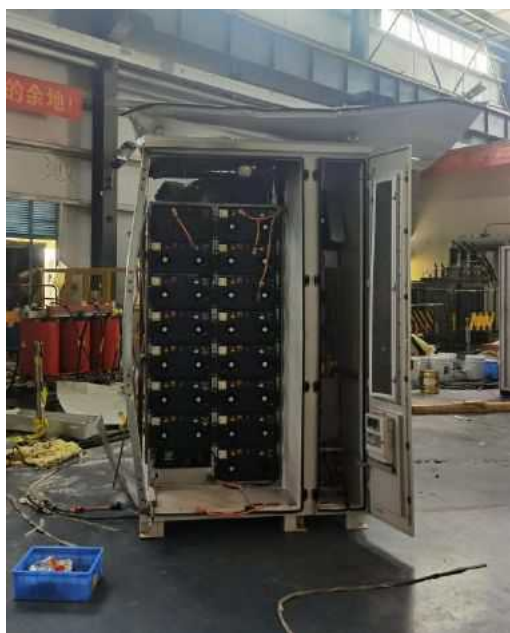
图 3 事故电气测试柜（正面） 图 4 事故电气测试柜（左面、反面）

2.电气测试柜外观情况：电气测试柜柜门缺失；右侧（正对柜体）部分变形；左侧内挡板全部飞出，内挡板共有 3 块，分上中下三部分，其中一块有过火痕迹，左侧外挡板折到顶部；后方三块内挡板飞出，一块有过火痕迹；后方外挡板仅剩与右侧挡

3. 电气测试柜内部情况：内部左上角第一个电池包（LS05-15）外部有明显过火痕迹，左上角第二个电池（LS05-14）包壳体轻微过火痕迹，其余电池包外观正常，电池包两个排气扇已烧毁；其余电池包外观目测无过火痕迹；控制箱与电池包连接线有两根，其中上方的串联线接线头有明显过火痕迹；柜内电池包串联线仅剩两根，其余串联线因事发当天救援已拆除散落在周边地面。电池箱与控制箱的隔板有明显向控制箱突出的变形。控制柜内交流总电源断路器 QF 处于合闸位。主控箱上的直流总电源开关（即主回路开关）处于合闸位，二次小空开处于跳闸位，UPS 机箱两侧板向外变形。辅助总电源开关、空调电源开关、UPS 电源开关、控制回路及插座电源开关及开关电源开关均处于跳闸位置。柜内顶部安装设置消防气瓶（全氟己酮）及感烟式火灾探测器、温感烟感式火灾探测器处于开启使用状态。

（一）智光储能公司要吸取此次事故的教训，立即在全公司通报本起事故。开展风险辨识管控工作，全面梳理排查存在的安全风险，及时消除风险隐患，确保工艺、设备、材质、工况等合规性可靠性。
