# 墨玉县英也尔乡沙海驿站“6·23”一般 淹溺事故调查报告

墨玉县英也尔乡沙海驿站“6·23”一般淹溺  
事故调查组

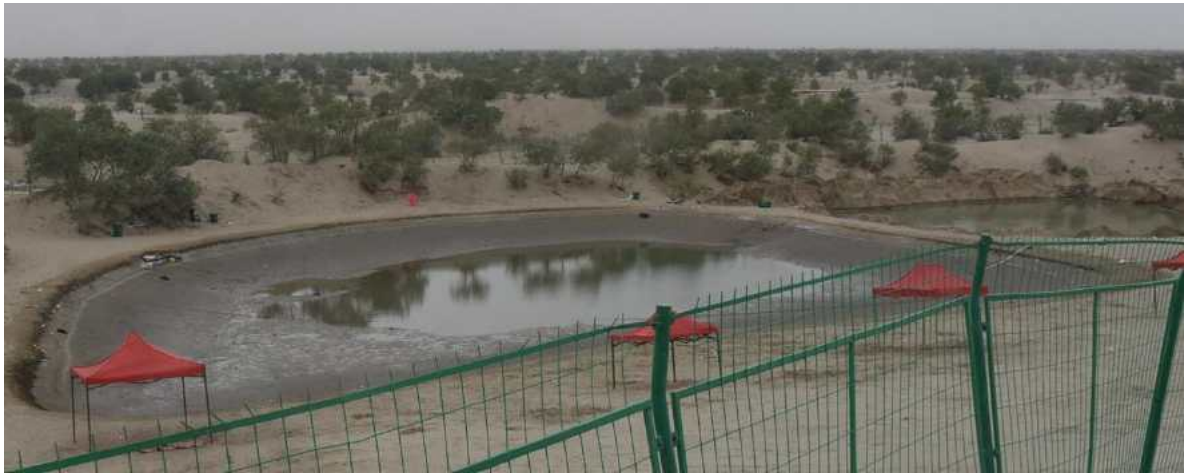
（图 1 发生事故水池全景图）

经现场勘察，事故发生现场位于墨玉县英也尔乡沙海驿站游乐园游泳池。事发时间段为：2024年6月23日16时00分至2024年6月23日17时00分，以现场为中心，现场的东侧为沙漠；现场的南侧为沙漠；现场的西侧为G580道路；现场的北侧为沙漠。

中心现场位于该地点的英也尔乡沙海驿站游乐园游泳区，泳池西侧为沙海驿站旅游区；泳池北侧为游泳池排水渠；泳池南侧为栈道；泳池东侧为沙漠，在中心现场泳池西侧为铁栅栏，栅栏门为双扇外开式铁制栅栏门，门内北侧为游泳区警示牌，泳池为简易沙坑式，泳池东北侧沙包上有一简易彩钢板房，泳池呈南北不规则椭圆形，东西宽约40米，南北长约60米，泳池内靠北侧有少量积水，靠南侧一条红色尼龙绳东西朝向横跨泳池东西两侧，尼龙绳北侧为深水区，南侧为浅水区，经测量深水区最深水位为1.38米，浅水区最深水位为0.93米，重点部位死者溺水位置位于泳池北侧的深水区，在泳池北侧池沿上有一黑色车轮内胎（简易游泳圈），在泳池西南侧沙坑有3个黑色车辆内胎（简易游泳圈），在中心现场泳池四周

无监控设备。

**2. 安全生产资金投入不足。**沙海驿站经营者阿某（自然人）未按照相关行业标准<sup>[4]</sup>要求配置救生观察台、救生浮标、

救生杆、救生板、护颈套等救生器材，安全生产资金投入严重不足。

（二）落实安全生产主体责任。沙海驿站经营者要落实主体责任，建立安全风险分级管控制度和事故隐患排查治理制度，确保安全生产条件所必需的资金投入，加强对员工的安全教育培训，增强员工的安全意识，按照相关法律法规和行业标准取得相关许可。
