# 石峰铜塘湾贸冠建设工程有限公司 “4·16”一般坠落事故调查报告

编制单位：株洲市石峰区政府事故调查组

编制日期：2023 年 10 月 20 日

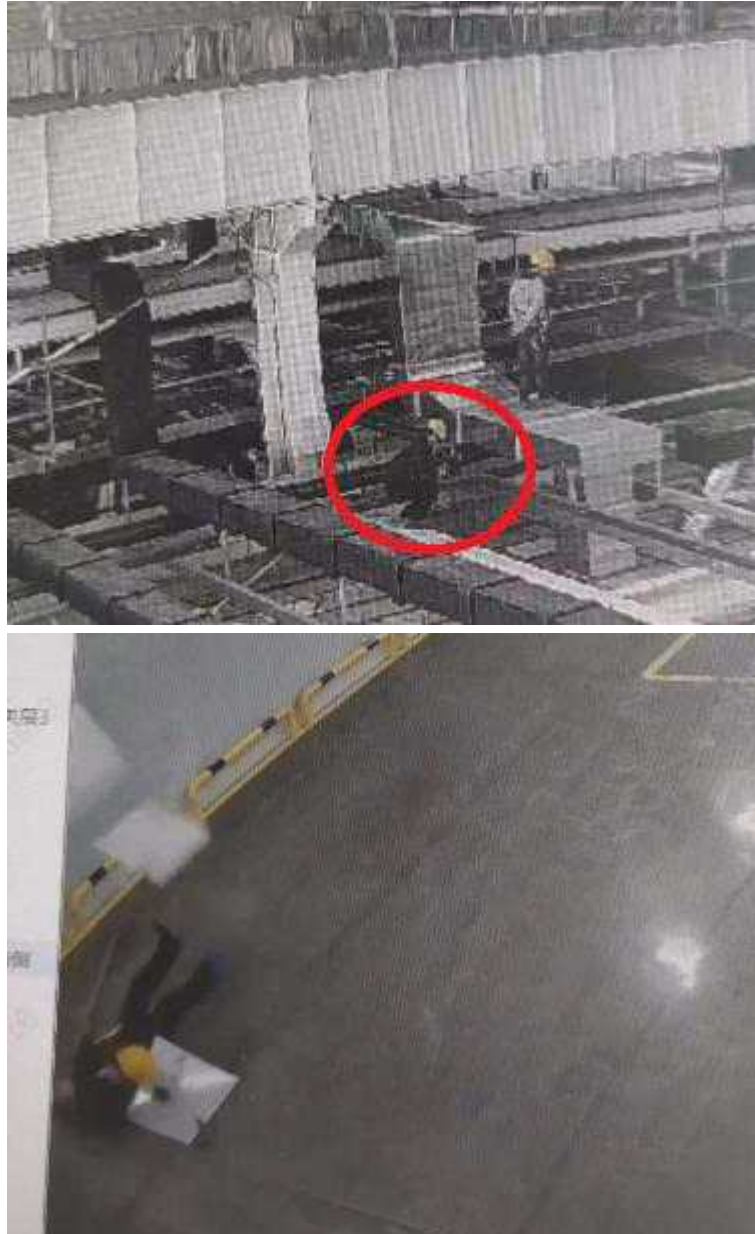
图 1 事发现场图片

段，事发区域是厂房第四跨，装修作业人员在第四跨吊顶进行桥架加盖板作业，伤者从吊顶上方约 4.5 米高处坠落至地面，吊顶被砸穿，下图为事发现场照片。

2023年4月16日8:00，电气安装班组胡\*、丁\*\*到了施工现场，未参加贸冠公司的早会，在园区内遇见何\*\*，口头告知到工地施工，9:00左右两人准备去第四跨的盖桥架加盖板，两人利用人字楼梯爬至吊顶盖板上，约4.5米高，未系安全绳。当时丁\*\*站在500mm×200mm的工字钢上用手电钻拧螺丝，胡\*站在风

机上背对作业，9:07 胡\*听见砰的一声，然后回头未看见丁\*\*，吊顶已被砸穿。于是赶紧下至地面发现丁\*\*摔至地面，安全帽脱落，鼻内出血，立即拨打了 120 急救电话。

作业人员安全意识淡薄，未采取安全措施的情况下，且不具备登高作业资质的情况下擅自进行登高作业。
