## 江北甬江宁波市江北区金普运输服务部“4·28”一般物体打击事故调查报告

2025年4月28日4时许，位于江北区甬江街道的宁波市甬铁储运有限公司堆场内发生一起一般物体打击事故，造成1人死亡，直接经济损失约200万元。

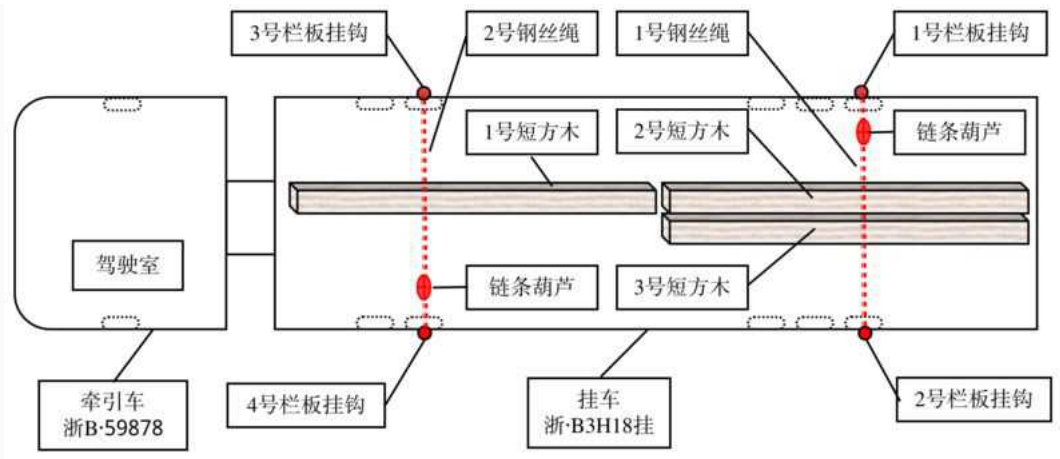
图一：事故发生前事故车辆示意图

事故车辆为自有的浙B59878/浙B3H18挂运输车，事发时装载长圆木5根，短方木3根。3根短方木堆垛在最上层，1号、2号短方木卡在长圆木缝隙中，3号短方木平放在长圆木上，分别由两根钢丝绳捆绑。钢丝绳两端的绳环分别勾挂在事故车辆两侧的栏板挂钩上，由链条葫芦拉紧，1号钢丝绳的链条葫芦位于1号栏板挂钩处，2号钢丝绳的链条葫芦位于4号栏板挂钩处。

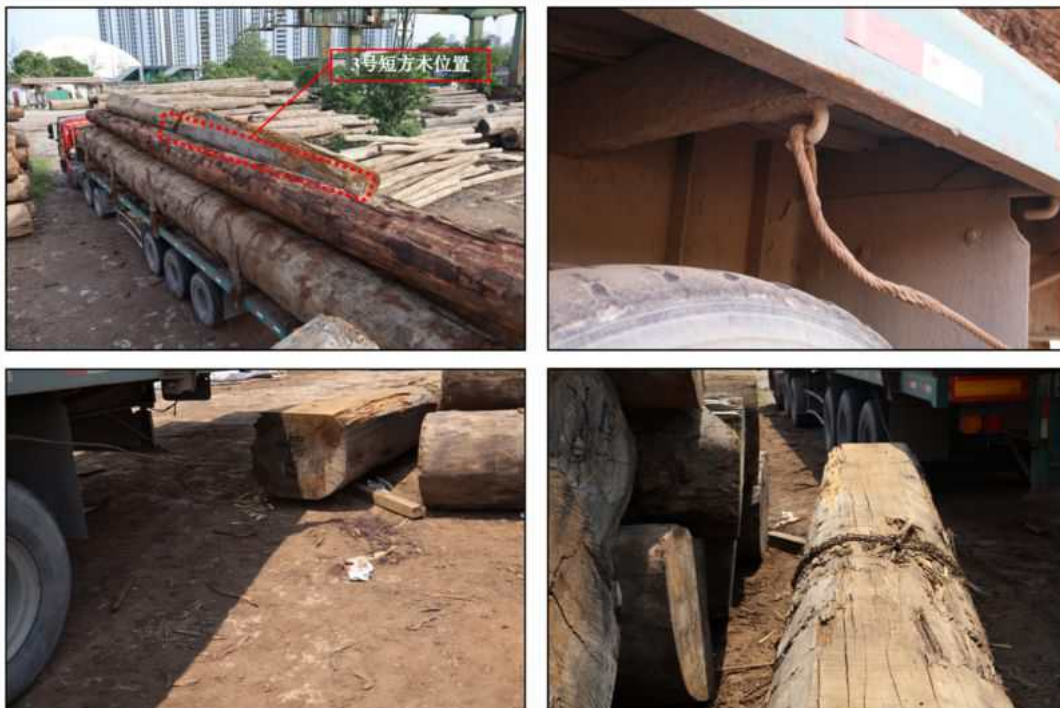
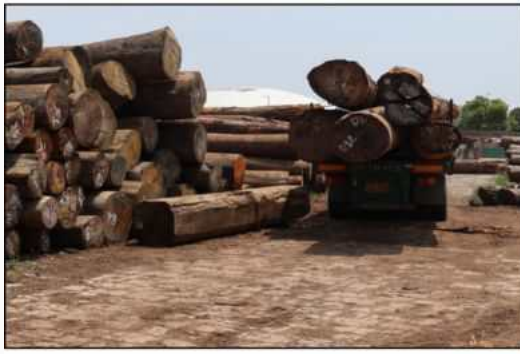
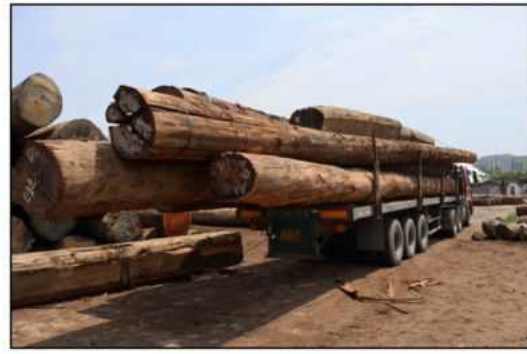
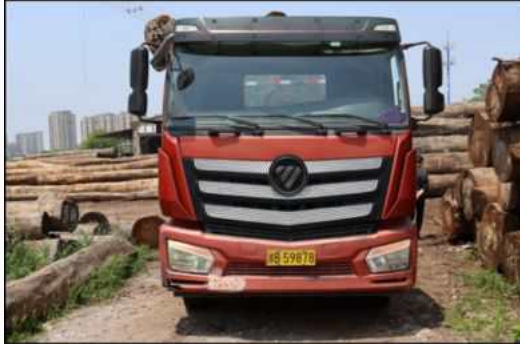
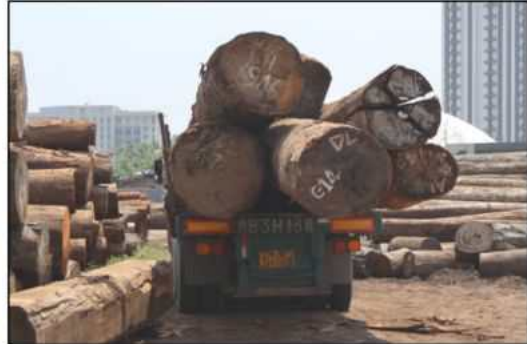
事故发生时，作业现场无照明设备，抓木机停泊在事故车辆副驾驶侧附近空地上等待作业，并为作业现场提供照明，照明范围为事故车辆副驾驶室一侧。滚落物为3号短方木，体积约2立方米，重量约0.5吨；1号钢丝绳一端勾挂在2号栏板挂钩上，另一端缠绕在3号短木材上。现场地面上有明显血迹，未见安全帽。余\*\*被救出后，现场作业人员将事故车辆往前移动约5米，并将2号钢丝绳重新紧固。

- 1.事故车辆装载的3号短方木平放在长圆木上，存在木材滚落风险；夜间作业现场缺少照明设施。
- 2.余\*\*进行装卸作业时，未认真观察事故车辆装载木材状况，未及时发现木材滚落风险，且未佩戴安全帽。

（一）金普运输服务部要深刻吸取事故教训，认真落实安全生产主体责任。加大安全生产资金投入，配备配齐作业场所照明设备，完善安全生产条件，认真学习运输企业相关法律法规和规范。加强安全生产教育和培训，保证从业人员具备必要的安全生产知识。强化作业现场管理，制定并落实安全生产规章制度和操作规程，深入开展事故隐患排查治理，切实管控事故风险，杜绝类似事故再次发生。
