## 陆丰内湖“12·14”一般高处坠落事故调查报告

# 陆丰内湖“12·14”一般高处坠落事故 调查报告

2025年12月14日14时50分许，在陆丰市内湖镇碧桂东汇城发生一起工人在进行防水作业时从高处坠落事故，造成1人死亡，直接经济损失120万元。

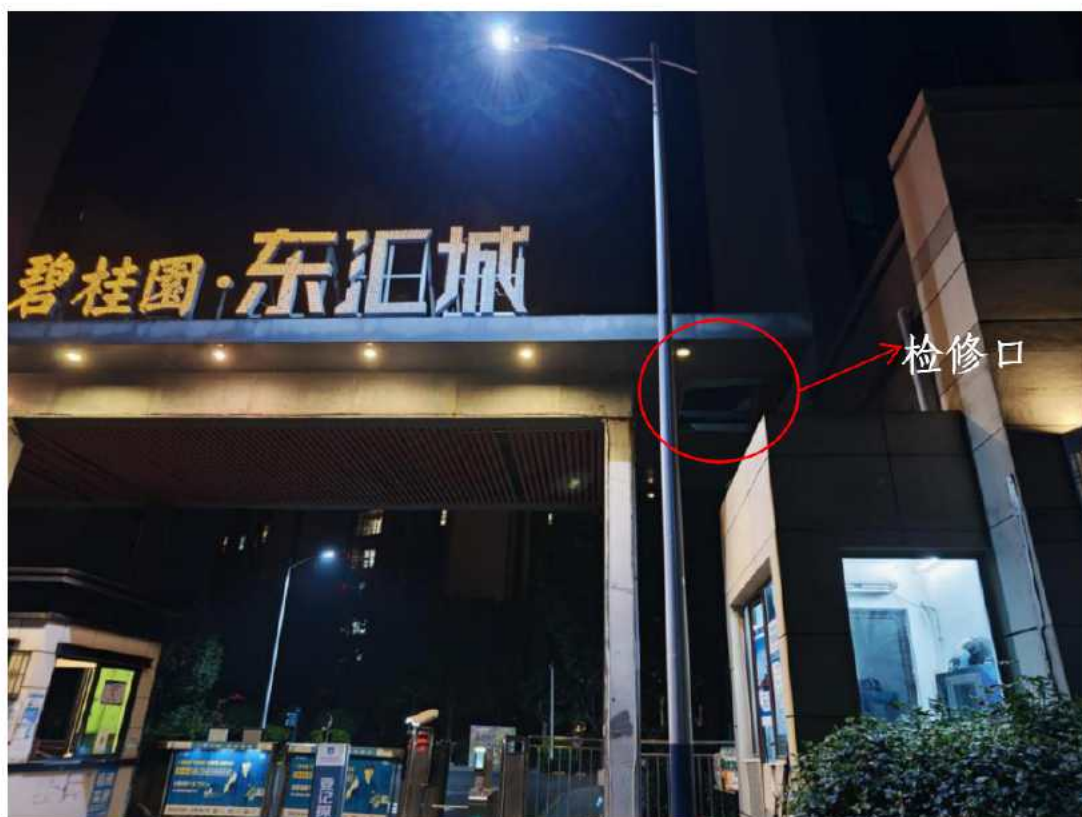
图 1 事故现场照片

区岗亭门楼顶部（系小区车辆出入口遮雨平台，该平台为 15 米的平面，距离地面约 5.6 米）。顶部平台横、竖方向采用铝设计，顶部平面铺亚克力面板，且留有一处“检修口”（该处仅铺了铝塑板，不具备承重能力）。从顶部看，该“检修口”其余位置外观相似。

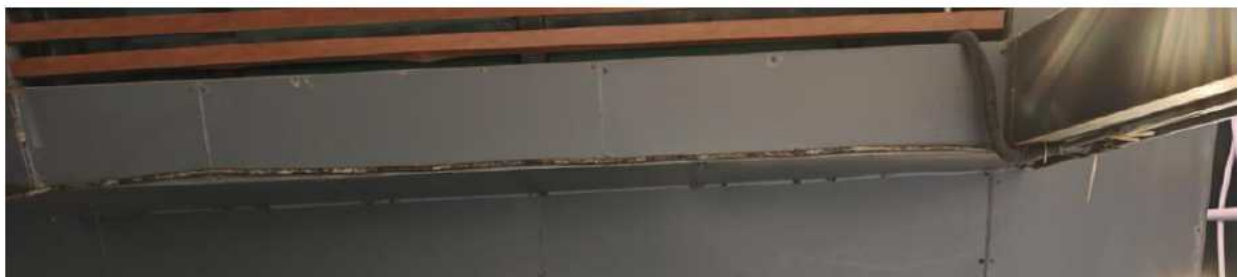
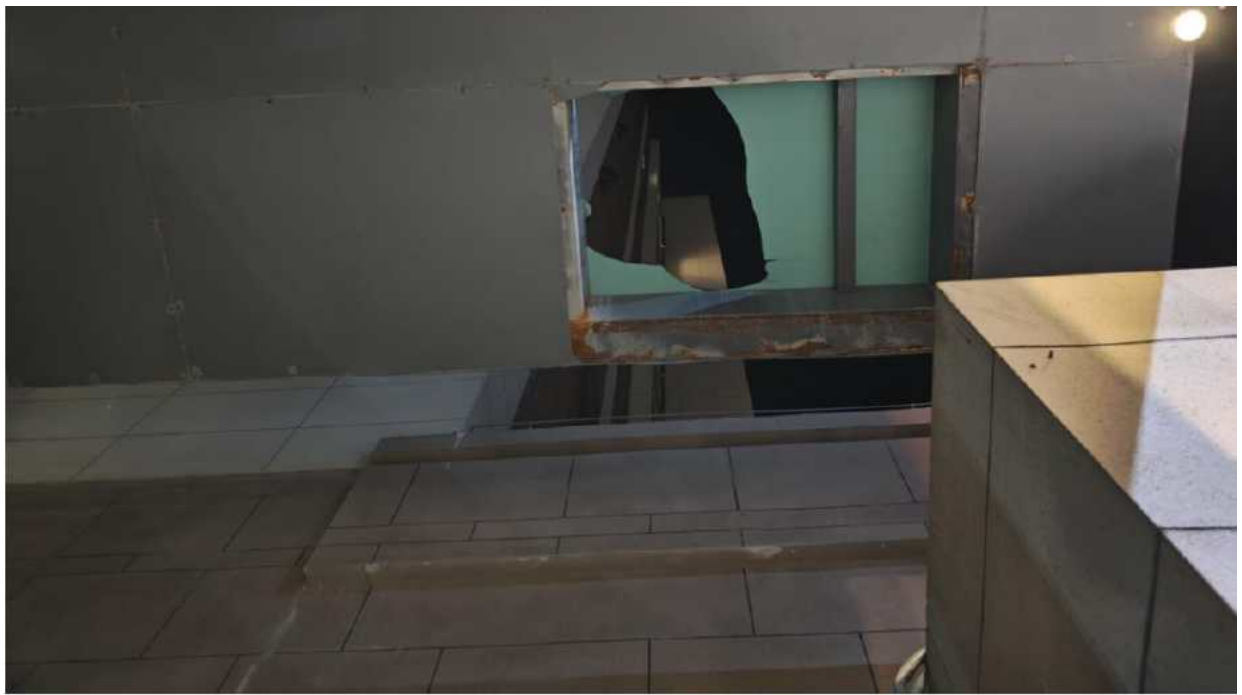
图 3 “检修口” 照片

2025年12月14日，张\*志和魏\*前往陆丰市内湖镇碧桂园东汇城准备进行岗亭门楼顶部补漏作业。施工前，魏\*提醒了张\*志注意不要踩到“检修口”，且交代他要佩戴好防护用具。2025年12月14日14时50分许，张\*志、魏\*两人开始将补漏材料车上卸到大门口处，卸了一会后，张\*志独自爬上陆丰市碧桂园东汇城保安亭板顶，然后在板顶架设人字梯爬上去门楼顶部（雨平台）。张\*志上了门楼顶部后在行走过程中不慎踩到“检修口”，铺在“检修口”的“铝塑板”承受不住压力破碎，导致张\*志从约5.6米高的“检修口”处坠落。

张\*志安全意识淡薄，在高处作业过程中未按规定佩戴安全带<sup>[5]</sup>，未仔细观察作业区域周边情况，在小区岗亭门楼顶部面行走时不慎踩到“检修口”，导致从高处坠落。

良兴门窗加工部安全隐患排查治理不到位，对作业面（门顶部）“检修口”铝塑板存在不具备承重能力的风险，没有采取相应措施及时消除安全隐患；未能有效监督作业人员按照使用规则佩戴、使用劳动防护用品，未能及时发现和纠正张\*志违反操作规程的行为。

（一）全面开展隐患排查整治。碧桂园物业要督促各有关单位对作业现场全面开展安全隐患排查整治，切实消除安全隐患。重点排查小区门楼顶部面板各部位，尤其是涉及检修口、预留天窗等开口部位，评估检查其盖板（无论是临时覆盖还是永久盖板）的材质、承重能力、固定方式等是否牢固可靠，并在相关区域周边设置醒目的“易碎部位，严禁踩踏”等警示标识。要作业面铺设符合标准的承重通道，确保行走通道连续稳固；要作业区域周边设置防护栏，防止高处作业人员在临边作业时失跌落。要严格审查高处作业人员特种作业操作证，严禁无证上
