# 德江县“11·27”一般道路交通事故

## 调 查 报 告

德江县“11·27”事故调查组  
2024年1月22日

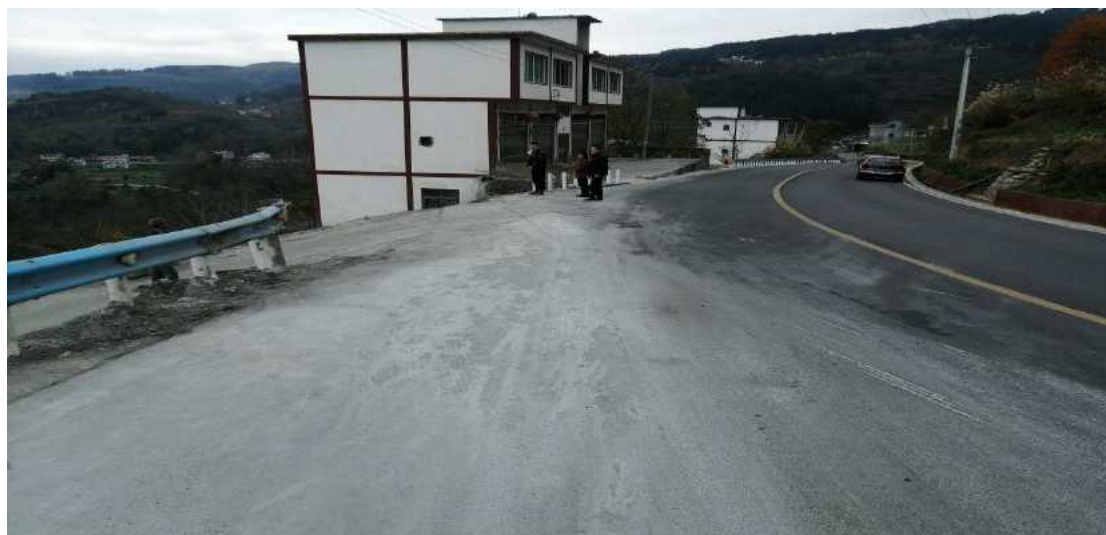
图为车辆侧翻路段位置情况

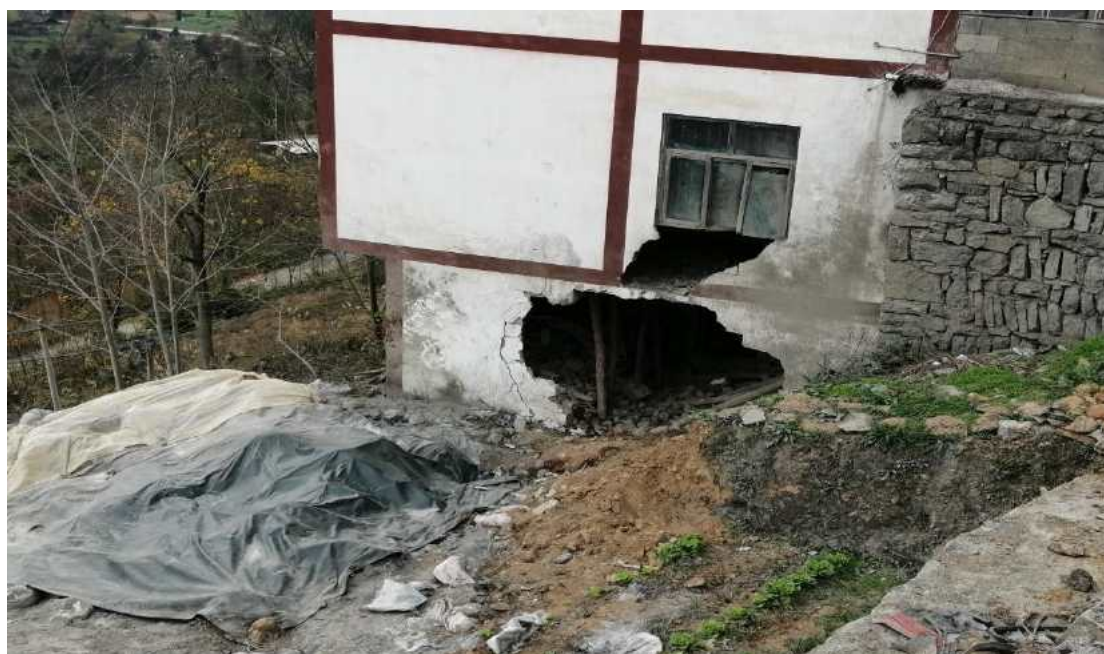
图为房屋受损情况

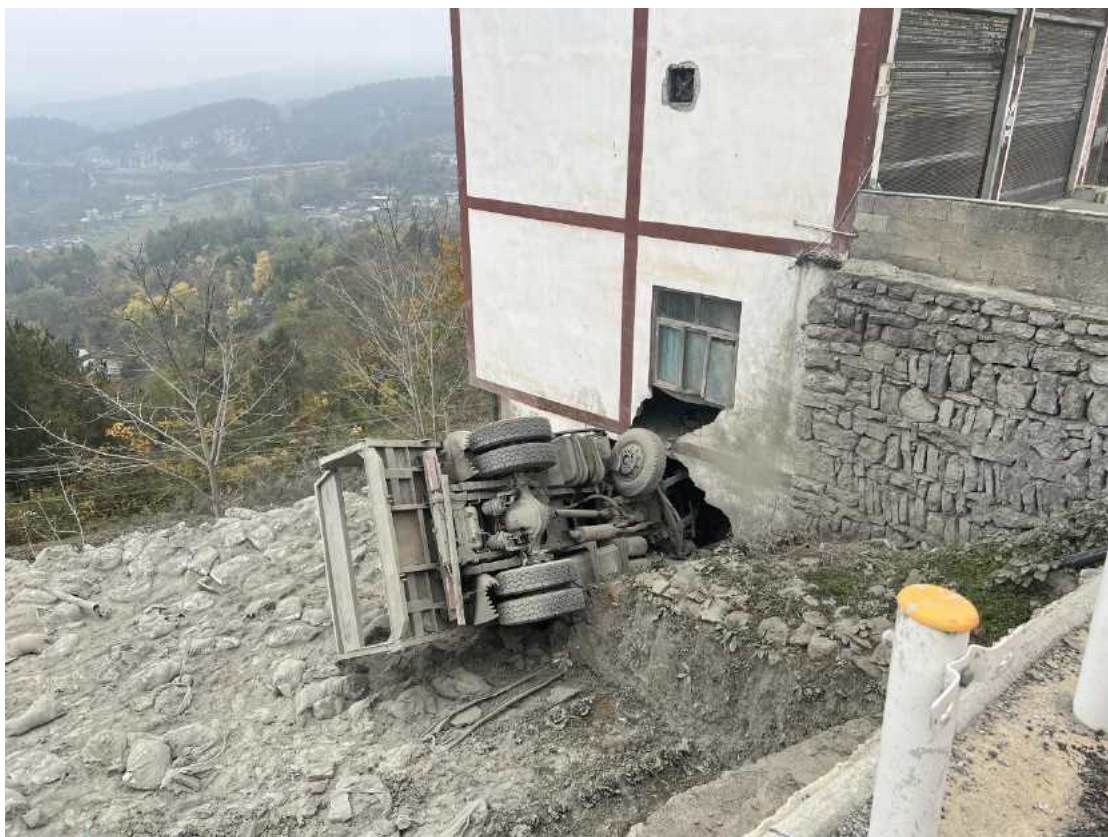
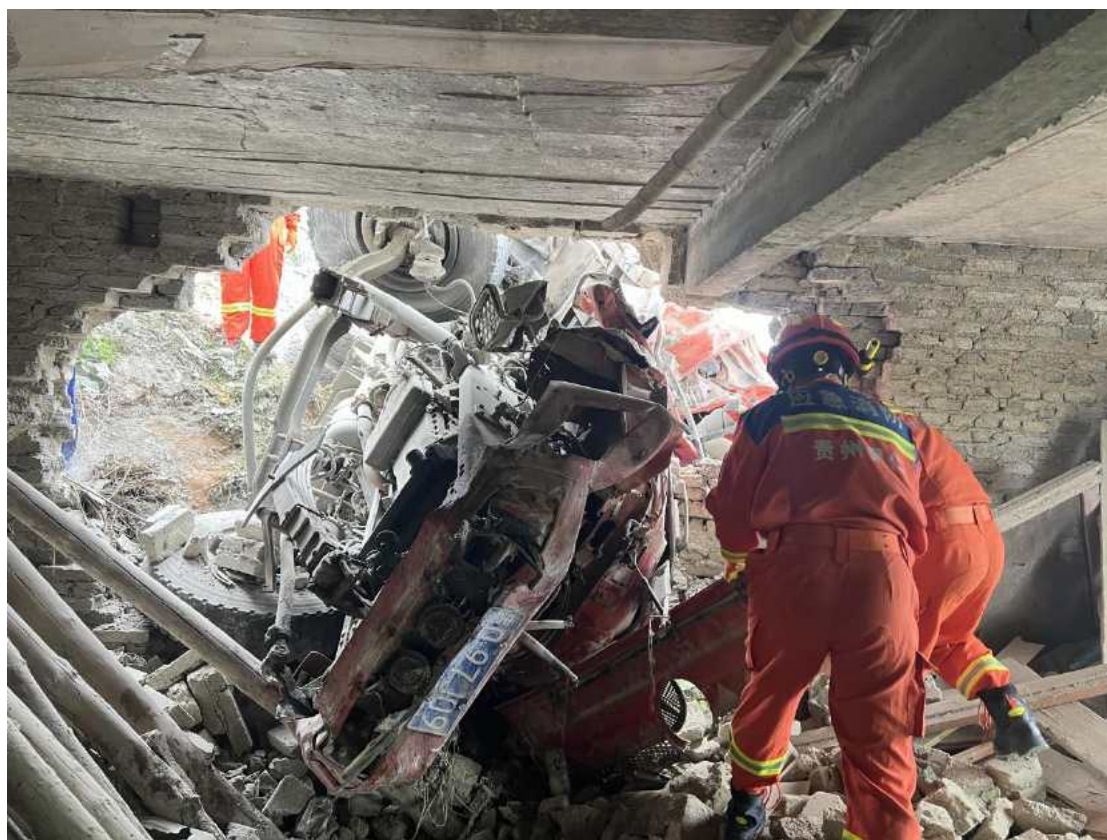
图为贵D0\*\*\*事故现场情况
