# 安徽汇科新能源有限责任公司“3·24” 一般起重伤害事故调查报告

淮北市事故调查组  
2026年5月7日

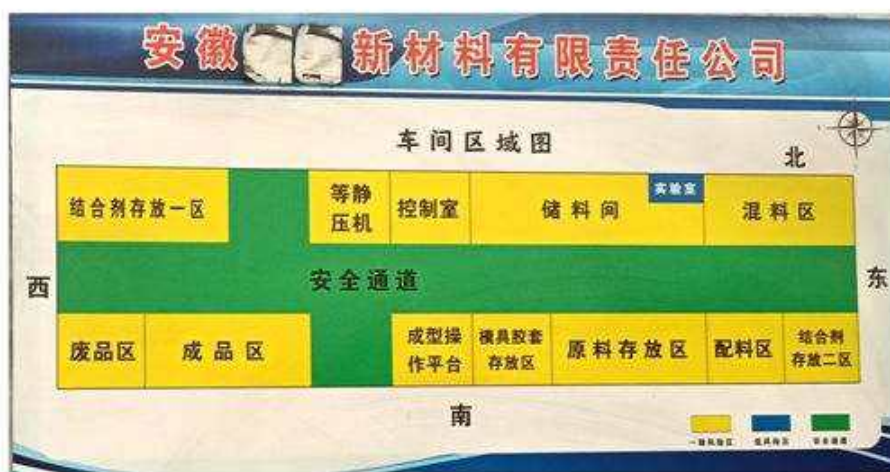
图 1.1 坩埚车间区域图

事发现场位于坩埚车间两个成型操作平台之间，成型操作平台靠近厂房南侧墙面，成型操作平台正北侧是控制室，二者之间有一条约6米宽的安全通道，储料间和等静压机分别紧邻控制室的东、西两侧。

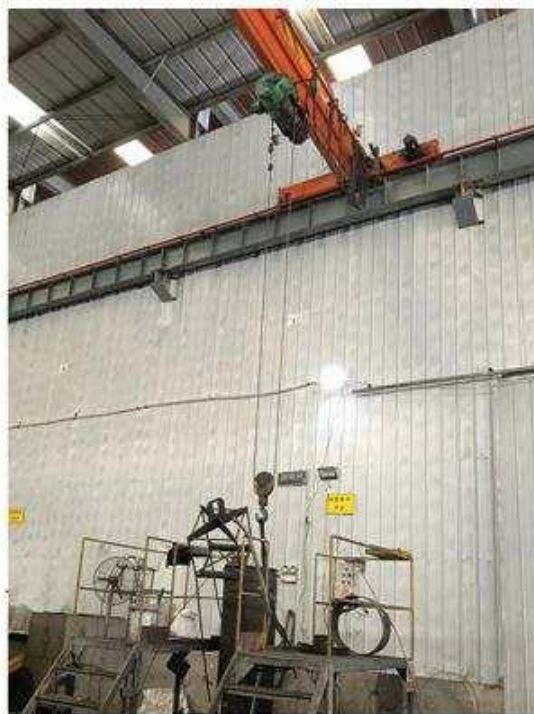
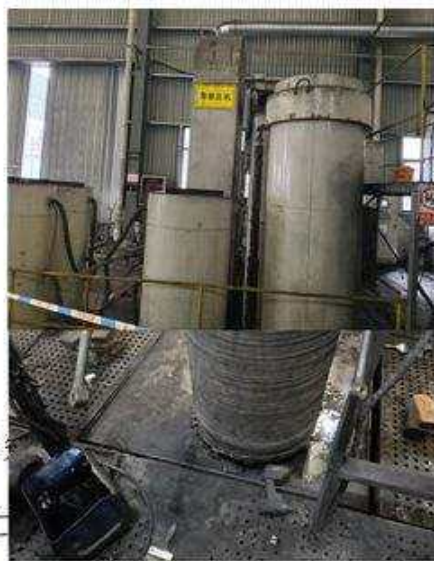
11时23分许，魏\*\*、赵\*甲在橡胶桶内装填好原料后，赵\*乙在两个成型操作平台之间的地面处进行打螺栓固定起吊物底座。赵\*乙在起吊物的正南侧，魏\*\*手持行车遥控器在起吊物的正北侧，魏\*\*收到赵\*乙固定好的回复后，在未对起吊物四周环境进行检查的情况下开始用遥控器进行起吊作业。提升起吊物离开地面10cm左右，起吊物底部南侧的2套螺栓脱落，致使起吊物向南侧倾斜，魏\*\*发现起吊物倾斜之后停止起吊操作，跑到起吊物南侧查看，发现起吊物刚好压在了赵\*乙的背部，赶紧呼喊还在储料间的赵\*甲前来施救，由于起吊物比较重（约350kg），两人无法挪动起吊物，喊来隔壁厂房的员工一起施救，同时紧急拨打120急救电话。
