# **新源县元利恒农机农业综合开发专业 合作社“9·5”玉米种烘干设备一般 坍塌事故调查报告**

新源县人民政府事故调查组

2025 年 9 月

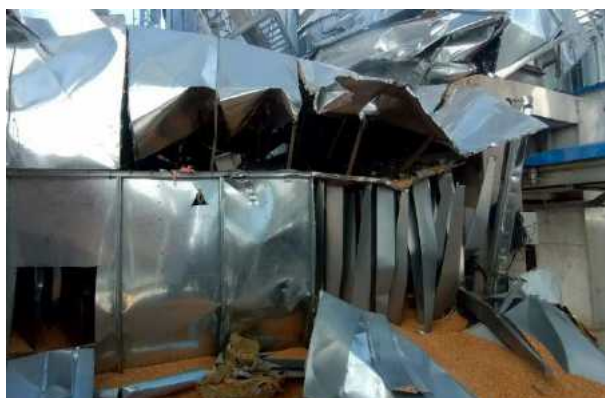
事故现场图片 1

（一）事故现场情况。事故现场位于新源县别斯托别乡喀拉苏村六巷20号新源县元利恒农机农业综合开发专业合作社玉米种籽粒烘干机处。2025年9月7日，县应急管理局委托新疆中远工程检测有限公司（第三方鉴定机构）对玉米种烘干设备坍塌原因进行检测鉴定，并于10月11日出具《鉴定意见书》（新疆中远[2025]产质鉴字第042号）。经现场勘验，玉米种籽粒烘干机倒塌时无大风、地震等自然灾害发生。现场烘干设备已倒塌向北侧，籽料在此处存在掩埋堆积现象，烘干设备钢构件受籽料掩埋且钢结构存在严重变形的现象。经称重计算，事发时仓内玉米共重96吨，玉米粒在仓内高度约为10.05m。

依据哈尔滨凯悦农业机械制造有限责任公司出具的关于立柱、主仓、五角盒、风道外板设计图纸，设备安装存在以下2个问题：一是部分钢构件（立柱、风道外板）截面尺寸不符合设计要求，立柱的平均壁厚经检测不符合规范要求（设计要求 $4\text{mm} \pm 0.21$ 实际 $3.6\text{mm}$ ），风道外板平均壁厚经检测不符合设计要求（设计要求 $2.5\text{mm} \pm 0.18$ 实际 $1.5\text{mm}$ ）；主仓平均壁厚经检测符合设计要求（设计要求 $2.5\text{mm} \pm 0.18$ 实际 $2.45\text{mm}$ ），五角盒平均壁厚经检测符合设计要求（设计要求 $1.5\text{mm} \pm 0.12$ 实际 $1.49\text{mm}$ ），主仓侧壁平均壁厚符合设计要求（设计要求 $2.55\text{mm} \pm 0.18$ 实际 $2.55\text{mm}$ ）。二是五角盒大头和小头螺栓安装数量与设计图纸不符，部分五角盒大头仅使用一颗螺栓与仓体壁板进行连接固定（设计图纸中应为两颗螺栓固定）；五角盒小头无螺栓固定（设计图纸中应为两颗螺栓固定）。

根据实际勘验数据，依据实际堆料荷载，对玉米种籽粒烘干机整体结构进行验算校核，五角盒小头处钢板的弯折应力，无法抵抗玉米种在此处产生的作用力；五角盒大头未完全固定，立柱、风道外板的壁厚不符合设计要求，从而导致结构整体刚度偏低、稳定性较弱、承载力不足。造成本身存在质量问题的构件无法满足其承载力而使主体结构形成整体连带反应后失稳变形、倒塌。
