# 华宁宁州华宁康宏球团工贸有限责任公司 “5·14”一般物体打击事故调查报告

2026年5月14日2时10分许，华宁康宏球团工贸有限责任公司在回转窑内部窑皮清理作业时发生一起一般物体打击事故，造成1人死亡，直接经济损失约126万元。

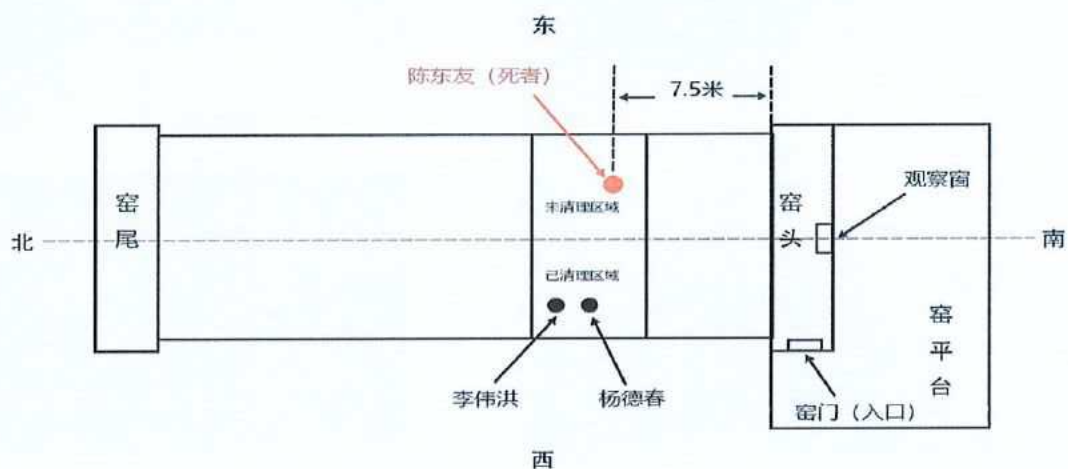
图 1 事故位置示意图

2026年5月12日华宁康宏球团工贸有限责任公司根据生产需要对回转窑进行停机清理窑皮，并从不同岗位抽调27名员工分为3个班9个小组准备对回转窑内部窑皮清理作业。2026年5月13日，华宁康宏球团工贸有限责任公司按有限空间作业要求对回转窑进行了通风、检测，杨XX班组、杨XX班组分别填写了回转窑检修《有限空间作业许可证》并由公司主要负责人马XX审批同意，杨XX班组作业时间从2026年5月13日16时0分至5月13日24时0分；杨XX班组作业时间从2026年5月14日0时0分至5月14日8时0分。2026年5月13日23时53分，杨XX开展了作业前的安全培训，强调了回转窑内部窑皮清理作业的安全事项，2026年5月14日2时许，班长杨XX带班，同时作为有限空间作业监护人，离开作业现场到其他检修区域巡查，李XX、陈XX、杨XX小组戴着安全帽携带风镐机等设备进入回转窑内进行窑皮清理作业。李XX、陈XX率先进入回转窑内，因照明不足需延长碘钨灯供电线长度，陈XX走出回转窑外让杨XX找插线板延长碘钨灯供电线，李XX在窑内距窑头10米左右位置等候，并未进行窑皮清理作业。杨XX碘钨灯供电线插好插板后，杨XX顺着窑西边、陈XX顺着窑东边相继进入回转窑内，杨XX走在前面，陈XX理着灯线走在后面。2时10分许，杨德春走到李XX正后方1米左右位置，陈XX在李XX右后方2米左右窑皮

未清理区域位置捡拾地上窑皮固定碘钨灯时，头顶窑皮突然掉落并砸中其头部，碘钨灯熄灭。李 XX、杨 XX 用电筒照射发现陈 XX 被坠落的窑皮压在头部和下肢部位，头上佩戴的安全帽被打碎（人员站位如图 1 所示）。

经调查，事故直接原因是：华宁康宏球团工贸有限责任公司违反工贸企业有限空间作业安全规定，在回转窑内部窑皮清理作业前各项作业条件安全确认和防范措施不到位，作业人员陈 XX 违反本单位制定的球团车间回转窑安全操作规程<sup>[2][3]</sup>进入未清理区域作业，被脱落的窑皮砸中头部死亡。

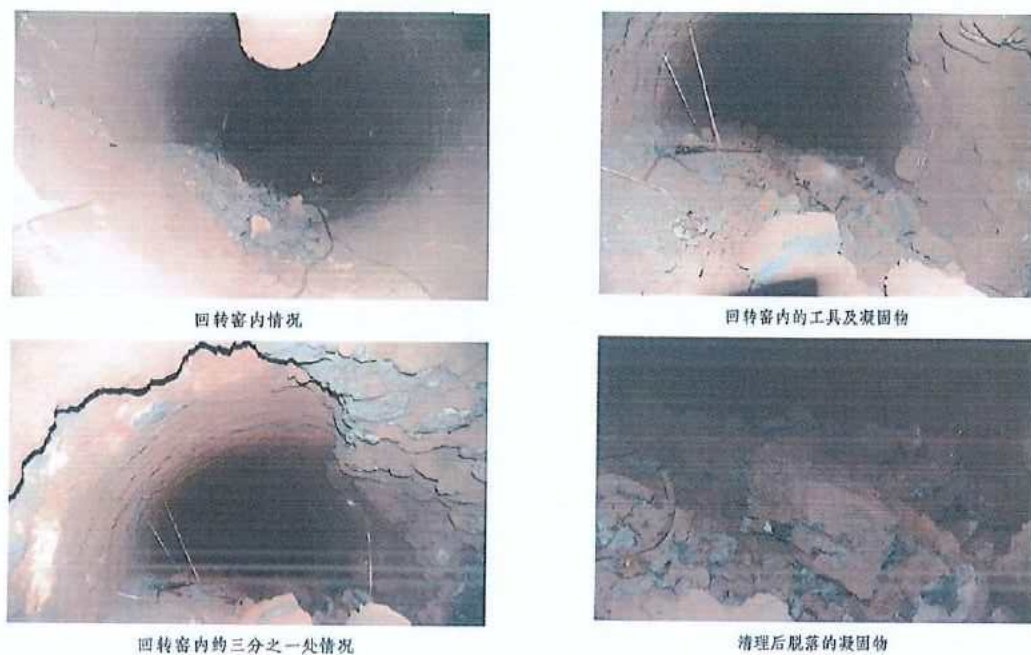
图 2 事故发生回转窑内情况

事故发生现场位于云南华宁产业园区新庄片区“华宁康宏球团工贸有限责任公司”生产线回转窑内，事故发生的回转窑设备规格为 $\Phi 5 \times 35\text{M}$ （筒体外径 $\times$ 长度），斜度 4%(正弦)，工作转速 1.1r/min，两档支承。在该回转窑内壁上粘附有大量灰尘和凝固物，回转窑内约三分之一处遗留有工人施工使用的工具和被清理后脱落的凝固块状物，形状和大小不一（见图 2），死者陈 XX 的尸体被安放在回转窑出口外面的转台木板上，用衣物和床单包
