# 市南区闽江路 123 号“3·20”一般物体打击事故调查报告

2022 年 3 月 20 日 8 时 35 分左右，市南区闽江路 123 号发生一起物体打击事故，造成 1 人死亡，直接经济损失 97 万元。

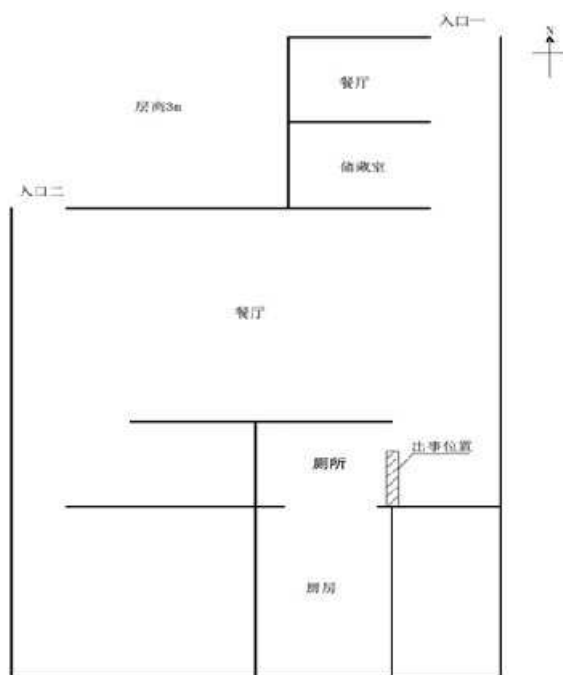
事故现场平面图<sup>1</sup>

市南区闽江路 123 号共六层，事故现场为 1 楼临街房屋，原为市南区褚氏岛城一汤羊肉馆，为砖混结构，总建筑面积 140 平方米左右，事发地点位于房屋内部厕所，距离房屋北门口约 11 米、距离东侧窗户约 4 米。倒塌墙体高度为 2 米、墙体宽度为 0.6 米、厚度为 0.24 米，为砖混结构。经调取图纸查看，倒塌墙体为承重墙。

<sup>1</sup> 黑色标记线框为出事位置

张光红安全意识和安全知识淡薄，未对所拆除墙体做安全支撑，即使用电镐对该墙体进行拆除；未按照自上而下的顺序，用电镐从墙体的下方进行拆除，导致上方墙体冲击荷载过大掉落倒塌，张光红被掉落倒塌的墙体砸中身体受伤，经抢救无效身亡。
