**金湾三灶珠海富迪塑胶模具制品有限公司  
“10·5”一般高处坠落事故**

**调查报告**

**金湾区政府事故调查组  
2025 年 11 月 29 日**

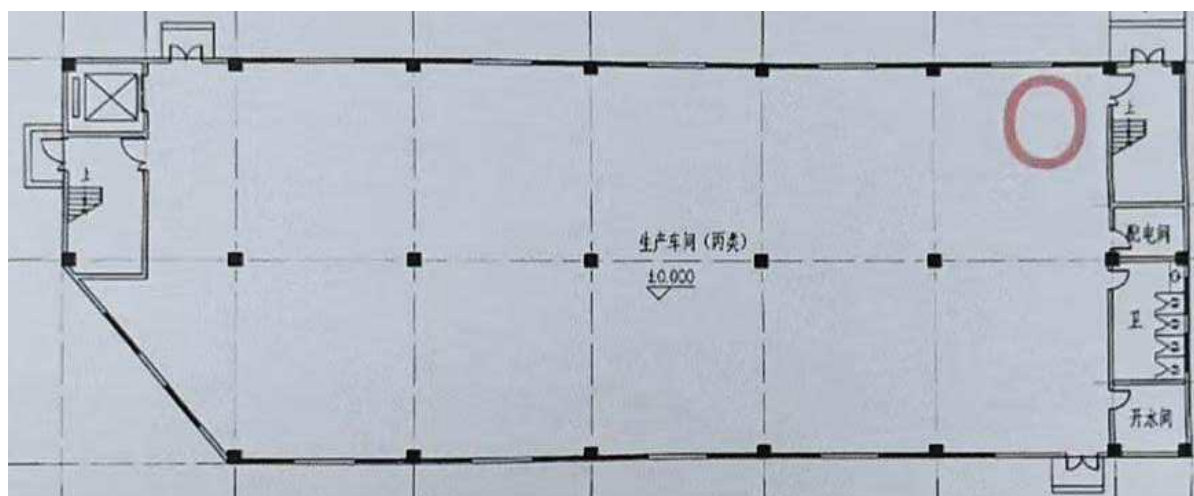
图 1 事故地点平面示意图

下：该车间长 53 米，宽 19 米，单层建筑面积为 971.58 平方米。当事人坠落地点位于该车间西南角（如图 1 所示），坠落地方上方为桥式起重机主梁（高 5 米，单根主梁宽约 0.15 米），两根主梁间搭放着一块木板，损坏灯具旁消防喷淋管道上连接着一条尼龙绳垂落至地面上方约 0.5 米处，地面散落着一根木板（如图 2 所示）。

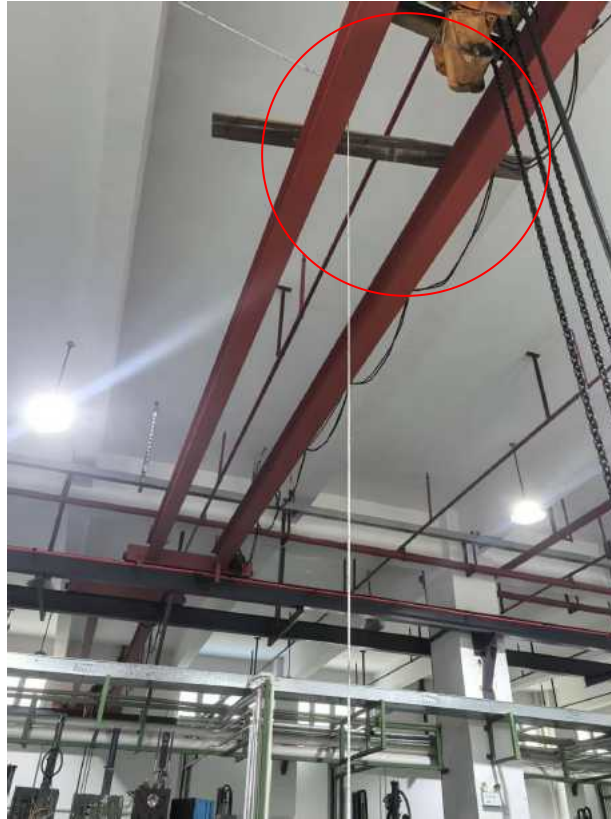
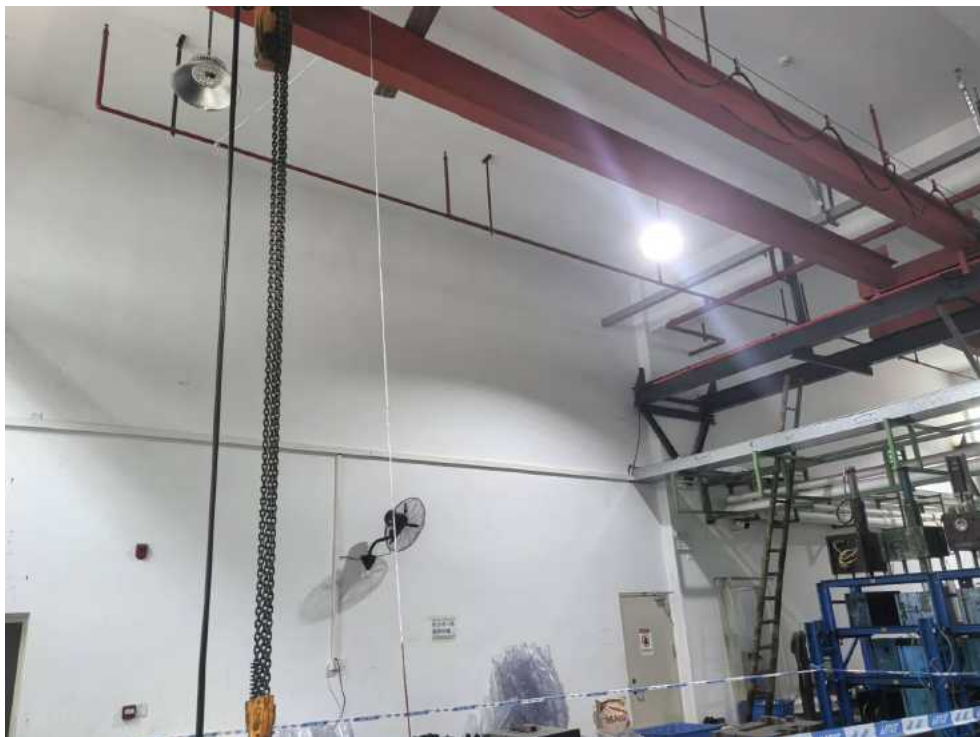
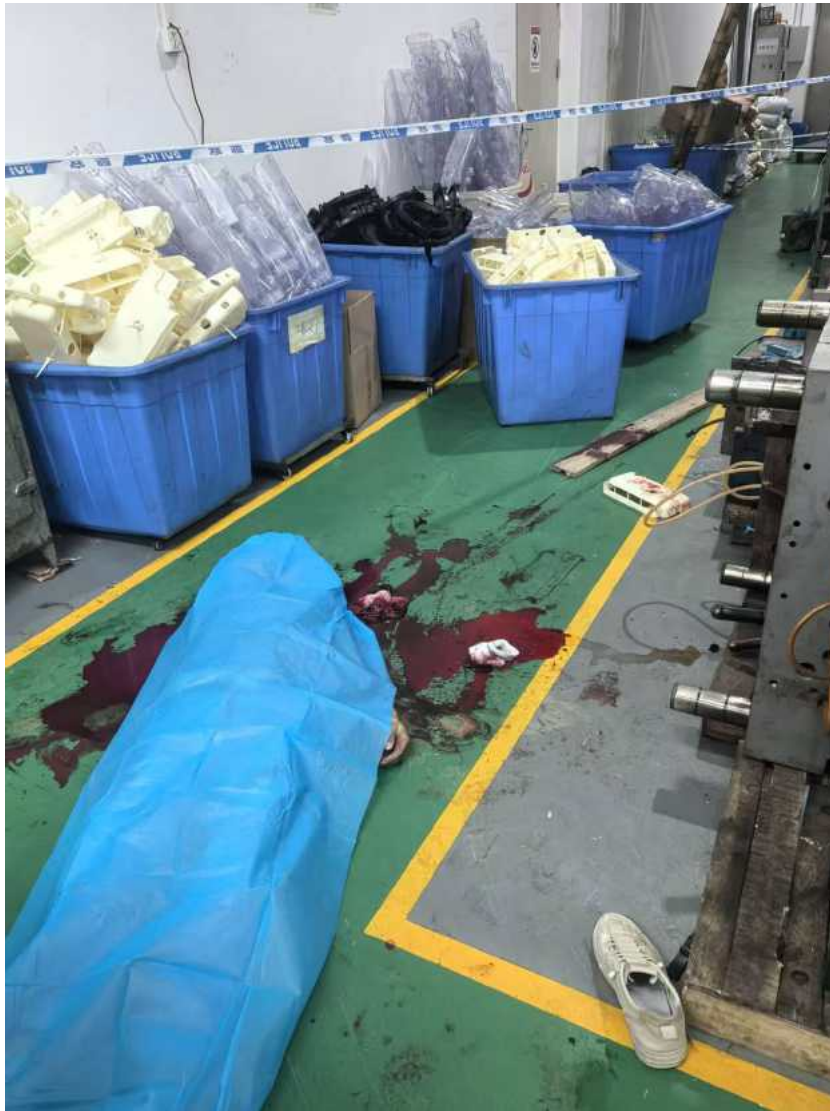
图 2 事故现场照片

事故调查组认为，本起事故的原因是：皮某学违规站在行车主梁进行灯具更换时未佩戴安全帽和安全带，从主梁上失足坠落，导致事故发生。

**（一）**富迪公司在发包前均需与承包方以书面形式明确双方安全管理职责，杜绝因业务体量小或合作惯性随意发包。且每次发包前均需重新核查承包方作业资质和安全条件，不得因长期合作而默认其持续合规。
