台安县\*\*\*\*\*加工厂“3·24”一般机械伤害事故调查报告

时间：2026-04-13 17:16 来源：台安县应急管理局 作者： 点击： 308 次

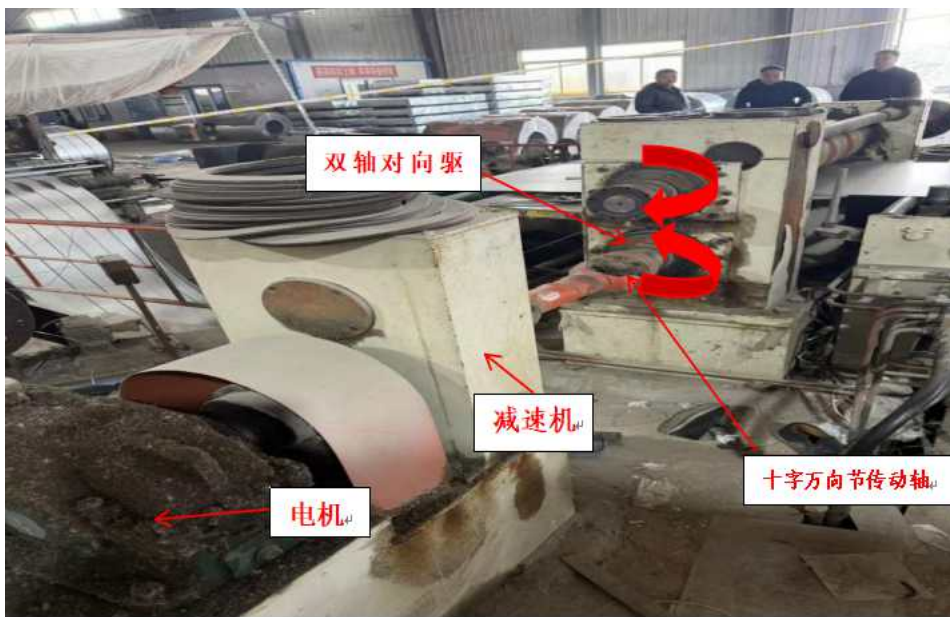
(图一 纵剪分条机运转示意图)

涉事生产线为纵剪分条生产线，该生产线由西至东分别设置了液压上料车、开卷机、引料校平机、纵剪分条机、废边卷取机、卸料打包机、参数操作机台（设有急停开关），其中纵剪分条机是由电机提供动力，减速机调整扭矩，通过链接着的两根平行设置的十字万向节传动轴（对向驱动），同步驱动圆盘剪齿轮箱上下刀轴，带动圆盘刀片旋转剪切钢制镀锌卷材。

1. 台安县\*\*\*\*\*加工厂经营者王\*，安全生产主体责任落实不到位，未对两根对向驱动的十字万向节传动轴安装防护罩，且未在醒目位置设置明显的安全警示标志。

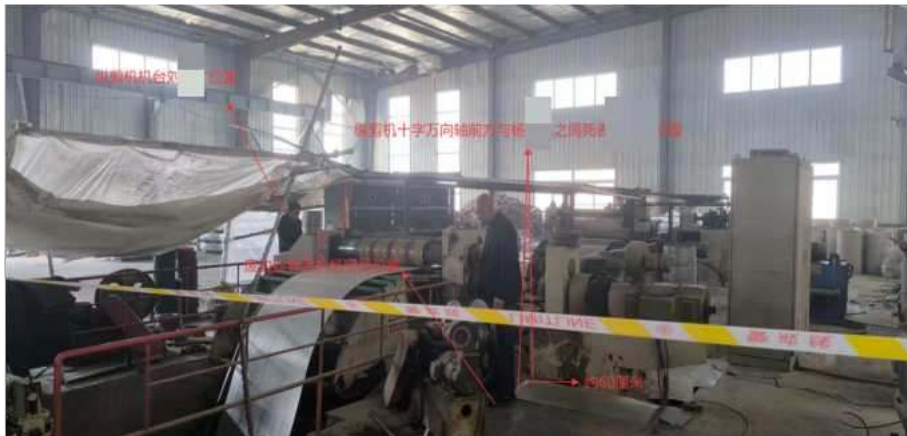
（图三 事发当日现场人员工作位置示意图）

2026年3月23日下午，邢\*又接到钢制镀锌分条卷的订单，因客户要求3月24日交货，她安排刘\*广、杨\*昌原材料进厂后，先将开卷矫平剪切生产线停下来，立即启动纵剪分条生产线进行生产赶制订单。2026年3月24日上午7时30分，四名工人来到纵剪分条生产线赶制订单，杨\*昌在操作起重机进行上料；刘\*广在操控生产线机台；孙\*军在出料口进行打包；张\*龙（死者）因没有接触过纵剪分条生产线，没有人安排他具体工作内容，他在车间内做着一些清理杂物的零活工作。上午8时55分许，杨\*昌发现生产线与废边卷取机链接的边丝断裂，他来到纵剪分条机旁将断裂的边丝重新链接并引入废丝卷取机内，杨\*昌不知道张\*龙（死者）什么时候来到他身后（杨\*昌与张\*龙没有肢体接触）。上午8时58分许，杨\*昌突然听到有人呼喊，转身看见张\*龙（死者）被卷入到纵剪分条机北侧两根对向驱动的十字万向节传动轴中，机台操作工刘\*广发现后，立即按下紧急制动按钮，停止设备运行。杨\*昌立即拨打了119电话申请救援，与刘\*广、孙\*军找来扳手对一根十字万向节传动轴进行拆卸，同时邢\*紧急拨打了120急救电话，随后跑出厂门口接119和120车辆。

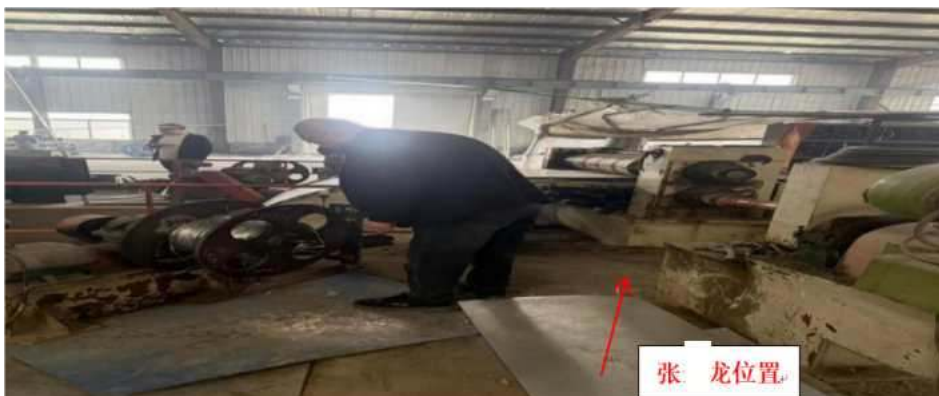
（图四 事发当张\*龙位置示意图）

张\*龙擅自进入纵剪分条机运行区域，不慎被卷入驱动纵剪分条机的两根十字万向节传动轴中，致严重创伤抢救无效死亡是造成事故的直接原因。
