# 荔湾南源兆福轩项目“3·29” 一般高处坠落事故调查报告

荔湾区政府事故调查组

2026 年 5 月

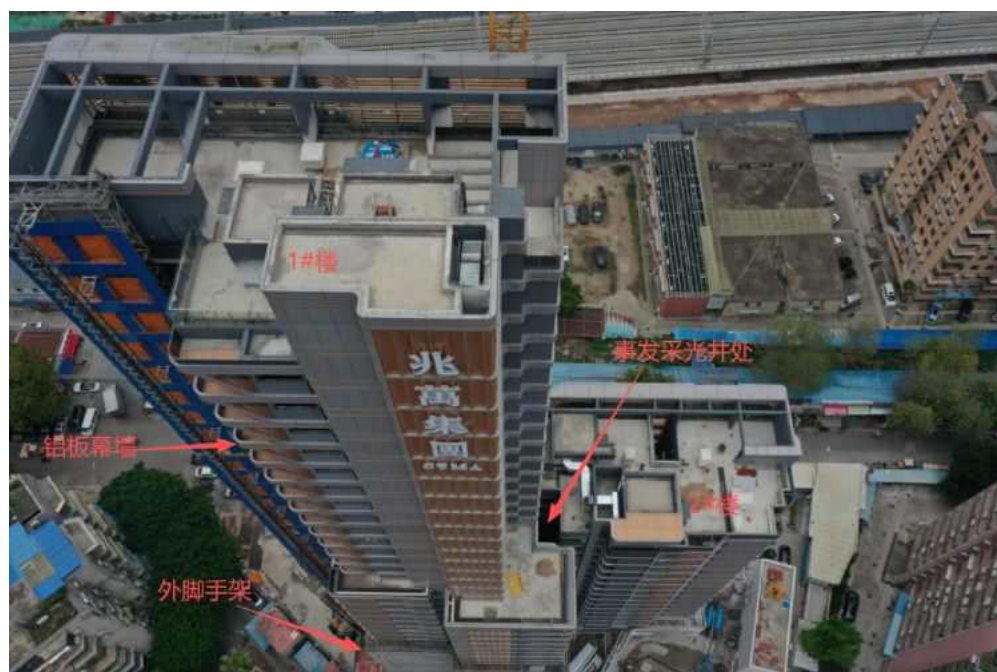
图1 事发工程总体进度情况

勘察可见，兆福轩项目的主体结构已经施工完成；1#楼外立面幕墙铝板已经由上至下施工至11层，正在安装10层外立面的铝板；1#楼脚手架已拆除至10层半的平桥（详见图1、图2）。

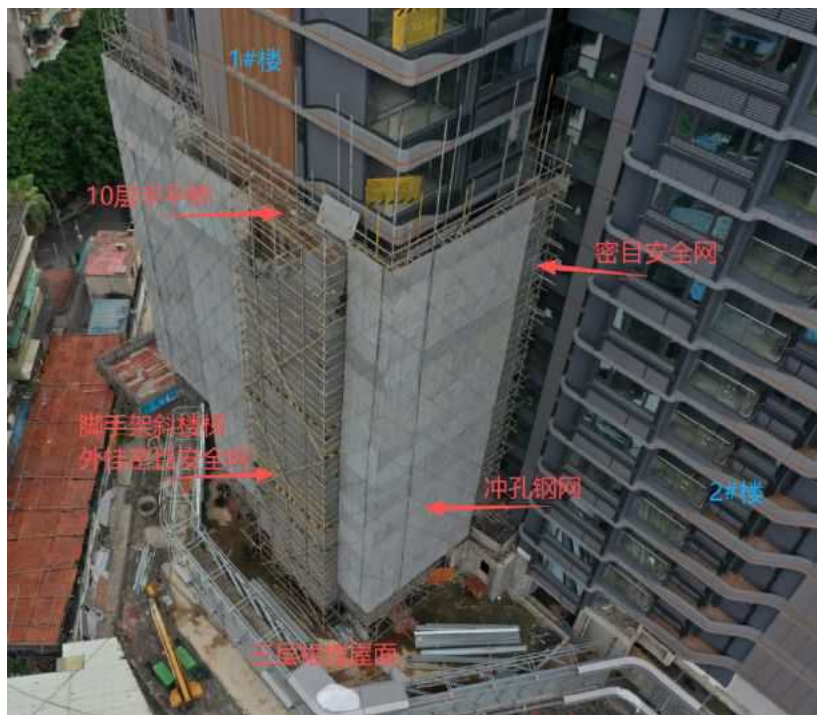
图3 事发1#楼脚手架情况

(1) 1#楼外侧搭设有双排落地式扣件式钢管脚手架，脚手架基础为裙楼屋面，脚手架立杆纵距为 1.5m、横距为 0.8m、步距为 1.8m，脚手架平台上铺有钢笆网片，除斜道楼梯及事发采光井处以外的 10 层半平桥及以下脚手架外侧满挂灰色冲孔钢网，斜道楼梯处及采光井处脚手架外侧基本满挂灰色 2000 目安全防护网（详见图 3）。

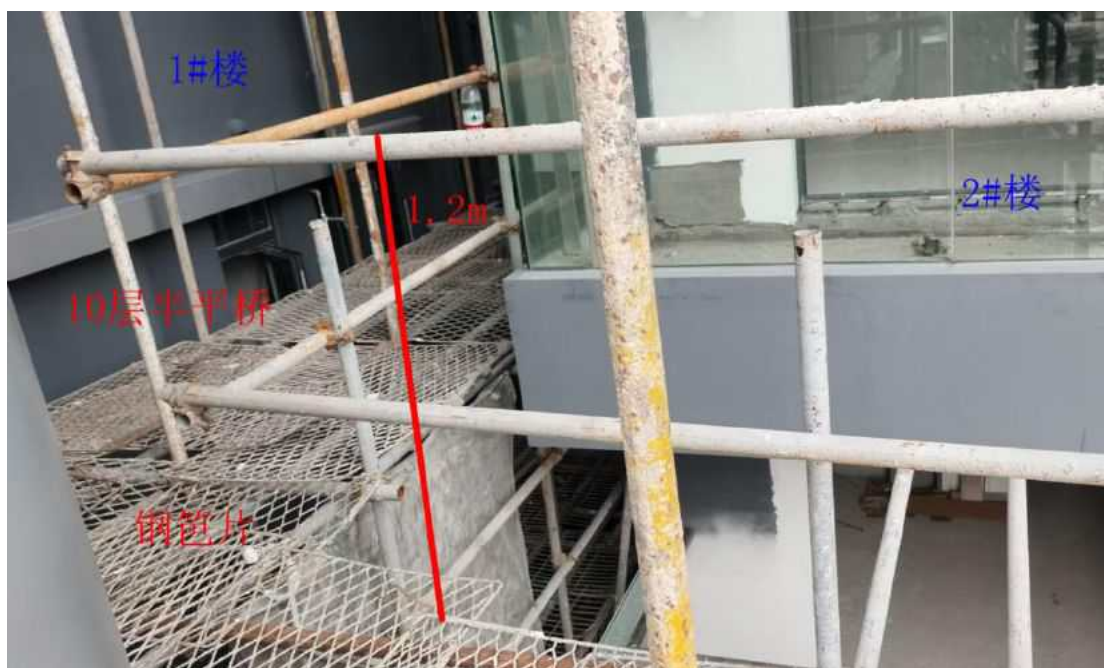
图4 10层半平桥防护栏杆

(2) 1#楼脚手架 10 层半平桥外侧有高度为 1.2m 的扣件式钢管护栏并设有拦腰杆，符合行业标准《建筑施工高处作业安全技术规范》JGJ80-2016 第 4.3.1 条规定<sup>[1]</sup>，但 10 层半平桥存在安全警示标

志不足（未悬挂“严禁翻越”等警示标志）的问题<sup>[1]</sup>，且护栏底部没有挡脚板、外侧没有张挂密目式安全立网或其他材料封闭<sup>[2]</sup>（详见图4）。

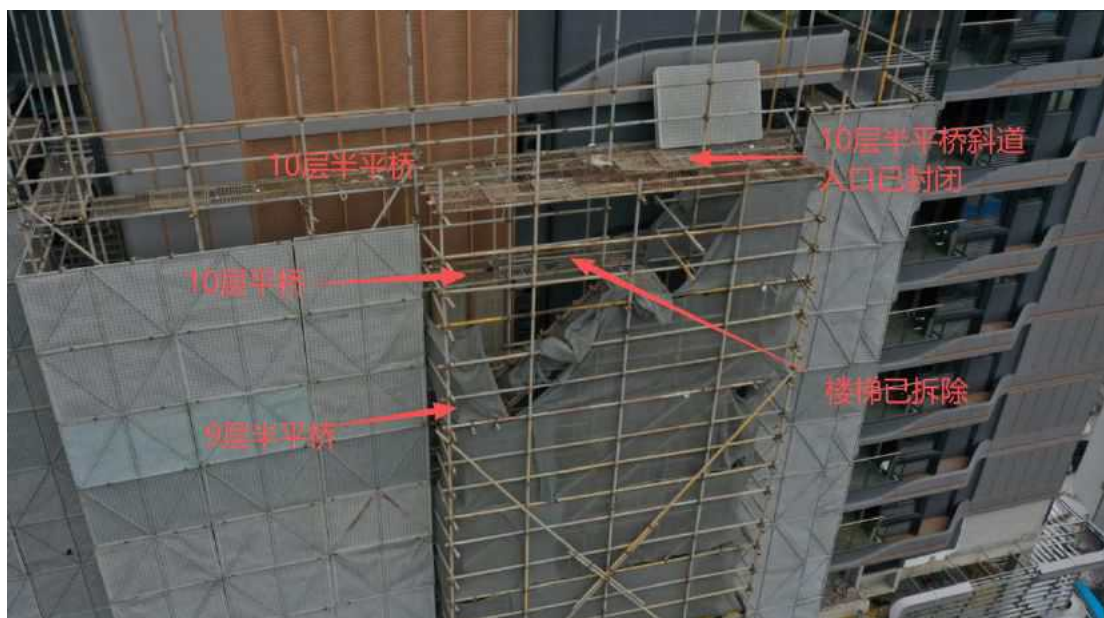
图5 事发平桥斜道情况

（3）事发前，脚手架10层半平桥通往10层平桥的斜道楼梯已经拆除（详见图5），10层半平桥与10层楼板高差约1.8m（详见图6）。

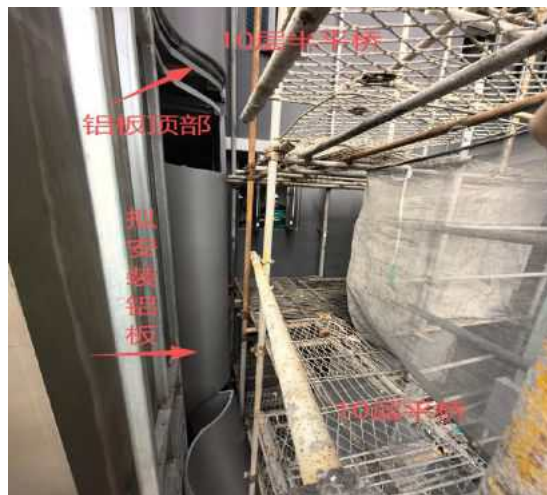
图 7 事发时拟安装铝板放置情况

(1) 幕墙铝板安装流程分析：①在运送铝板至预安装位置的过程中，因单块铝板长度较长（2.67m）且重量较重（29.7kg），故需要周某、李某森 2 人在 10 层半平桥负责抬运和下放铝板，刘某津 1 人在 9 层半平桥负责接下铝板；刘某津把接到的第 10 层铝板顶部斜立在外脚手架 9 层半平桥上，用作支承接到的第 11 层铝板底部的临时支撑点（详见图 7）。②在将两块铝板放置到位后应当自上而下开始安装第 11 层铝板，因该铝板预安装位置的顶部高出脚手架 10 层半平桥约 0.6m，底部低于脚手架 10 层平桥约 0.27m，横跨了整个脚手架 10 层（每道平桥之间距离 1.8m），且因铝板重量较重导致刘某津 1 人无法独自举升铝板至预安装位置，所以周某从 10 层半平桥移动到 9 层半平桥协助刘某津是幕墙铝板安装作业的必要一步（详见图 8）。

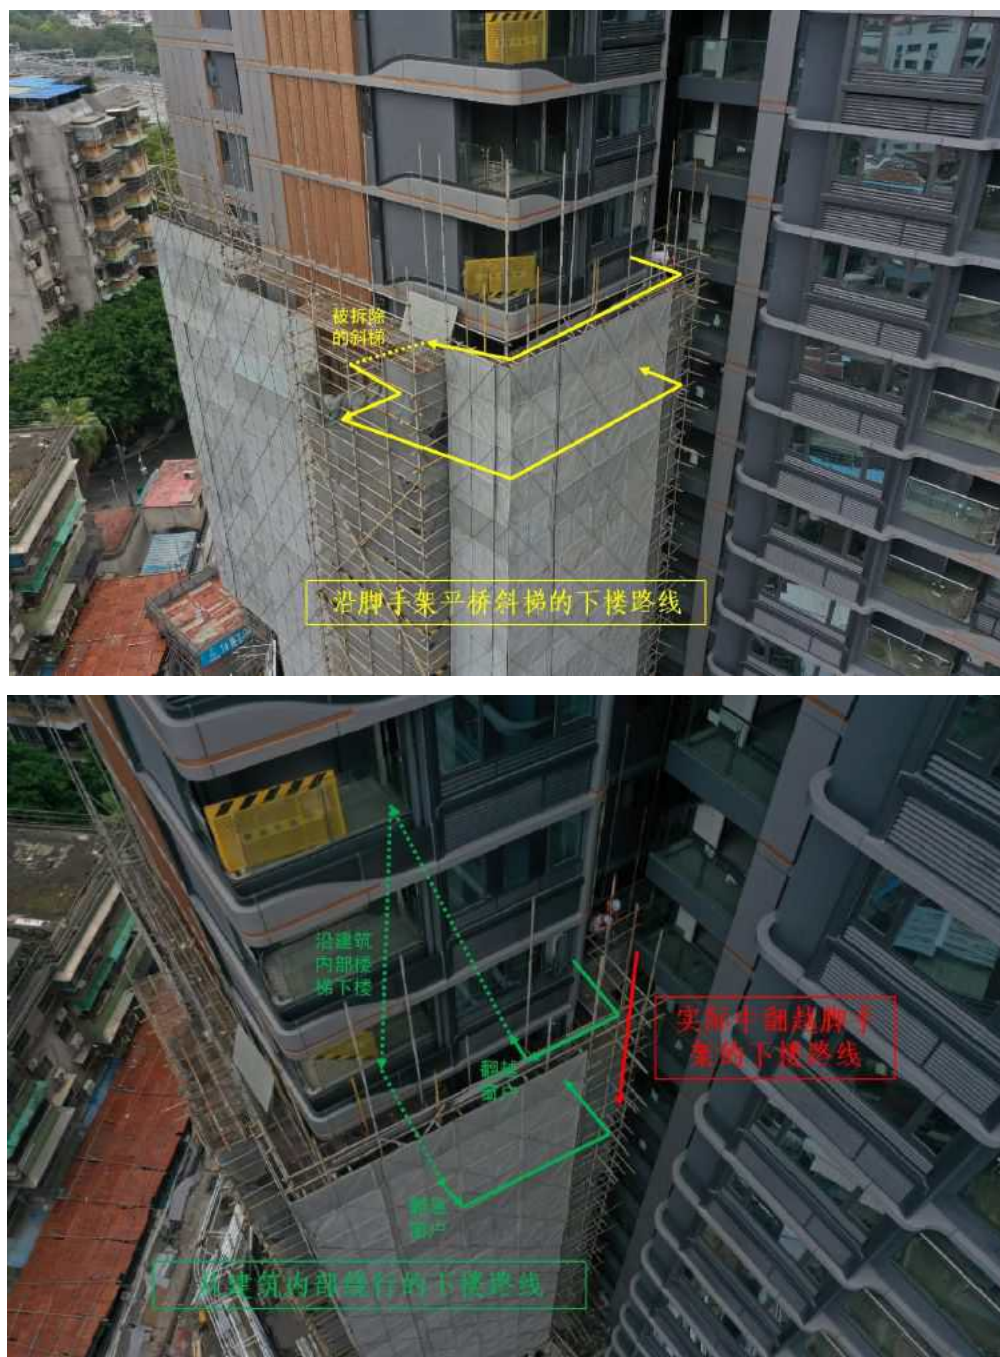
图 9、10 沿斜梯下楼路线、沿建筑内部下楼路线、翻越脚手架路线

(2) 勘察可见，脚手架 10 层半平桥通往 10 层平桥的斜道楼梯已经拆除，从平桥进入建筑内部绕行下楼的路线较远且不方便（详见图 9、10），1#楼脚手架靠近 2#楼阳台位置因不存在坠落风险没有设置防护网（详见图 11、12）。存在工人通过脚手架外立杆或外水平杆向下攀爬至 9 层半平桥的可能性（详见图 10）。

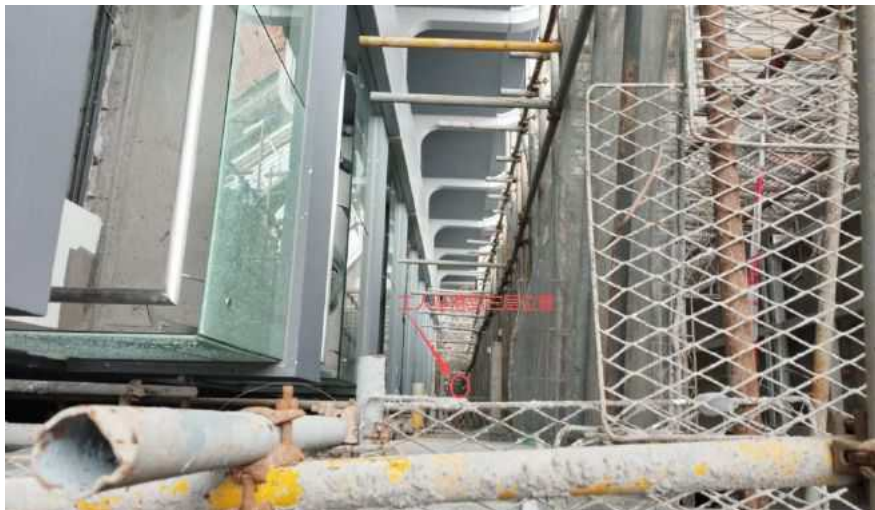
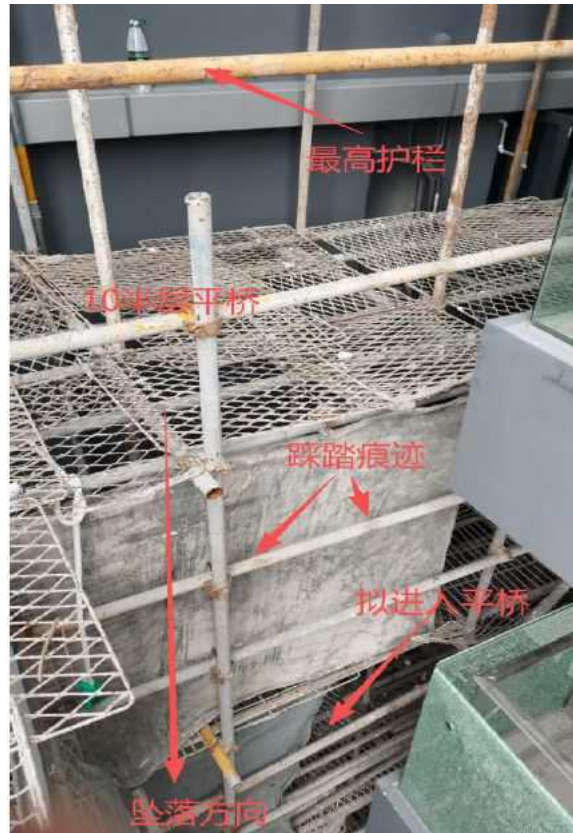
(3) 踏勘现场时发现死者坠落三层位置上方外脚手架的 10 层平桥拦腰杆上存在被踩踏过的痕迹（详见图 13、图 14）。

图 13 事发坠落位置图

图 14 事发坠落位置

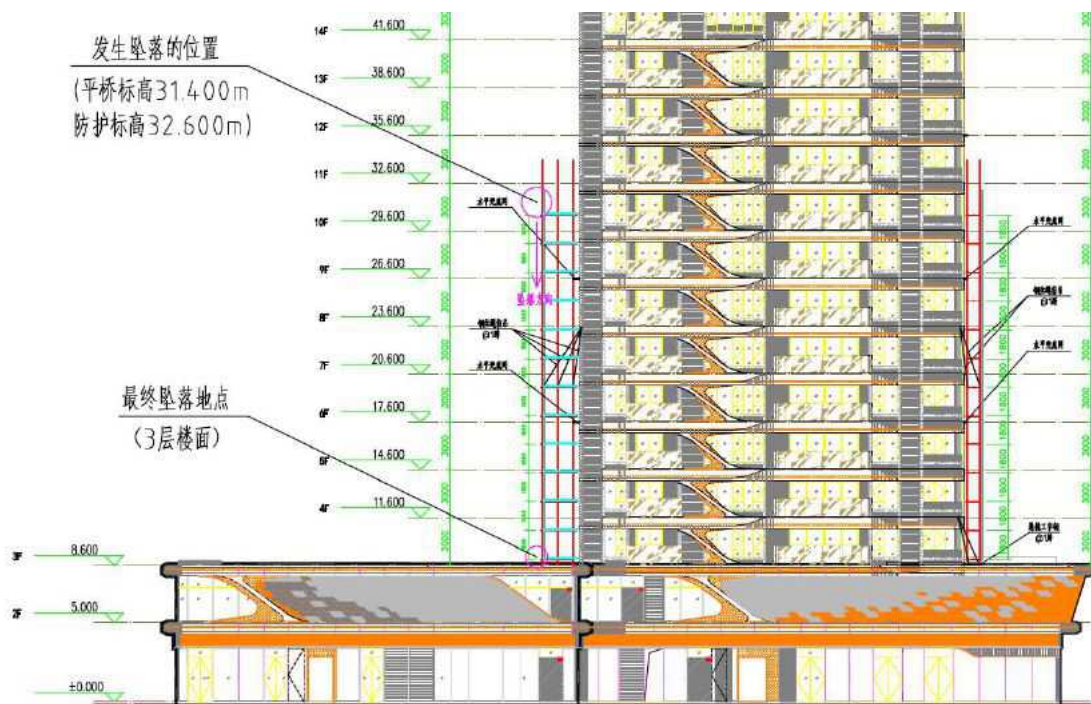
图 15 工人坠落位置剖面图

综上所述，推断坠落过程如下：周某欲从 1#楼脚手架 10 层半平桥到 9 层半平桥，为抄近路在未佩戴安全带的情况下，擅自从脚手架防护栏杆处翻越至脚手架外侧，在手扶外脚手架立杆、脚踏外脚手架水平防护栏杆向下攀爬过程中不慎失稳导致坠落，坠落高度约为 24 至 22.2m（详见图 15）。
