## 柳州市金元机械制造有限公司“3·10”一般高处坠落受伤事故调查报告

来源：柳南区应急管理局 时间：2026-05-08 18:00

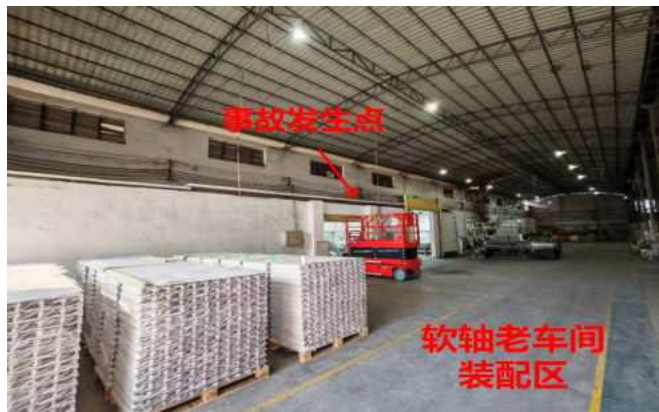
事故发生点位于柳州市柳南区柳太路工业区柳州市金元机械制造有限公司软轴老车间装配区东南角（图一）。

图一：软轴老车间装配区

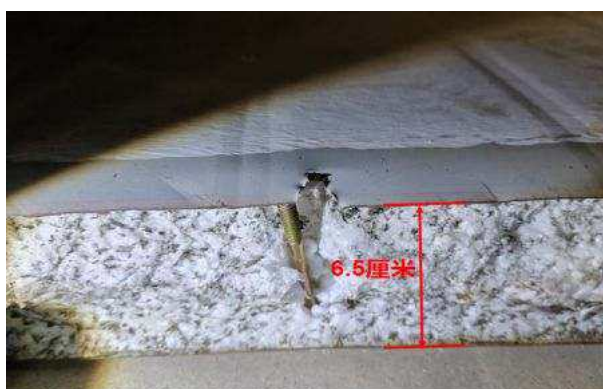
事故发生点位于柳州市柳南区柳太路工业区柳州市金元机械制造有限公司软轴老车间装配区东南角。屋顶采用双面薄铁皮包覆泡沫芯材的夹芯板铺设，板材长度380厘米、宽度117厘米、厚度6.5厘米（见图二）；板材边框以钢钉固定于钢架，钢钉固定点位距板材边缘不足10厘米（见图三）。跌落高度约为3.1米（见图四）。

图二：泡沫夹芯板厚度6.5厘米

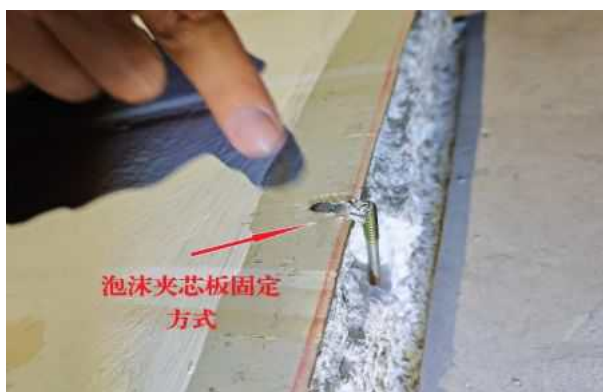
图三：泡沫夹芯板用钢钉固定在框架上

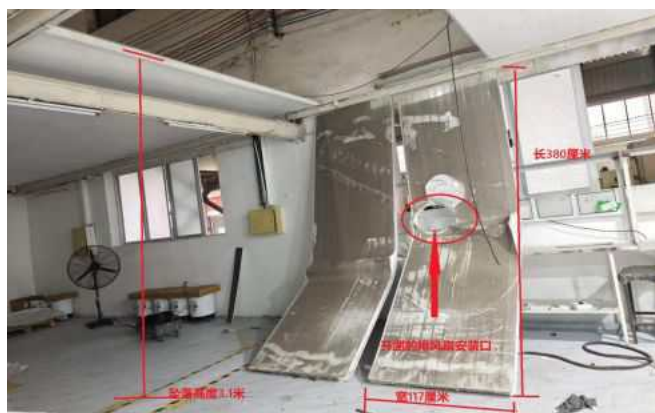
图四：泡沫夹芯板距离地面高度约3.1米

谭某荣在泡沫夹芯板仓库顶搬运排风扇，未佩戴安全帽、安全带等劳动防护用品，工作过程中仓库顶坍塌，从3.1米高处坠落至地面。

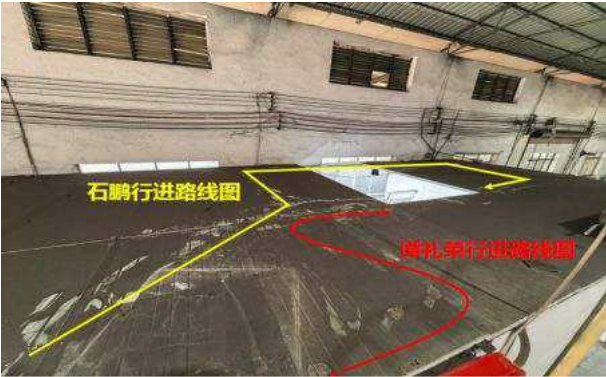
2026年3月10日13时30分，维修车间工人覃某、石某、赵高民、谭某荣开始软轴老车间装配区东南角仓库排风扇安装作业。15时15分左右，石某、谭某荣利用升降机将两个排风扇运至仓库顶，两人均未佩戴安全帽、安全带。15时18分左右，石某沿着墙边拖动一个排风扇至仓库顶外沿开孔位置，谭某荣用双手搬起另外一个排风扇至仓库顶中间开孔位置并翻滚放平，后转身瞬间仓库顶泡沫夹芯板坍塌，谭某荣坠落至地面（见图五、图六）。

图五：石某、谭某荣行进轨迹

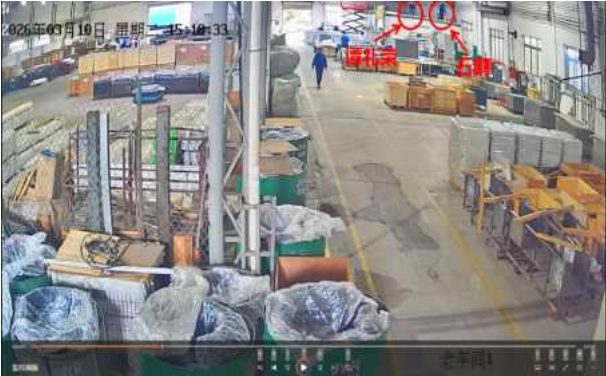
图六：监控视频摄录下谭某荣坠落瞬间

要深刻吸取事故教训，严格落实生产经营单位安全生产主体责任，严格落实本单位安全生产管理制度，加强对从业人员的安全生产教育和培训，严格落实危险作业审批制度，及时发现并消除事故隐患，确保安全生产。
