# 嘉善干窑浙江沪嘉住宅工业股份有限公司“6·6” 一般机械伤害事故调查报告

编制单位：嘉善县人民政府事故调查组

编制日期：2024年7月2日

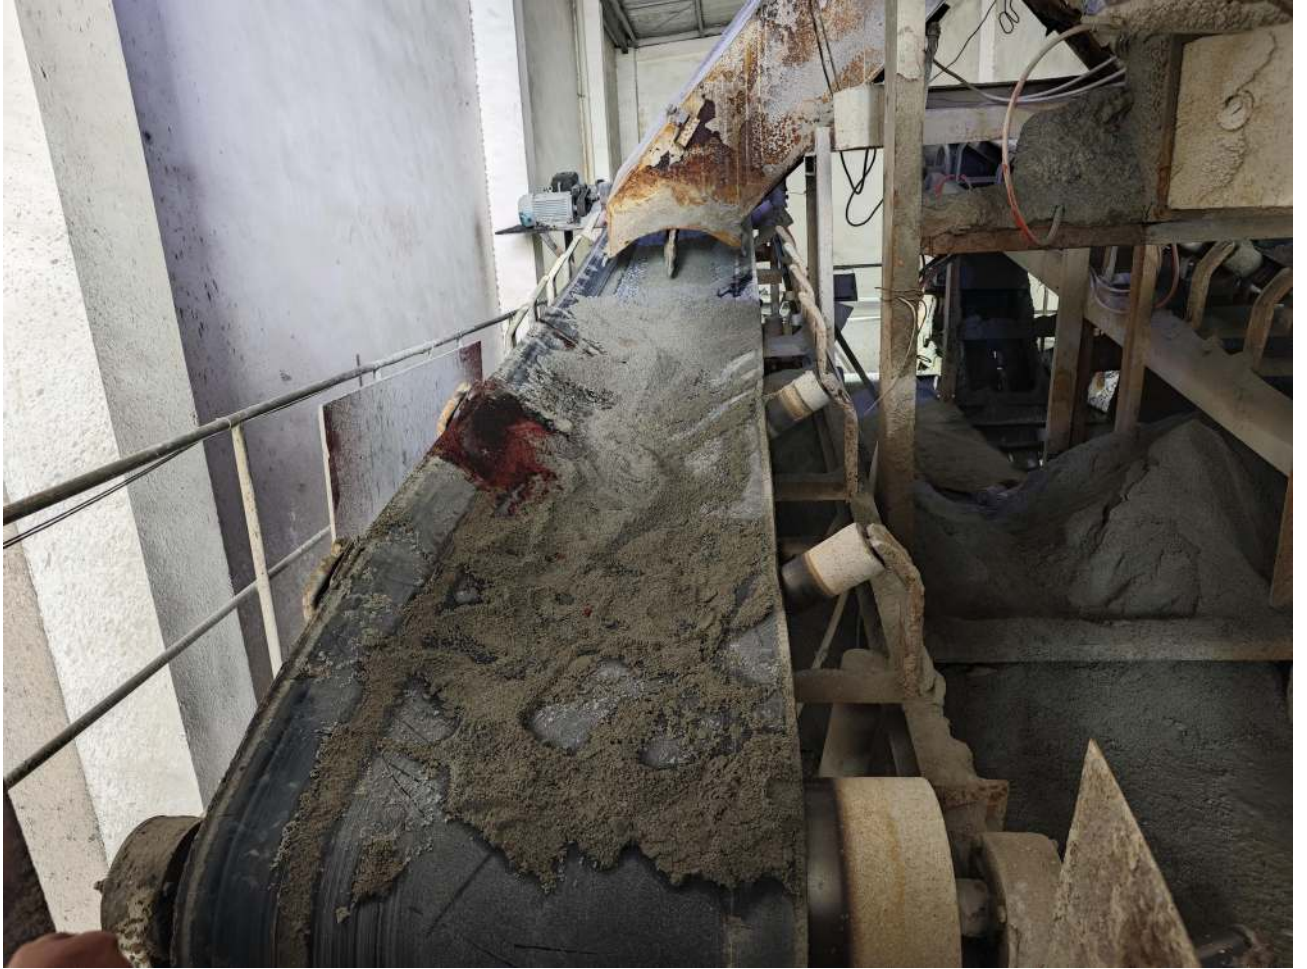
图 1

1. 现场勘验时，发生伤亡事故后输送带停止使用，输送带周围有血迹，输送带下方支架被焊断了2个，卸下了10多个滚轴（见图1）。

浙江沪嘉住宅工业股份有限公司隐患排查不到位，带式输送机防护装置缺失，未设安全联锁装置，未设置紧急停止装置。

（一）浙江沪嘉住宅工业股份有限公司要深刻吸取这起事故教训，严格按照《中华人民共和国安全生产法》、《浙江省安全生产条例》等法律法规，履行各项安全生产法定职责，按照“一必须、五到位”的要求，严格落实安全生产主体责任。要强化源头治理，建立健全并严格落实安全生产责任制，认真组织对现场作业人员的安全生产教育培训和技术交底，严格制定输送带清理工岗位等操作规程，强化安全检查和隐患排查工作。设备采购、使用应符合国家标准、行业标准，配置安全设备设施，严格管理现场作业人员操作流程，遵守安全岗位操作规程。

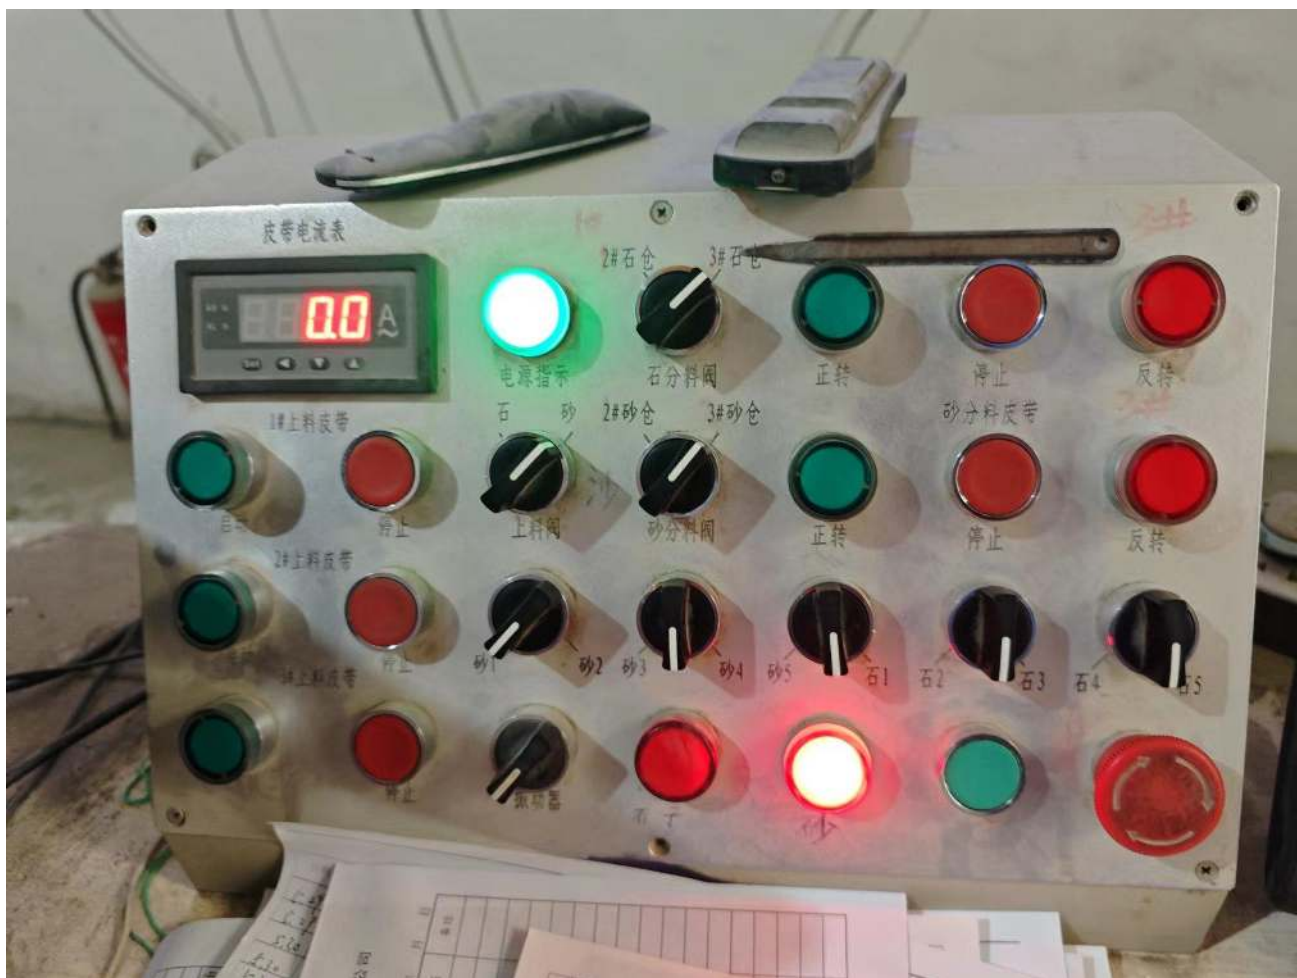
图 2

在搅拌楼 2 楼操作间有控制台，控制台上从上而下第一排是石子皮带，有 3 个按钮和 1 个开关。按钮从左往右分别是正转按钮、停止和反转。开关是切换石子 2、3 号仓的开关。第二排右边四个是跟石子原理相同，只是运输的是黄沙。左边两列分别是 3 条输送带的启动和停止按钮，从上到下分别控制 1、2、3 号皮带。运输黄沙的时候，先是按下砂分料皮带正转或反转按钮开启砂分料皮带，然后依次开启 1 号、2 号、3 号上料皮带。运输石子的时候先按下石分料皮带的正转或

反转按钮开启石分料皮带，然后依次开启 1 号、2 号、3 号上料皮带。  
(见图 2)。
