# 沪陕高速桐柏段“2·17”较大道路 交通事故调查报告

经调查认定：沪陕高速桐柏段“2·17”事故是一起较大道路交通事故。

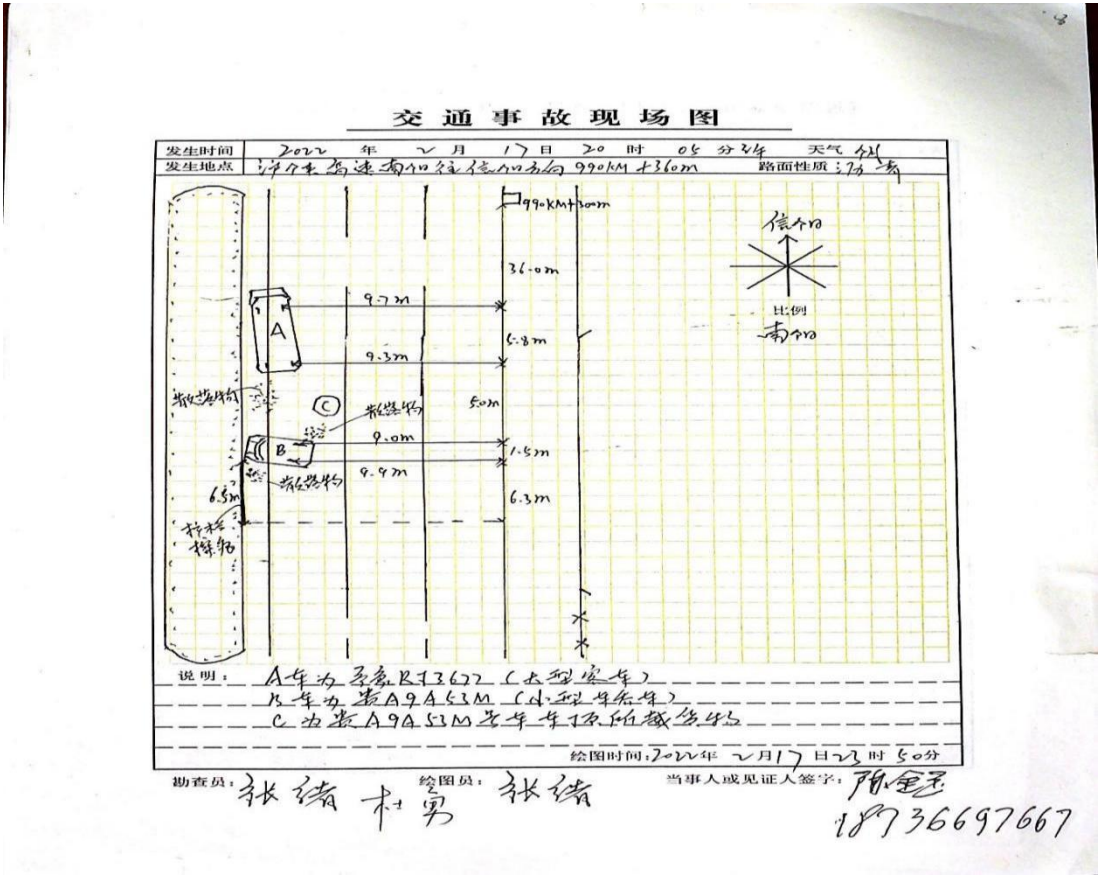
(图 1)

2022 年 2 月 17 日 22 时 23 分，南阳市公安局高速交警支队事故大队按照先中心后外围，先地面后空间，先静态后动态的原则对事故现场进行了勘查：中心现场处为 990KM+360m 公里标，现场勘查中将该公里标作为现场勘查基准点，将第三行车道和应急车道分界线作为基准线。贵 A9A53M 号吉利牌小型轿车和豫 RJ3677 号宇通牌大型普通客车肇事后均位于第一行车道和中央护栏之间。
