## 内江经开区“2·20”高处坠落一般事故调查报告

发布时间：2026-08-12 信息来源：市应急局 【字体：大中小】

2025年2月20日7时20分许，宁夏鼎天赫景观建设工程有限公司工人段某平，在内江经开区年产60万吨全智能化乳制品及果蔬饮料产业园项目（一期）综合研发楼进行建筑垃圾清理作业时，从三层预留管道井洞口坠落至一层地面，造成死亡1人的一般事故。

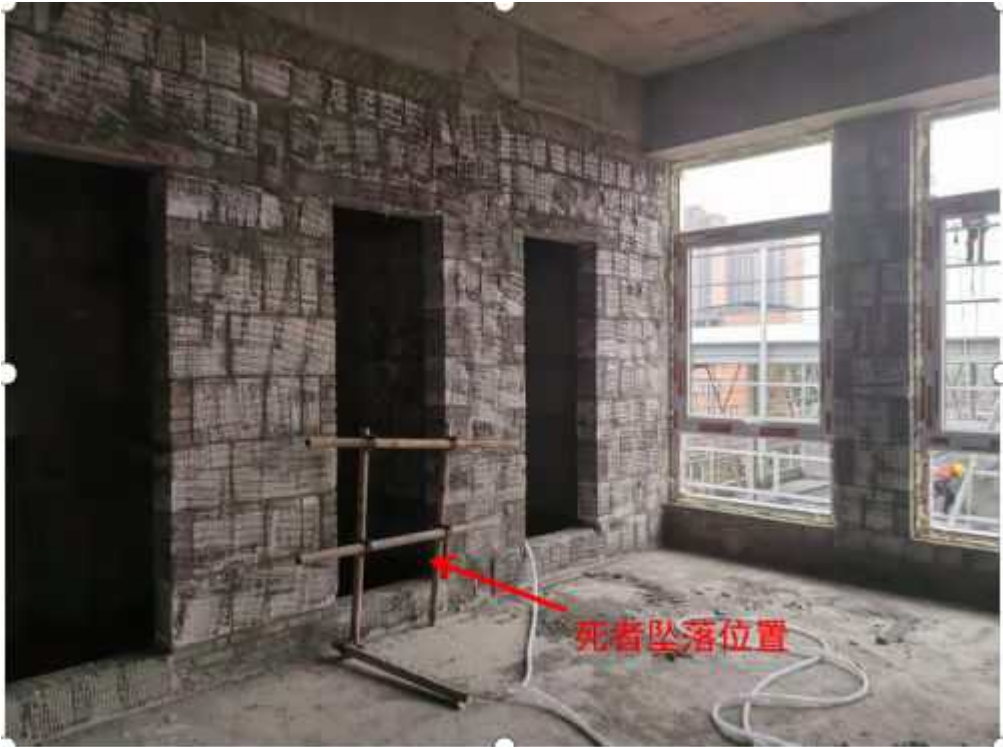
(六) 事故现场图

三层平台西侧设有三处竖向井道小门，自左至右依次为冷媒井、预留管道井、水井。冷媒井、水井每层均浇筑了实体地坪；中间预留管道井未浇筑地坪、井道内未搭设水平防护设施，井道直通一层，洞口尺寸1.20米×0.9米，坠落点至一层地面垂直高度约 9.3 米。预留管道井洞口设置可移动简易防护栏杆，事发时，护栏从紧贴门洞变为朝向门洞右侧向外偏移，与墙体形成40-50厘米通道缺口，护栏左侧位置未变动。

现场勘验情况：死者遗体已被移位，身着日常衣物，未佩戴安全带，坠落洞口周边散落有黄色安全帽。

段某平缺乏安全意识，在三层预留管道井洞口附近清理建筑垃圾时，失足从无水平防护措施的预留管道井洞口坠落至地面一层，导致事故发生。

1.宁夏鼎天赫景观建设工程有限公司作为项目施工单位，履行企业安全生产主体责任不到位。未如实记录安全生产教育和培训的有关情况，新进员工三级安全教育记录卡存在教育人与签字人不一致的问题；落实生产安全事故隐患排查治理制度不到位，未及时发现并消除预留管道井防护栏杆设置不规范、井道无水平防护等安全隐患。

（一）宁夏鼎天赫景观建设工程有限公司要认真学习 and 深刻理解安全生产法律法规及规范性文件要求，修订完善企业安全规章制度和操作规程，严格落实全员安全生产责任制；健全安全风险分级管控和隐患排查治理双重预防机制，常态化开展临边、洞口、高处作业等关键部位风险管控；严格落实安全生产教育培训计划，规范建立培训档案，保质保量完成新进员工三级安全教育培训并如实记录，重点强化

高处作业、洞口防护专项培训，提升从业人员安全意识、风险辨识和自我防护能力；强化施工现场动态巡查，重点排查管道井、预留洞口防护不规范等隐患，及时闭环整治各类安全问题，筑牢项目安全生产防线。
