发文机关：文昌市应急管理局

标 题：文昌文城“5·8”一般中毒和窒息事故调查报告

# 文昌文城“5·8”一般中毒和窒息事故 调查报告

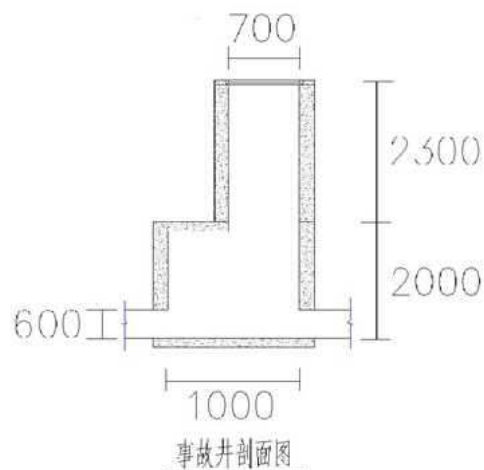
### 三、事故发生经过

2025 年 5 月 8 日上午 7 时许，刘铭带领拖拉管作业班组共 7 人，从翁田的住处乘车来到文城镇官坡村继续进行文昌市主城区重点区域雨污分流（二期）工程的拖拉管导向作业。当天下午继续开展拖拉管施工，刘铭在工地看他们干活到 16 时就离开了，16 时 30 分左右，4 名施工人员（朱兴贵、胡亚仕、卓应云、印书强）打开检查井井盖（事故井：深 4.3m、井口 70cm、井底 110cm），以便在地面观察井内管道导向情况，由于井内有积水，需下井打标记。17 时许，由 3 名工人（朱兴贵、胡亚仕、卓应云）拉着绳子，印书强就顺着绳子下井观察管道的导向，刚下井几分钟朱兴贵就发现印书强出现异常状态，印书强并拉了一下绳子，想让上面的工友把他拉上去，但印书强已无力抓住绳子，并且头部开始往下垂，进入昏迷状态并出现抽搐。胡亚仕赶紧呼叫开机器的杨加田过来帮忙，然后用绳子绑住地面人员（朱兴贵、胡亚仕）轮流下井救援，但下井人员均感觉呼吸困难、无力。后来用 2 根绳子绑住救援人员和印书强，印书强被救出，整个过程约 10 分钟左右，地面工友迅速对其实施心脏复苏等抢救措施，并第一时间拨打 119、120。17 点 50 分许，救护车抵达现场继续进行抢救，但最终于 18 点 20 分，经确认印书强已无生命特征。
