# 钟山大湾 2×660MW（CFB）煤电项目 “11·27”一般高处坠落事故调查报告

六盘水市钟山区人民政府事故调查组

2026 年 3 月 26 日

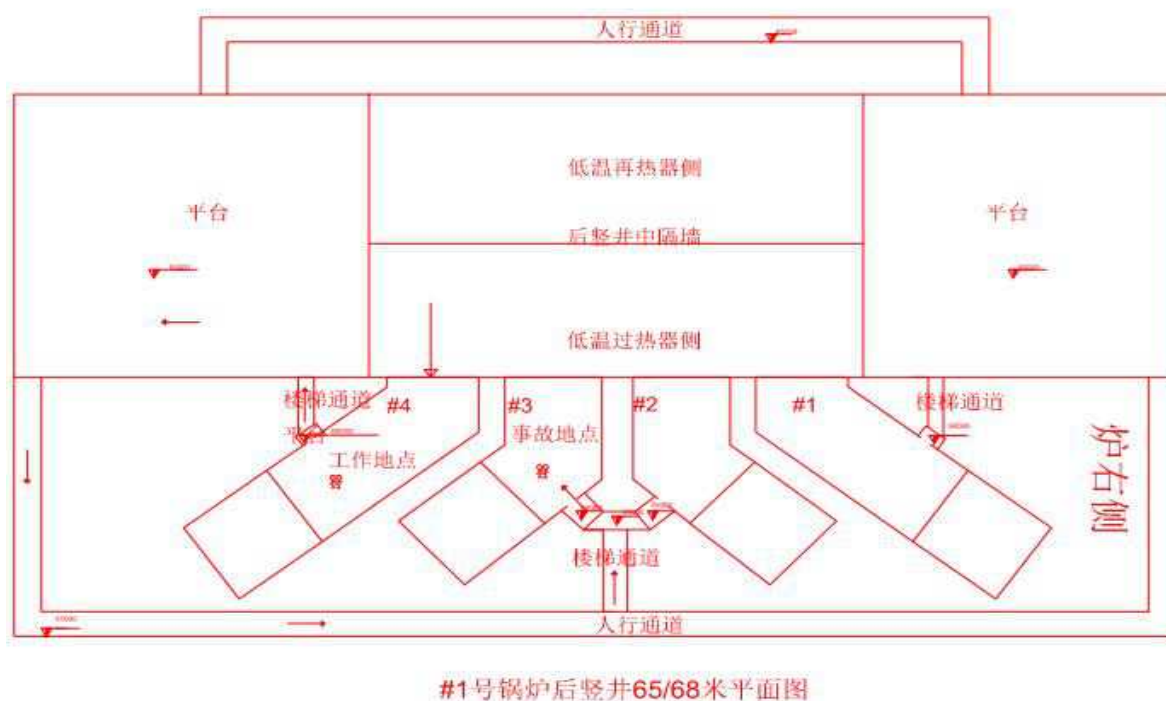
事故现场示意图 1

2025 年 11 月 27 日 9 时，郭某某施工队班组长杜某某组织工人郭某某、胡某某、阳某、马某某、董某某、杨某某等 8 人拆除清理 1 号锅炉 4#旋风分离器汽冷烟道内脚手架材料，安排郭某某、胡某某、阳某 3 人清理 4#旋风分离器汽冷烟道内的脚手架，马某某、杨某某等 5 人在人孔门外传递材料。

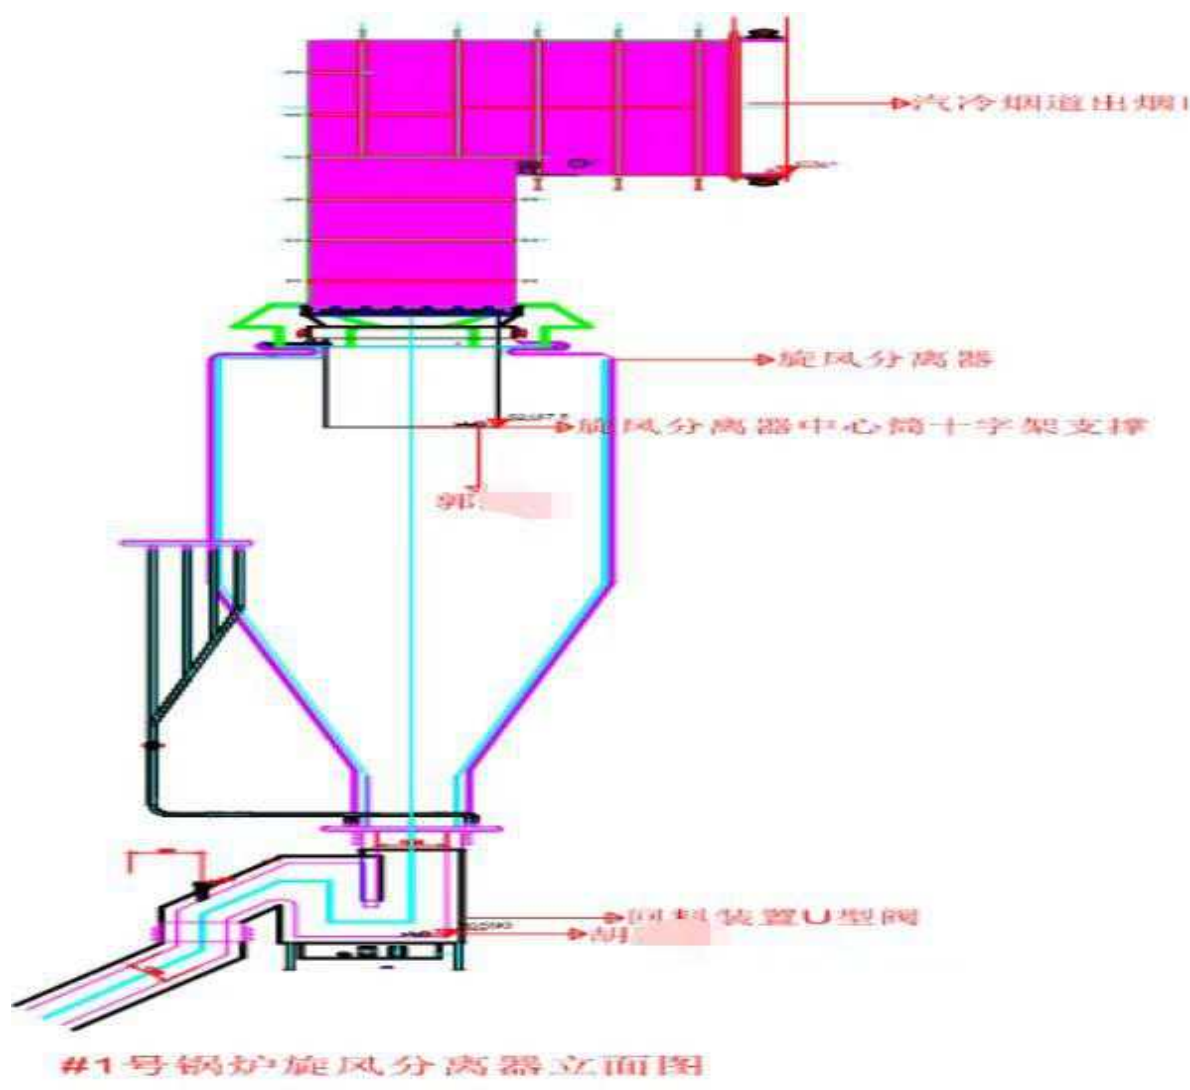
事故现场示意图 2

10时20分,马某某发现汽冷烟道内脚手架清理传递工作暂停,询问胡某某停止工作原因,胡某某答复“郭某某往3#旋风分离器方向走了,可能是上厕所”。

10 时 45 分许，胡某某在 3#气冷烟道寻找过程中坠落到 3#旋风分离器回料装置 U 型阀处。杜某某自下往上寻找郭某某途中发现处于昏迷状态的胡某某，立即电话报告郭某某，请求组织施救。

现场作业人员擅自离岗，违规进入光照不足、无防护的非作业区域坠落，后续盲目搜救引发二次伤亡，导致事故发生。
