## 宁县金村中石化工程建设有限公司“3·26”一般火灾事故调查报告

来源：宁县应急局 发布时间：2026-06-09 浏览次数：440 次 【字体：小 大】

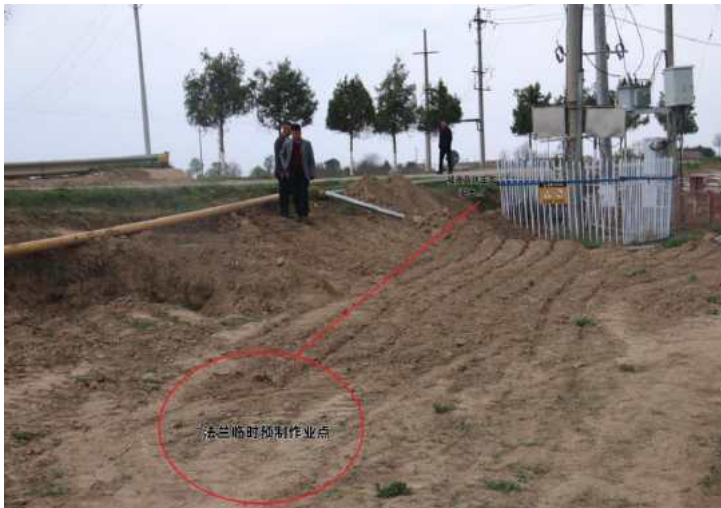
**（六）事故发生经过。**管线通气试运行后，作业区反映吹扫作业不干净，无法投球清理管线内凝液，管线运行压力偏高，需对庄60增-庄五联集气管线进行变径改造作业，解决实际运行压力偏高的问题。2026年3月24日，建设单位长庆油田分公司第十二采油厂产能建设项目组地面工程现场管理员郭某电话通知施工单位现场负责人赵某娃进行变径改造作业，3月25日，郭某带领施工单位安全员井某俭、焊工谭某秉到庄60增-庄五联集气管线变径改造作业现场，对管线施工任务进行安全技术交底，发现管线切口处存在凝液和挥发气体，要求暂停作业，先行在驻地进行相关法兰预制，待自然通风后，伴生气含量检测达标再进行作业，具体作业时间另行通知，并下发了《工程作业前现场交底单》。2026年3月26日，按赵某娃对庄60增-庄五联集气管线变径改造作业施工任务安排，8时30分，井某俭、高某平（普工）在合水项目部驻地开始组装法兰相关螺栓，9时20分，因法兰预制过程中具体尺寸把握不准，井某俭与谭某秉电话沟通商议，决定赴庄60增-庄五联集气管线变径改造作业现场（宁县金村乡崔塬村乐10井场门口）实地测量预制，由驾驶员艾某川驾驶皮卡车载井某俭、高某平两人及相关预制管线材料和设备前往作业现场，谭某秉从金村乡街道前往作业现场。11时15分左右，相关人员先后到达作业现场，井某俭使用四合一气体检测仪对管线切口处和作业现场进行检测，告知谭某秉可以作业，随后井某俭、谭某秉、高某平三人选取距庄60增-庄五联集气管线切口东侧约20米处空地作为临时预制作业点，便开始现场测量、法兰预制作业，因集气管线内残余凝液及伴生气体在管线开挖地坑内聚集并外溢，13时05分，谭某秉电焊作业时，火花引燃外溢气体，发生火灾，造成谭某秉、高某平两人不同程度烧伤。

3月26日庄60增-庄五联集气管线变径改造作业法兰预制现场

**（一）直接原因。**事故的直接原因是涉事作业人员谭某秉安全意识淡薄，作业现场安全风险辨识不全，安全防护措施不到位，违章动火作业，管道外溢气体遇明火发生火灾，造成人员受伤。

**(二)加强安全管理，压实企业主体责任。**工程项目建设、施工、劳务单位要严格落实安全生产主体责任，履行安全管理职责，加强安全风险评估和隐患排查治理，进一步建立完善安全管理体系，确保规章制度有效执行。**建设单位**要充分分析和研判项目存在的安全风险隐患，加大对施工单位的督促、检查力度，严格考核评价，确保项目安全管理工作取得实效；**施工单位**要加强对劳务外包队伍管理，加大教育培训力度，加强事故隐患排查治理，严格落实施工现场各项安全管理制度，强化危险作业现场管控措施，对动火、高空、临时用电等作业必须履行报批手续，指派专人现场监督，杜绝人不对班、班不管人、失管失察、察而无力的现象发生；**劳务单位**要严格遵守施工单位各项管理制度，及时报告工作任务、进度和存在的问题，加强员工管理，做好从业人员三级教育培训，严肃班前教育，做好安全技术交底，提高作业人员的安全意识和事故防范技能，彻底解决违规违章作业、冒险作业多发的的问题。
