# 广州增城“9·16”较大爆燃事故调查报告

广州市人民政府事故调查组

2026 年 4 月 10 日

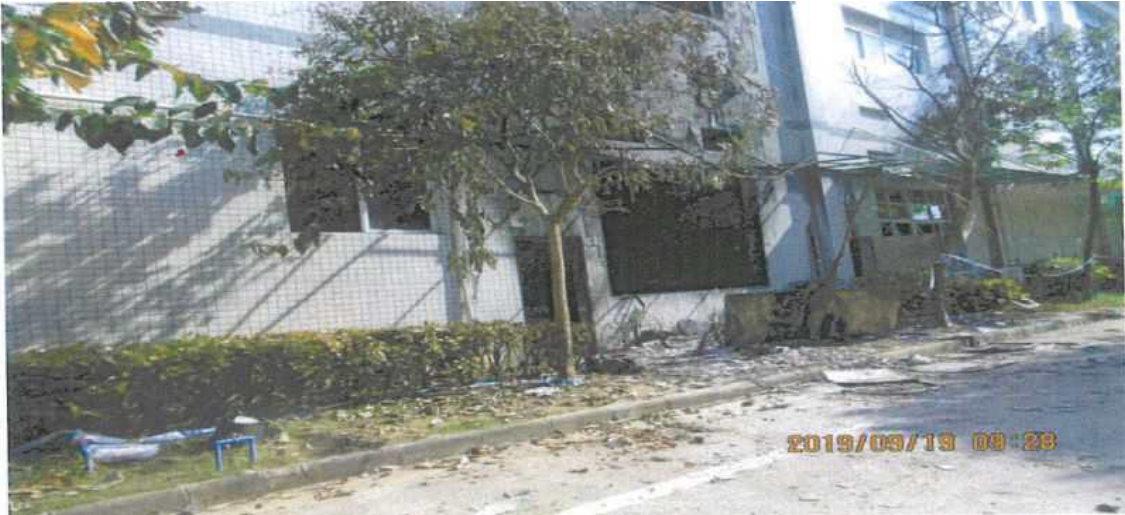
事发 C1 幢首层小仓库结构损坏严重，北面墙面及东北角水泥柱大部分脱落，顶棚装修板脱落，南面玻璃窗及框全部破碎脱落；门前挡雨棚完全损坏；南面窗外厂区道路边树木已烧焦。总体来说东部比西部储存区损坏严重，西部及北部墙面脱落较为严重（详见图 1-5）。

图 1 事发后 C1 幢首层小仓库外景

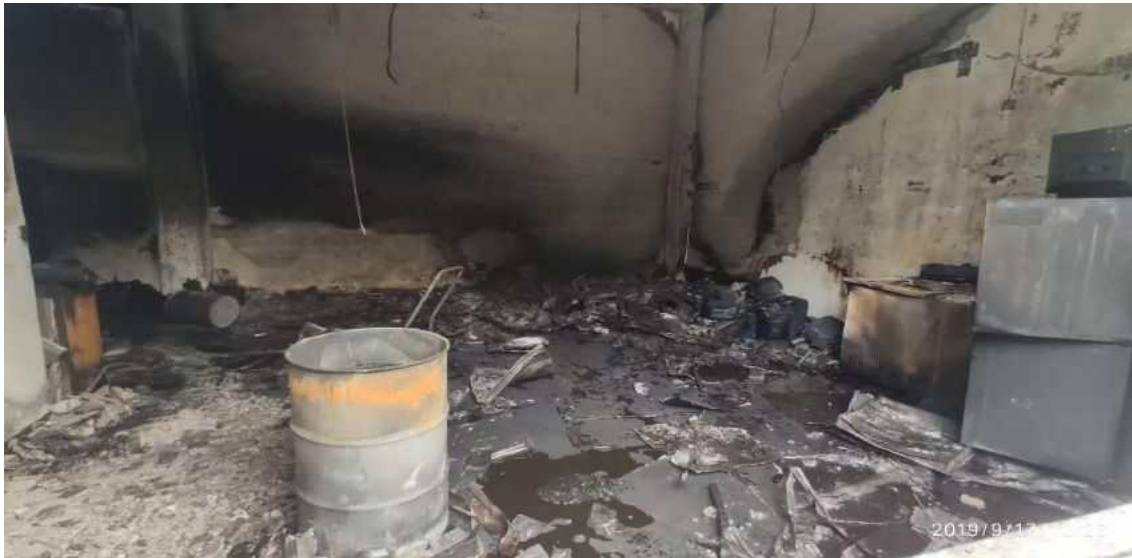
图 2 事发后 C1 幢首层小仓库内景

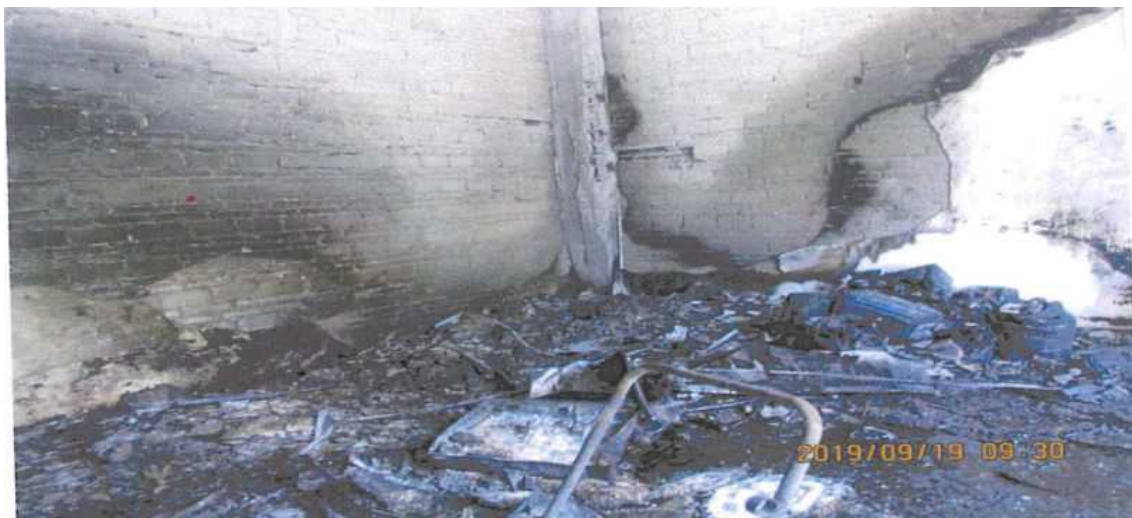
图 3 事发后仓库东北角

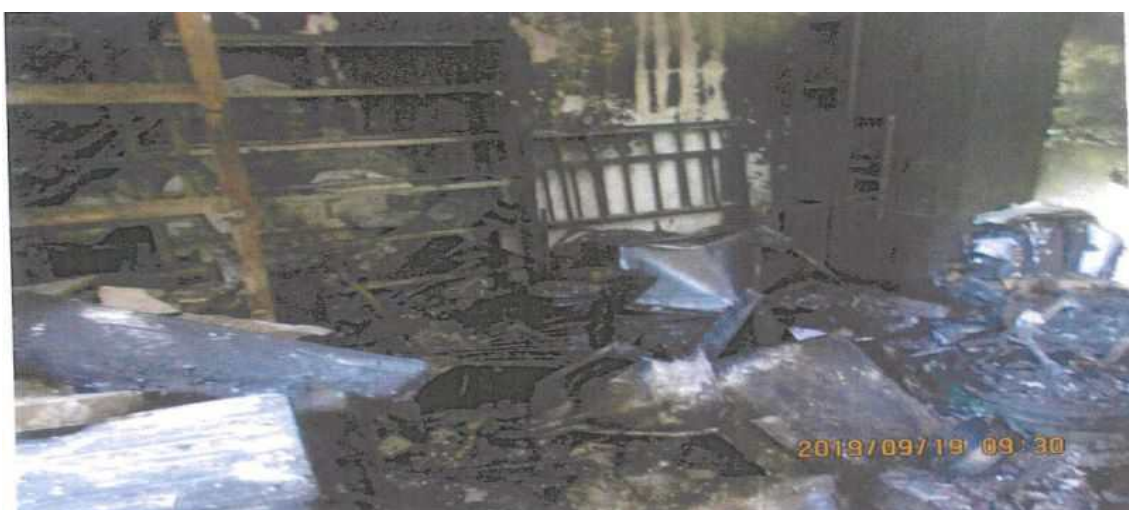
图 4 事发后仓库西北角

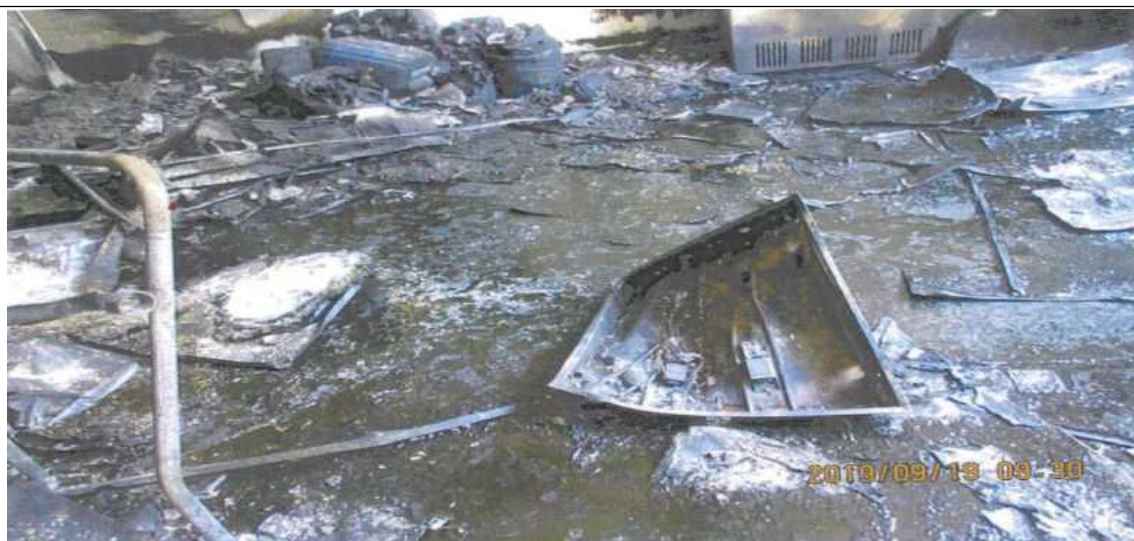
图 5 事发后仓库地面

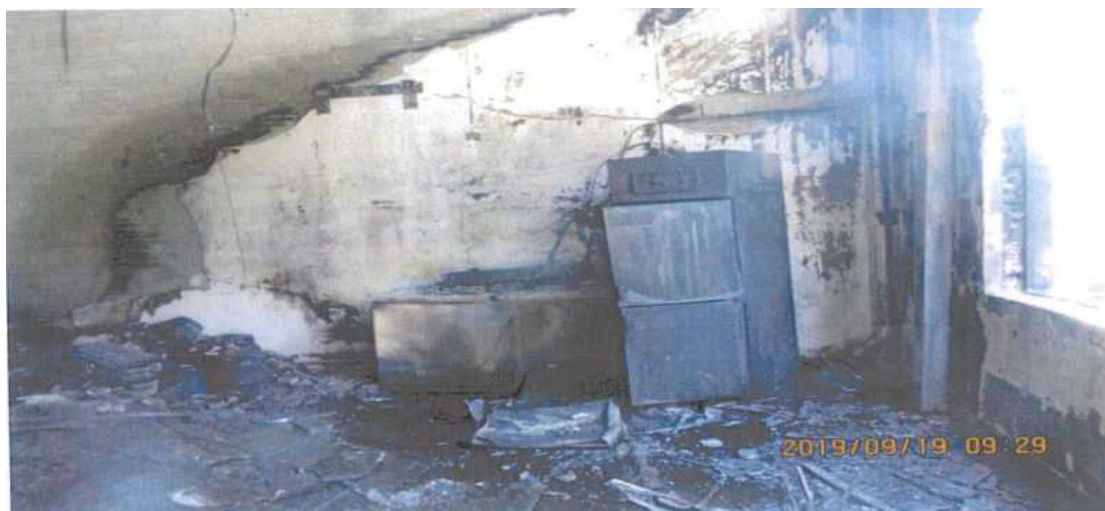
仓库内西北角铁杂物架、文件柜损坏严重；内有一台空调，室内机位于东部靠北侧墙上，室外机在南侧墙外；东部事发冰箱及防爆冰柜外表面已烧毁，冰柜内偶氮二异丁腈较完好、未烧损，冰柜的插头在插座中；冰箱及冰柜电源位于其后面，电线穿绝缘塑料管，照明灯为非防爆电器，照明灯及线管损坏，电线塑料已燃烧、碳化；仓库中部有一个 200L 的用来收集泄漏物料的铁桶，铁桶内物料经检验为：过氧苯

图 6 仓库内事发冰箱和防爆冰柜

造成本次事故发生的起因物是电气设备，即慧谷公司放置小仓库发生故障无法工作的防爆冰箱。

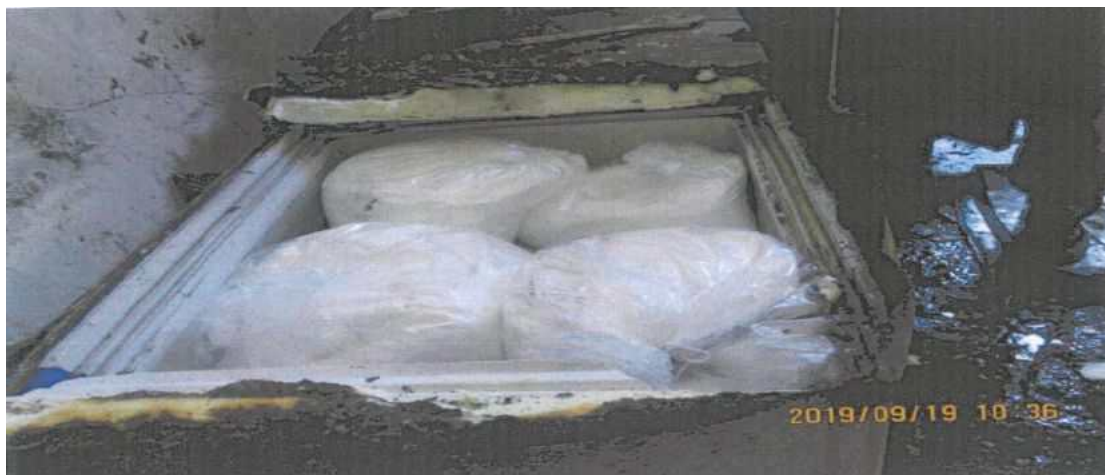
图 7 防爆冰柜内偶氮二异丁腈

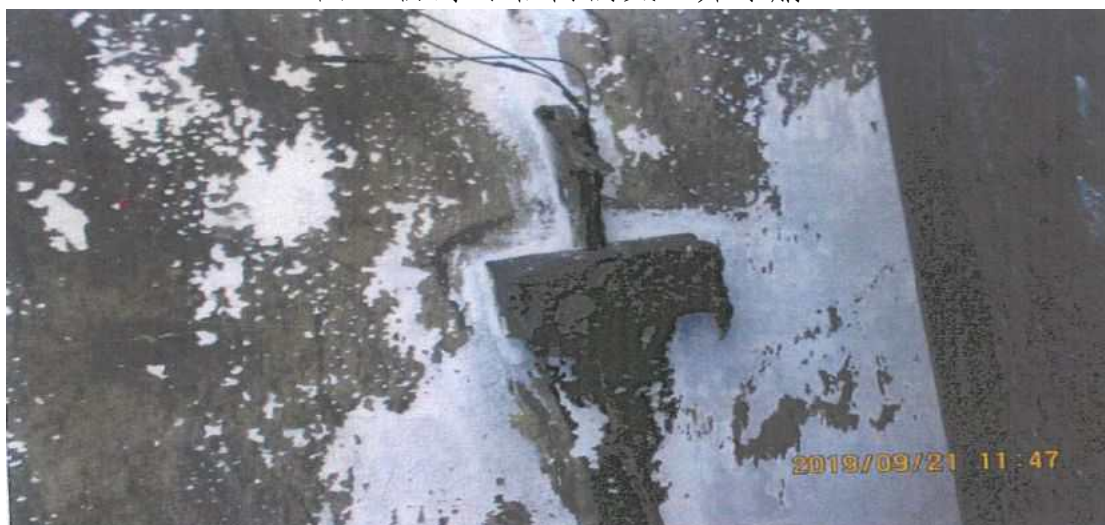
图 8 事发后仓库冰柜附件电路

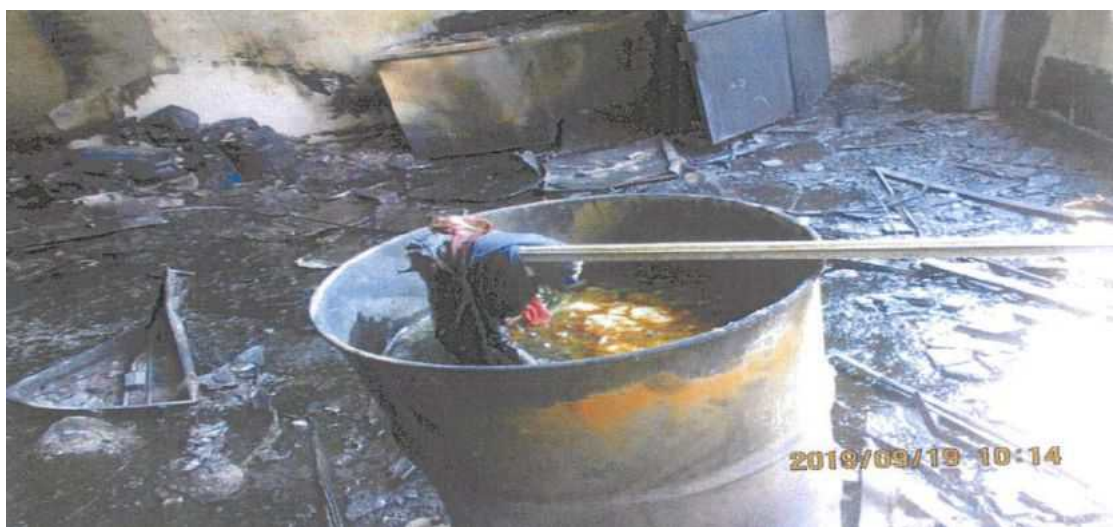
甲酸叔丁酯、偶氮二异丁腈和甲胺等物料（详见图 6-9）。

图 9 事发铁桶及桶内收集的物料

据此，排除电气火花、静电、高温、化学反应、明火、雷电等因素。且事发现场勘察分析爆炸区域中心位于铁桶位置，判断点火源大概率为拉动铁桶与地面摩擦产生火花。

仓管工作人员在处置危险化学品泄漏时采用换桶和棉布吸附的方式，导致泄漏物过氧化 2-乙基己酸叔丁酯受热分解后形成爆炸性气体；且在处置过程中使用铁桶、搬动铁桶时产生的火花，引起爆炸并起火。进而引燃现场存放的过氧
