编制单位: 铜仁市万山区人民政府事故调查组

编制日期: 2026 年 7 月 3 日

# 万山义乌城户外广告安装“5·10”一般高处坠落事故调查报告

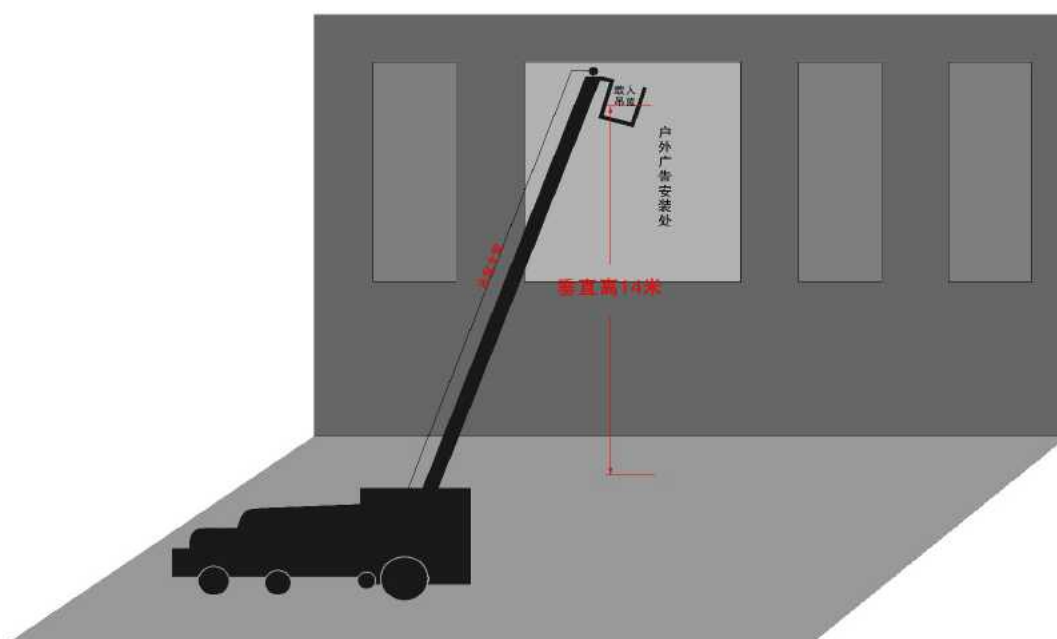
（事故现场示意图）

2026 年 5 月 9 日 16 时 30 分左右，沈某某接到黄某某电话，双方约定在 5 月 10 日 19 时到仁山街道义乌城开展广告吊装作业。5 月 10 日 18 时 59 分，沈某某驾驶吊车抵达义乌城，黄某某告知沈某某施工内容和位置后，电话通知蒋某到场，三人共同完成吊车的吊篮安装。随后蒋某和黄某某携带喷绘布进入吊篮内，沈某某操作吊车将吊篮升至作业位置，进行喷绘布安装作业。约 3 分钟后，吊篮左侧插销断裂，吊篮整体失稳倾覆，蒋某、黄某某一同从吊篮内坠落至地面，造成 2 人死亡。

4.吊篮连接件破坏情况：经现场勘查，事发吊篮左侧插销断裂

1.沈某某非法加装吊篮，且违规使用吊篮载运人员进行高处作业。

2.蒋某、黄某某未佩戴安全帽、未系安全绳，违规进入吊篮开展高处作业，在吊篮左侧插销断裂后，吊篮整体失稳倾覆，导致2人从高处坠落至地面。

2.经铜仁市公安局交通管理支队城区二大队核实涉事车辆贵DCxxxx中型非载货专项作业车在作业时所使用的吊篮不是出厂配置件，在铜仁市公安局交通管理支队车辆管理所注册登记时无吊篮，贵DCxxxx中型非载货专项作业车在作业时所使用的吊篮为车辆所有人擅自加装。

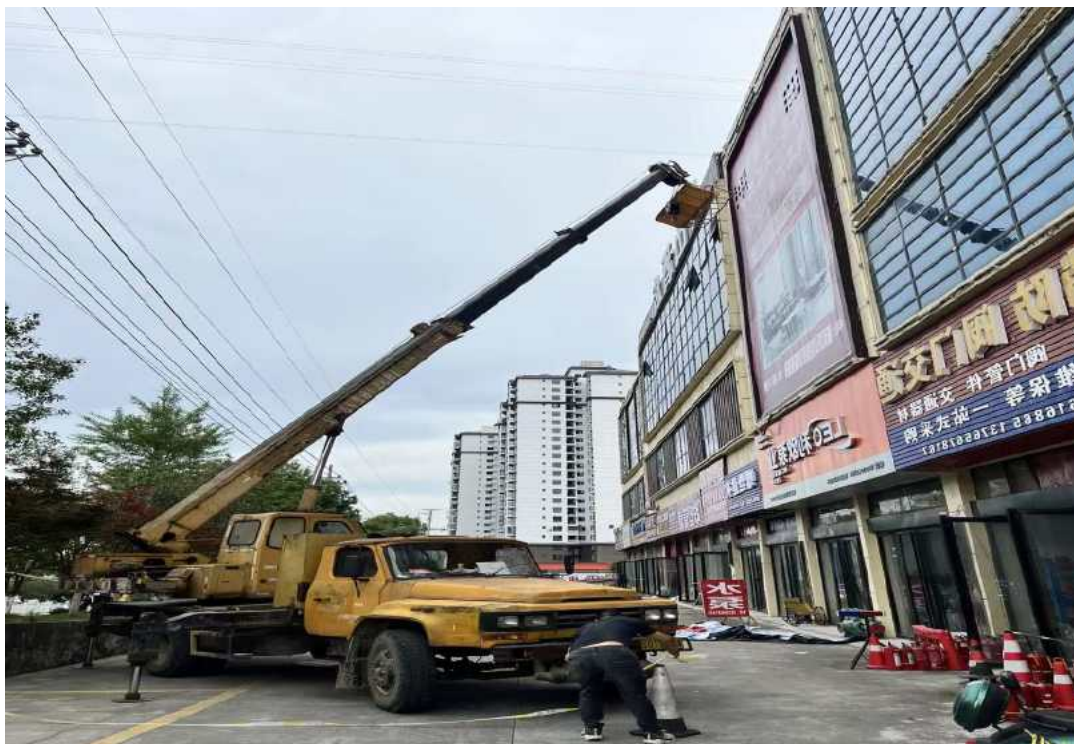
（施工现场图）

3.劳动防护用品佩戴情况：在吊篮内进行高处作业的2人未佩戴安全帽、未系安全绳。
