# 日照东港“9·8”较大道路交通事故 调查报告

日照市政府事故调查组

2024 年 1 月 19 日

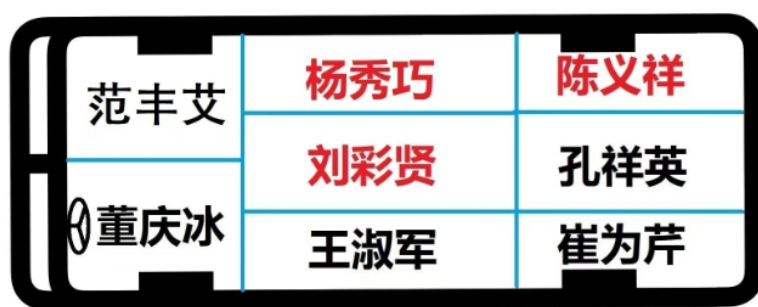
图 2 鲁 LTL558 小型面包车司乘人员分布图

2023 年 9 月 8 日凌晨 3 时许，谢克增驾驶鲁 VP3962/冀 D343C 挂重型半挂货车从潍坊安丘市出发，装载水泥预制品运往日照市岚山区碑廓镇大朱曹一村，沿 S222 省道由北向南行驶至日夏线丁字路口处时，6 时 30 分许，在未采取制动措施的情况下，与前方顺向停车等候信号灯的董庆冰驾驶的鲁 LTL558 小型面包车、陈祥法驾驶的鲁 L92516/鲁 LNG80 挂重型半挂货车发生碰撞，造成鲁 VP3962/冀 D343C 挂重型半挂货车和鲁 LTL558 小型面包车起火。事故造成谢克增及面包车中 2 名乘客（杨秀巧、刘贤彩）当场死亡、1 名乘客（陈义祥）经抢救无效死亡、5 名乘客（范丰艾、王淑军、孔祥英、崔为芹、董庆冰）受伤。
