## 老城区洛阳卓丰物流有限公司“5·8”一般起重伤害事故调查报告

### 老城区洛阳卓丰物流有限公司“5·8”一般起重伤害事故调查报告（网上公示稿）

2025年5月8日上午8时40分左右，洛阳市老城区邙山街道办事处辖区老城区洛阳卓丰物流有限公司发生一起一般起重伤害事故，造成1人死亡。

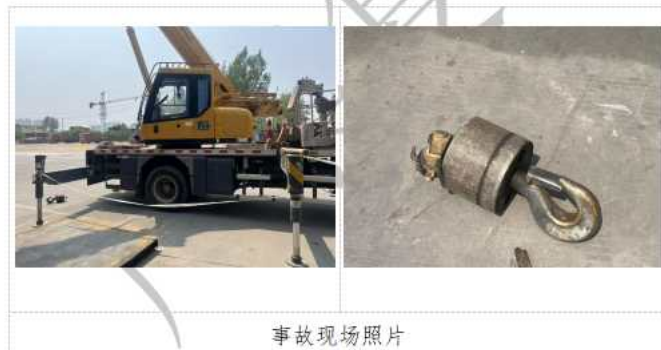
事故现场照片

上午 8:30 左右，常某征带领本单位工人武某峰和刘某乐在待吊离心机处等候，均已佩戴安全帽。由于离心机较重，吊装需采用大钩作业。上午 8:40 左右吊车司机杨某生操作汽车吊开始作业，当大钩一侧钢丝绳挂好，刘某乐在挂另一侧钢丝绳时，发现大臂位置不当，便指挥吊车司机杨某生移动大臂，在大臂移动过程中，小钩钢丝绳断裂小钩坠落，直接砸中正在下方挂绳、指挥的刘某乐头部，安全帽脱落，人体倒地。

汽车吊钢丝绳断裂，小钩脱落。

1.违章操作：吊车司机作业前未对吊索具进行安全检查，作业时违章操作，小钩到达顶部，限位器失效时，未及时停止作业，仍然上升小钩，致使钢丝绳拉断，小钩坠落。（经现场查证，小钩所使用的钢丝绳存在严重磨损，局部断丝达 30%）

2.死者刘某乐作业中，在吊车大臂移动时处于吊臂下方的危险位置。

（四）吊车所有者和司机要加强设备维护保养，切实开展隐患排查治理，及时发现和整改设备隐患，杜绝事故发生。
