# 宁东基地宁夏泸天化生态肥业有限责任公司 高效复合肥项目造粒塔构筑物工程 “10·11”一般高处坠落事故调查报告

宁东能源化工基地管理委员会事故调查组

2026 年 1 月

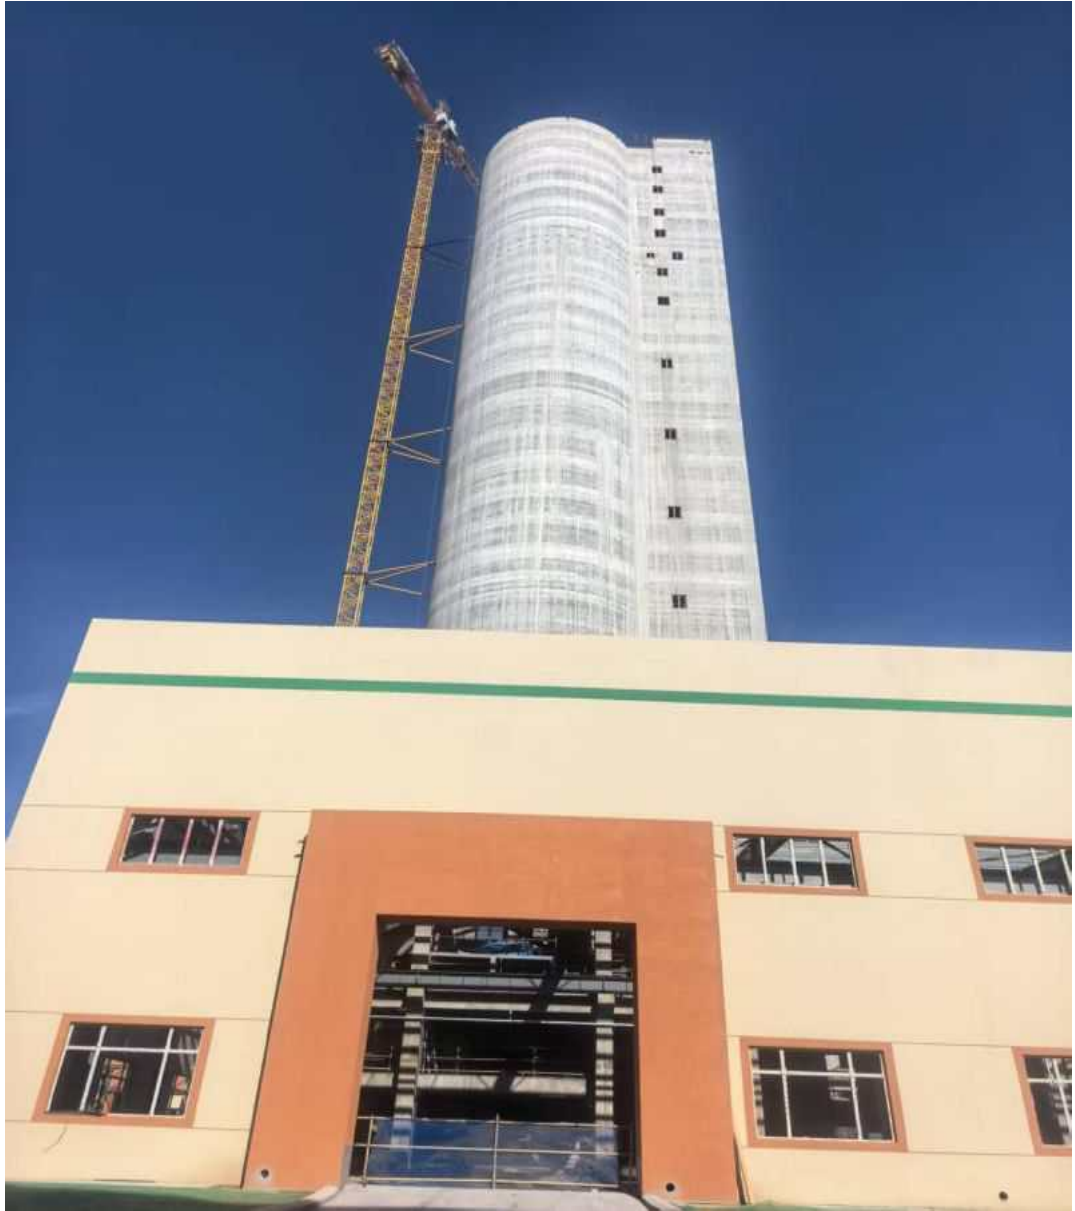
图 1 造粒塔外立面图

涉事单体名称为造粒塔，由圆塔与方塔组成，总建筑面积 2804.63 平方米，结构类型为钢筋混凝土筒体结构，基础形式为梁板式筏板基础。其中方塔高度 123.1 米，内部设置上人楼梯，事故发生时电梯尚未安装，造粒塔内作业人员均由方塔进入，方塔与圆塔每层进行连接，人员通过楼梯到达圆塔对应楼层开展作业。圆塔高度 119.43 米，塔内直径 19 米，共计 7 层，每层高度分别为 -0.04 米、5.413 米、94.93 米、99.43 米、103.93 米、108.93 米和 113.43 米。2025 年 9 月 12 日，造粒塔主体封顶。事故发生时该项目主体结构全部完成，剩余主要内容为：措施钢平台的拆除、94.93 米处水平结构模板拆除、窗户栏杆水电安装、塔内设备安装、造粒塔防腐施工等作业。

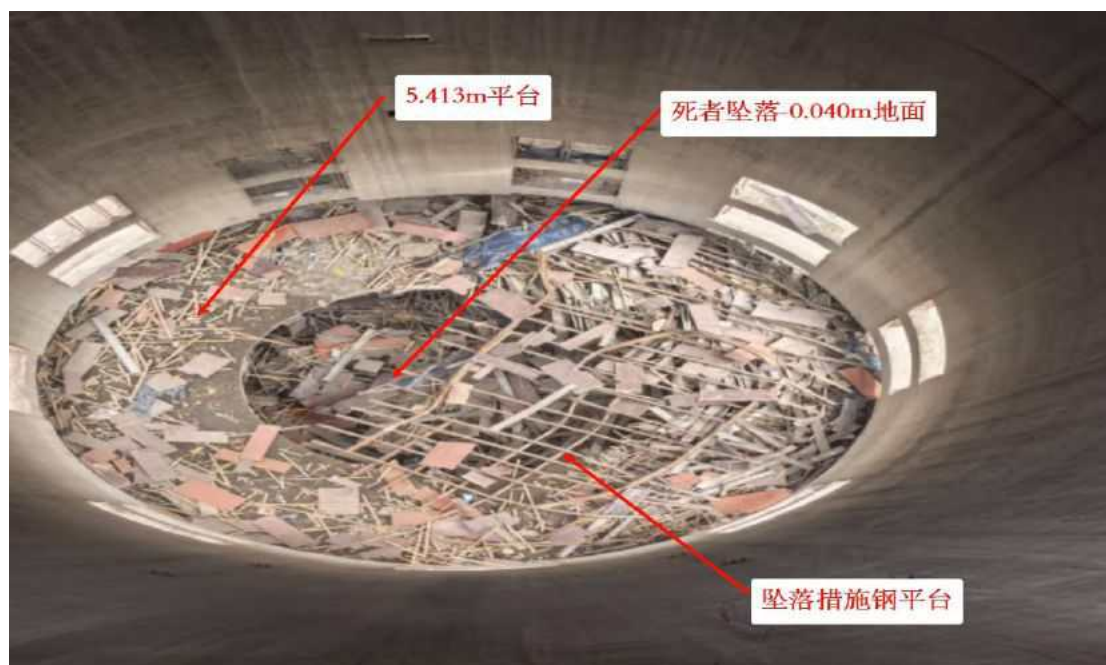
图 2 措施平台坠落现场俯视图

事故发生地点位于造粒塔圆塔 92.77 米处措施钢平台，措施钢平台尺寸 10 米×19 米；圆塔 5.413 米处平台宽度为 4.5 米，中间圆形吊装孔直径为 10 米；5.413 米至 92.77 米之间无其他遮挡，直径为 19 米。事故发生时在平台上作业人员李某随措施钢平台一起坠落，钢平台坠落大部分卡在 5.413 米平台处，作业人员李某坠落至-0.040 米处地面。卷扬机位于圆塔 113.43 米平面层处。

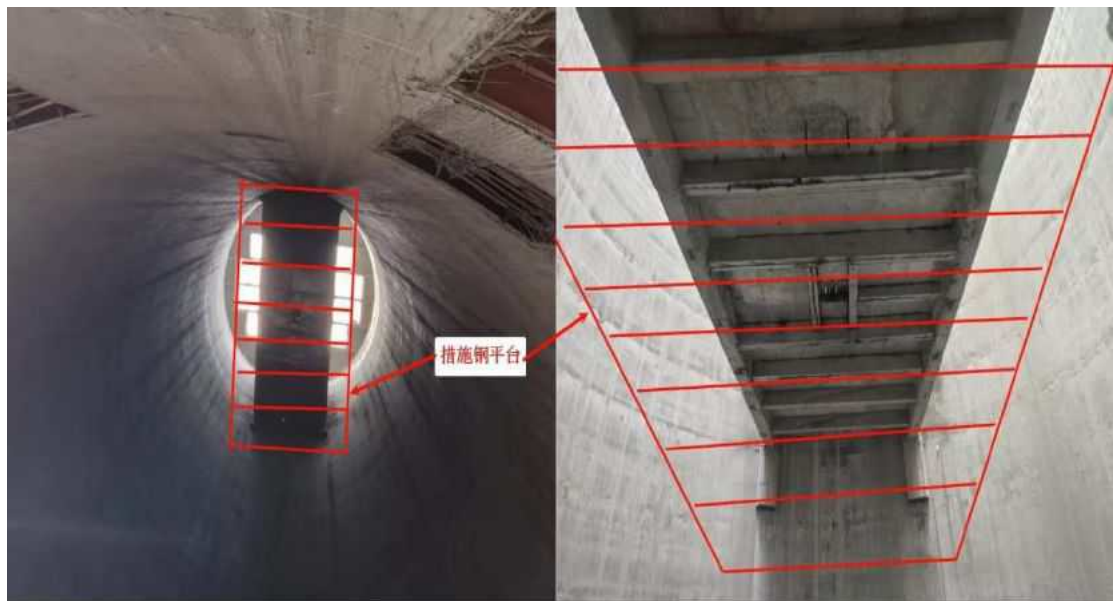
图 4 坠落前措施钢平台位置示意图

2025年10月9日，德宇建成公司安排卷扬机进场安装，完成措施钢平台与卷扬机钢丝绳的连接，连接方式为在造粒塔圆塔113.43米平面层上安装固定两台卷扬机，在119.43米南北方向结构梁上固定滑轮2个，每台卷扬机钢丝绳从滑轮穿过，在顶端固定吊钩，在吊钩处用三根钢丝绳与93.77米处措施钢平台可靠焊接的连接处进行连接。10月10日11时许，由德宇建成公司何某平、李某财<sup>[4]</sup>对措施钢平台刚性连接部分切割，并利用卷扬机将措施钢平台下降1米，高度约为92.77米。10月10日下午至晚间，闫某<sup>[5]</sup>分别电话联系木工班组长鱼某林<sup>[6]</sup>、土建班组长陆某龙<sup>[7]</sup>，安排鱼某林于次日组织木工班组进行造粒塔模板拆除作业，陆某龙于次日组织土建班组开展现场卫生清理工作。

措施钢平台标高位置示意图（措施钢平台位于混凝土梁下1.7m标高）

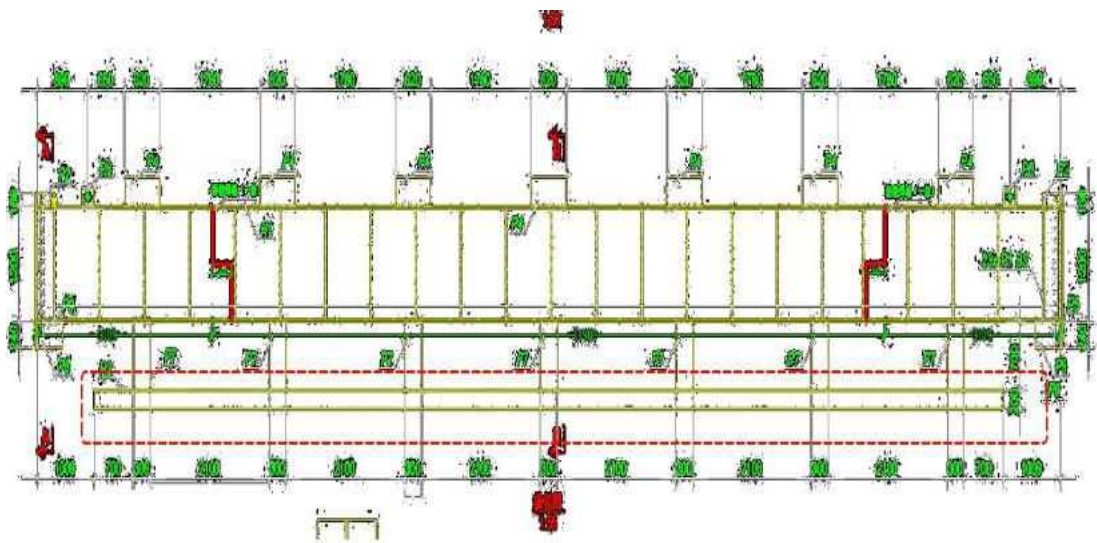
图 5 钢结构措施平台剖面图

事故发生部位位于圆塔内部 92.77 米处措施钢平台。  
2025 年 5 月 20 日，施工单位完成《劲性梁吊装及高塔钢结构措施平台安装专项施工方案》的专家论证。7 月 15 日，德宇建成按照《劲性梁吊装及高塔钢结构措施平台安装专项施工方案》完成 94.93 米处劲性骨架钢梁吊装，劲性骨架钢梁固定在圆塔内部东西方向两侧顶头的混凝土结构牛腿柱上，

与预埋好的预埋板进行焊接连接。7月16日至7月19日，德宇建成按照《劲性梁吊装及高塔钢结构措施平台安装专项施工方案》进行措施钢平台的搭设，与主体结构形成刚性连接，措施钢平台高度约为93.77米。7月19日，措施钢平台安装完成后，由建设、监理、施工单位完成劲性梁吊装及高塔钢结构措施平台安装的验收。验收合格后的措施钢平台主要用于搭设圆塔94.93米水平结构模板架体支撑体系作业。

经调查，事故的直接原因是：施工单位在无专项拆除方案的情况下，违规拆除措施钢平台劲性连接，使用不符合卷扬机铭牌规格的钢丝绳悬吊平台，并擅自将其改为作业平台后，违规指挥人员在平台上冒险作业，且作业人员生命绳无效系挂。作业期间，钢丝绳因承载力不足发生断裂，导致措施钢平台坠落，继而造成 1 名作业人员坠落。

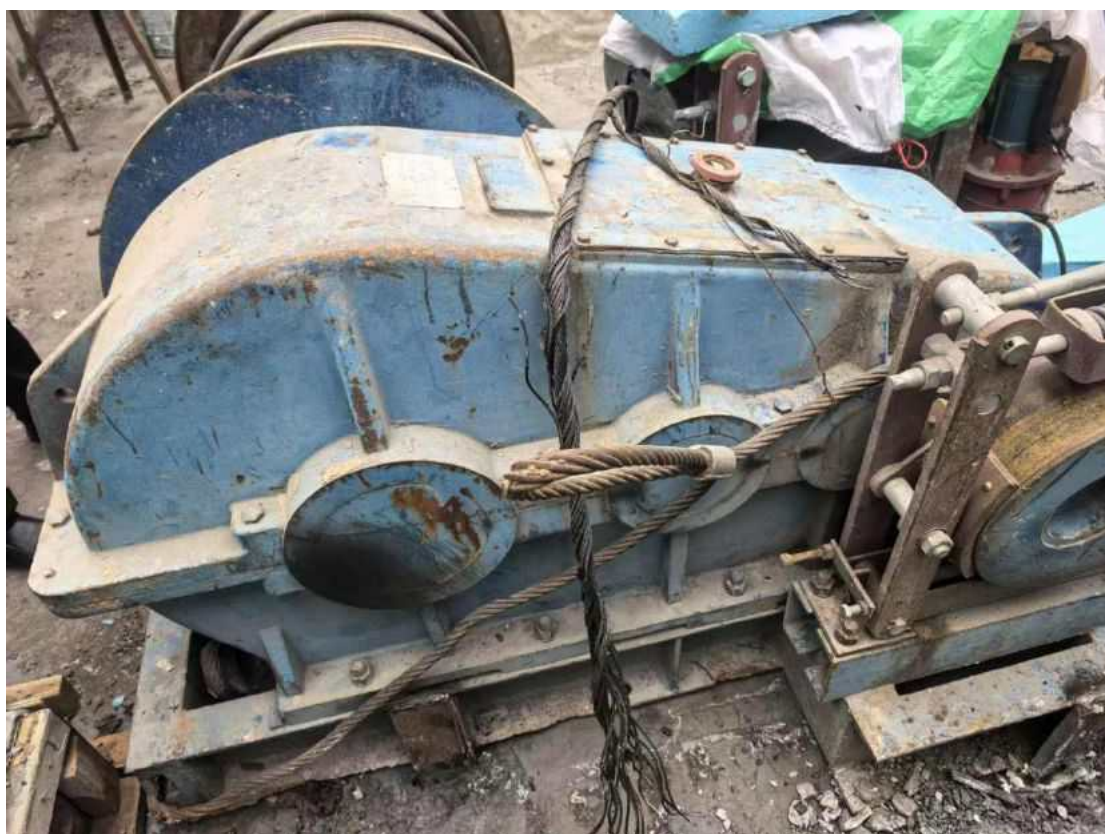
图 6 卷扬机钢丝绳断裂图

综上所述，现场两台卷扬机最大吊装重量约为  $5 \times 2 = 10$  吨，现场钢措施平台重量及平台上的荷载重量合计已超过 12 吨，高于现场两台卷扬机 10 吨的最大吊装重量。

德宇建成公司使用的卷扬机钢丝绳实际直径远小于铭牌标注，额定荷载不足，无法承受作业平台重量，直接导致事故发生。这暴露了设备进场验收、日常检验维护的严重缺失。各类生产经营单位必须建立严格的设备进场验收和定期检验制度，对特种设备、高危作业设备的安全性能进行全面检测，核实设备参数与作业需求的匹配性，严禁不合格设备、不符合要求的配件投入使用，从硬件上筑牢安全防线。

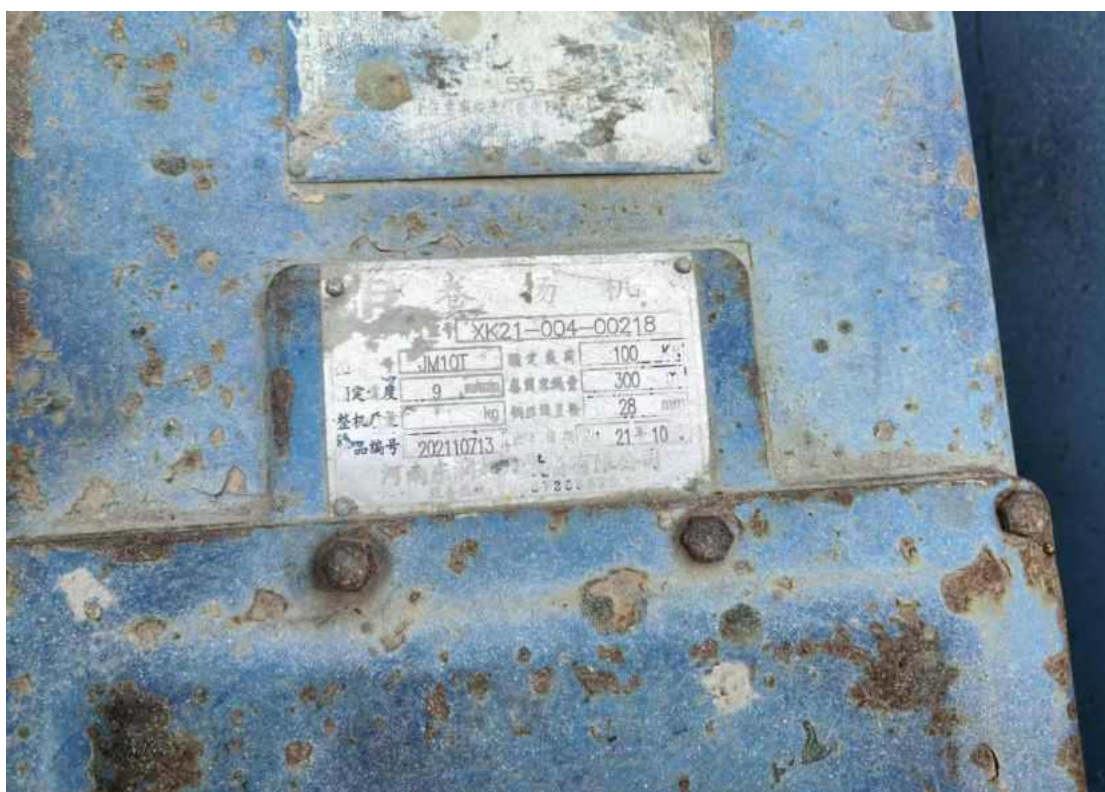
图 7 现场卷扬机铭牌图

现场共两台卷扬机，铭牌显示卷扬机出厂钢丝绳直径 28 毫米，额定荷载 10 吨；现场实际测量钢丝绳直径 18.5 毫米，计算可得现场卷扬机实际额定荷载不足 5 吨。
