2021年8月22日，广东省乐昌市乐昌峡库区生态修复工程（一期）1号修复点发生一起车辆伤害事故，造成一人死亡，直接经济损失约93万元。死者黎\*强，男，汉族，54岁，乐昌市大源镇水源村人，身份证号码：44\*\*\*\*11，系涉事拖拉机驾驶员及车辆所有人。

经调查认定，乐昌峡库区两岸生态修复工程“8·22”一般车辆伤害（瞒报）事故是一起因企业安全管理缺失，驾驶员黎\*强操作与其本人操作证不符的手扶拖拉机运输材料，违章作业，

项目名称：武江支流乐昌段生态环境系统保护修复工程—广东省乐昌市乐昌峡库区两岸生态修复工程（一期）；

乐昌市“8·22”一般车辆伤害事故调查组（代章）

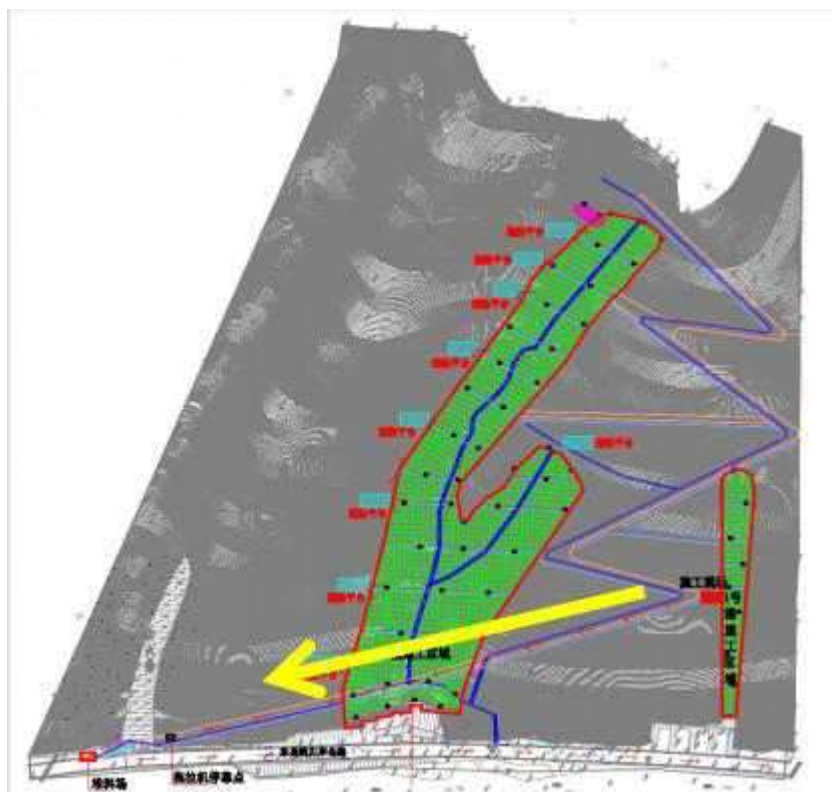
**1. 事故发生地点：**广东省乐昌市乐昌峡库区两岸生态修复工程（一期）勘察、设计、施工总承包项目 1 号治理点运输便道（离乐昌峡左岸公路堆料点约 40 米处）。此段施工便道长度约为 120.5m，宽 3.0m，1 号修复点施工便道起始段的坡度为：17.6°，原设计路肩处设 1.2m 高便道安全护栏，护栏立杆间距 4.0m；路侧外扩两米处设 2.5m 高防坠钢管围挡，围挡立杆采用  $\Phi 48 \times 3$  钢管间距 2.25m，横杆三道间距 1.2m，围挡内侧封 1.8\*0.9 模板。发生事故时，1 号修复点施工便道在涉事故路段外侧的两道安全防护设施未按图施工。

图 1: 广东省乐昌市乐昌峡库区两岸生态修复工程（一期）1 号修复点施工区平面示意图  
（箭头指向为事发时黎\*强驾驶方向）

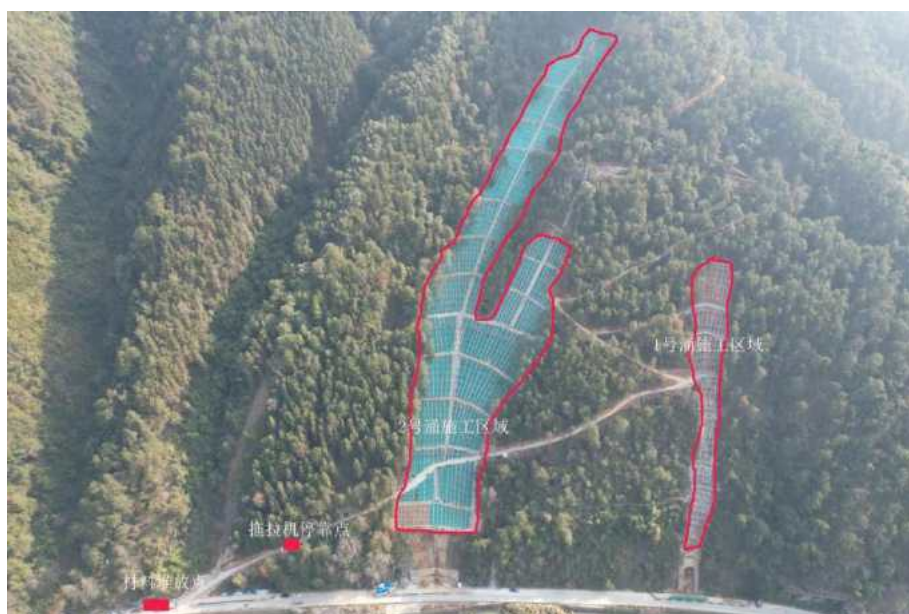
图 2: 广东省乐昌市乐昌峡库区两岸生态修复工程（一期）1 号修复点航拍图

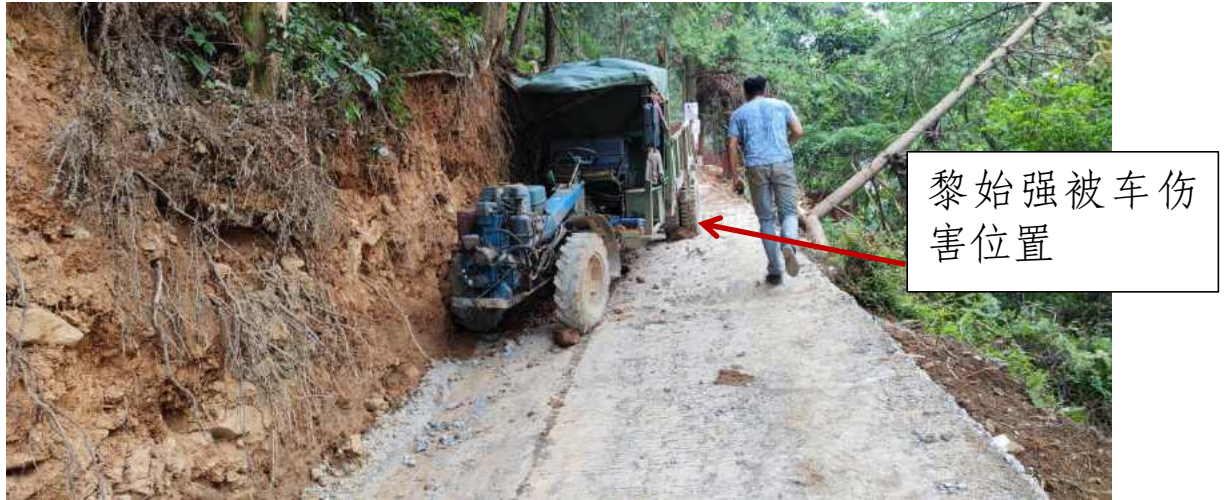
当天上午约 10 时 17 分,黎\*强空车下山途中在距施工便道坡底约 50 米处,其操作不当,向拖拉机行驶方向的左侧跳车。黎\*强跳车后,无人驾驶的拖拉机自动向前滑行约 7-8 米,滑行过程中拖拉机左后轮从黎\*强腹部碾压而过,拖拉机整体撞向施工便道内侧的山体并发生巨响,依靠与施工便道内侧的山体刮擦最终停靠在距离项目运输便道离乐昌峡左岸公路堆料点约 40 米处。

图 3：2021 年 8 月 22 日事发时黎\*强拖拉机实拍图

黎\*强安全意识单薄，驾驶与持有操作证不符的、未定期办理年检且应予报废的拖拉机承接材料运输工作，违章作业；驾驶过程中遇突发情况操作不当，导致自身被拖拉机左后轮碾压，造成自身骨盆粉碎性骨折、失血性休克，后因抢救无效死亡，是造成此次事故发生的直接原因。
