## 思南思唐“10•2”一般沉船事故调查报告

思南思唐“10·2”一般沉船事故

# 调查报告

思南思唐“10·2”一般沉船事故调查组  
2025 年 12 月

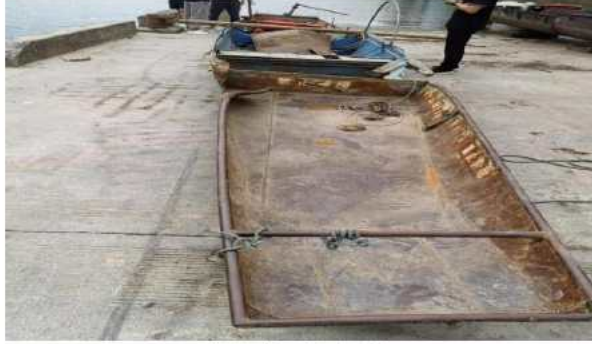
事故船舶打捞上岸后状况图

江苏龙岱环保集团有限公司临聘工人袁某某 1 驾驶事故船舶违规超员载人航行，且全员未穿戴救生衣，加上人员乘坐分布不合理（船前部 5 人、船舱 1 人、船尾 1 人），造成重心前移，船首吃水加深，船体失衡，船首进水致船舶沉没，是本次事故发生的直接原因。

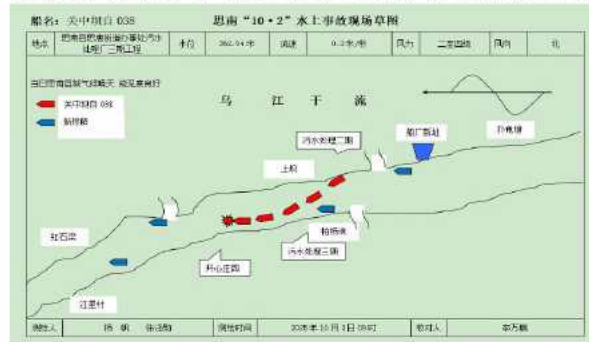
**1.事故现场情况。**事故发生现场位于思唐街道办事处江星村柏杨湾组乌江河段“开心庄园”外面水域距离乌江西岸约10米处。

### 事故现场及事故船舶航行路线图

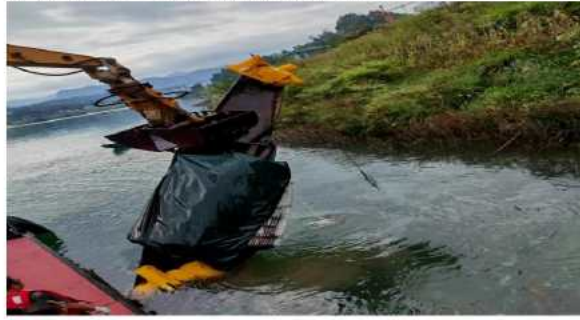
沉没船舶由县消防救援大队、思南蓝天救援队和遵义蓝天救援队共同打捞拖至岸边，10月3日09时许，县交通运输局联合贵州省乌江航道管理局将事故船舶打捞上岸。

事故船舶打捞现场图
