# 天柱邦洞中大矿业有限责任公司“5·6” 一般冒顶片帮事故调查报告

2023年5月6日10时16分许，天柱县中大矿业有限责任公司天柱大河边高吊重晶石矿发生一起冒顶片帮一般事故，造成1人死亡，直接经济损失273.195万元。

天柱县中大矿业有限责任公司 “5·6”

2023 年 6 月 6 日

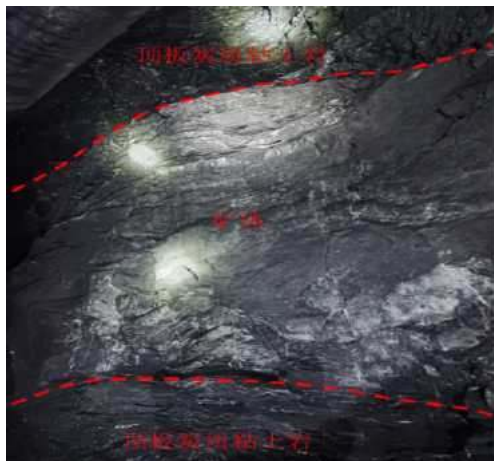
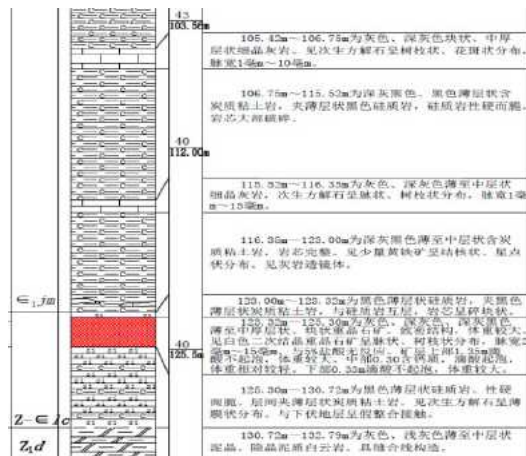
照片 1 630m 中段石门与 630m 北翼运输巷连接处巷道高帮围岩情况

（1）事故地点距原+630m北翼运输巷脉内掘进工作面较近（仅约12m），围岩已受前后两次近距离爆破振动影响，

导致作为巷道直接顶板的矿体及其上方炭质粘土岩裂隙进一步发育，加上掘进迎头突遇褶皱构造，围岩较为破碎，冒落风险倍增。

照片 1: 630m 中段石门与 630m 北翼运输巷连接处巷道高帮围岩能清晰可见矿体及其顶板、底板围岩情况，结合储量核实报告中事故地点附近编号为“ZK502”钻孔地质柱状图分析，直接顶底板均为岩性较差的炭质粘土岩。

措施。**二是在**不稳固的岩层中掘进时应进行支护；在松软、破碎地层中掘进时应在永久性支护与掘进工作面之间进行临时支护或特殊支护，必要时增加超前支护。**三是**严格现场管理，巷道掘进过程中必须严格按照安全设施设计、作业规程中有关临时支护和永久支护设计进行巷道支护，坚决杜绝“巷道或者采场顶板未按设计采取支护措施”重大事故隐患的情况出现。**四是**进一步建立健全“敲帮问顶”安全制度及作业规程，重新修订掘进、排险安全操作规程和岗位责任制，并确保落实到位。要加大安全投入，对矿井内通风不良、照明不足、能见度较差的作业面设置必要危险警示标识和配备足够的照明设施。**五是**针对天柱县重晶石矿顶底板普遍存在力学性质较差的厚层炭质粘土岩的现状，聘请有资质的专业机构开展围岩地质力学评估工作，获取更加全面有效的地质力学参数，为树脂锚杆推广使用及支护设计提供可靠的理论依据。

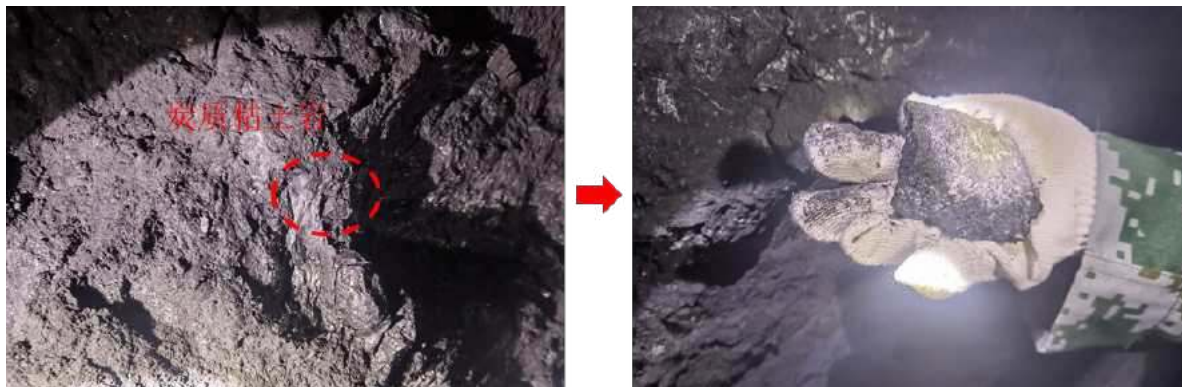
照片2 630m中段石门与630m北翼运输巷连接处巷道高帮炭质粘土岩近距离实拍

照片 2: 630m 中段石门与 630m 北翼运输巷连接处巷道高帮炭质粘土岩近距离实拍, 可知炭质粘土岩强度较低, 受顶板淋水浸润后用手揉搓即可破碎。

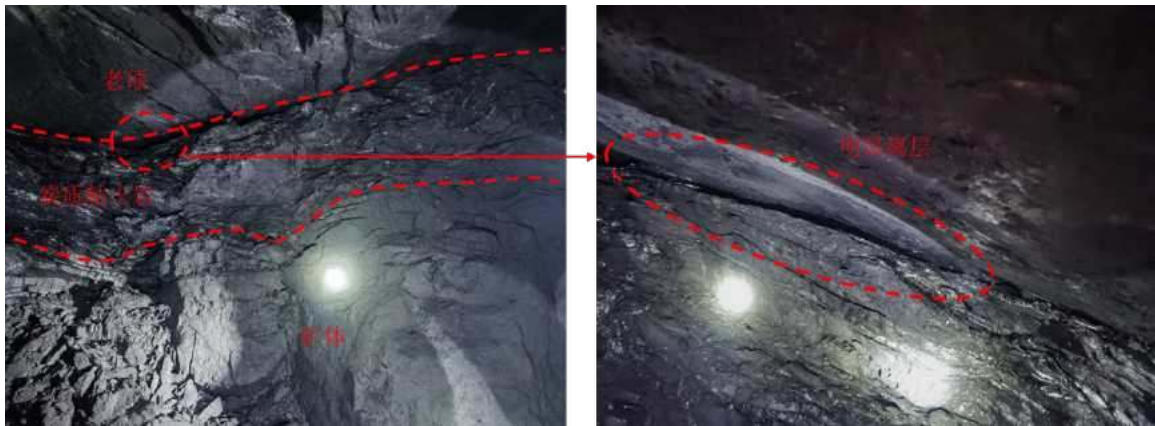
照片 3 630m 中段石门与 630m 北翼运输巷连接处巷道低帮炭质粘土岩与其上老顶明显离层

(2) 事故地点存在裂隙涌水, 水力作用下使得巷道上方矿体与其上的炭质粘土岩离层加剧。+630m 北翼运输巷脉外底板掘进工作面事故地点顶板存在源源不断的裂隙涌水,

受水体浸润影响，使得本身矿体与其上炭质粘土岩完整性不好的情况下离层加剧。

照片 3: 630m 中段石门与 630m 北翼运输巷连接处巷道低帮炭质粘土岩与其上老顶明显离层。

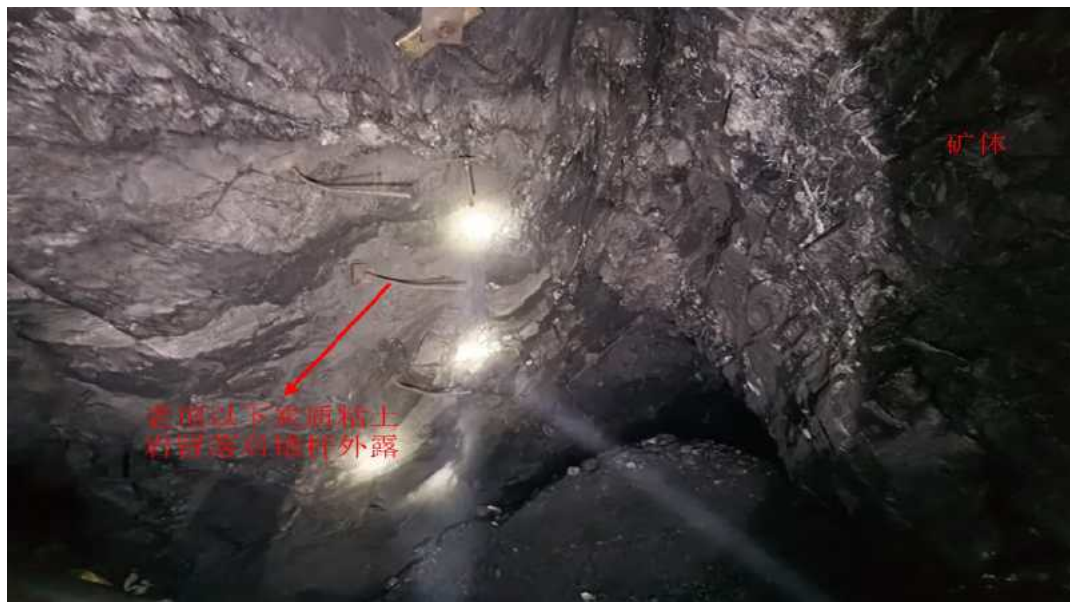
照片 4 630m 北翼运输巷脉内掘进迎头因顶板破碎停掘

(3) 已补打的树脂锚杆锚固端位于顶板矿体上方炭质粘土岩中或两者离层位置，锚固力不足，不能对事故地点附近围岩形成有效支护。事故发生前，打眼作业面处巷道低帮上方顶板补打的树脂锚杆长为 2m，采用两节 MSCK2335 树脂锚固剂进行端头锚固，且托盘未严格贴项。根据矿体厚度 1.8m—2.2m（平均厚度 2.0m）推算，锚杆锚固端刚好位于岩性较差的矿体。上方炭质粘土岩中或两者离层位置，此种情况下树脂锚杆因锚固力不足支护效果大打折扣，不能对事故地点附近围岩形成有效支护。

照片 4: 630m 北翼运输巷脉内掘进迎头因顶板破碎停掘，现场留有因老顶以下炭质粘土岩冒落后外露的树脂锚杆。

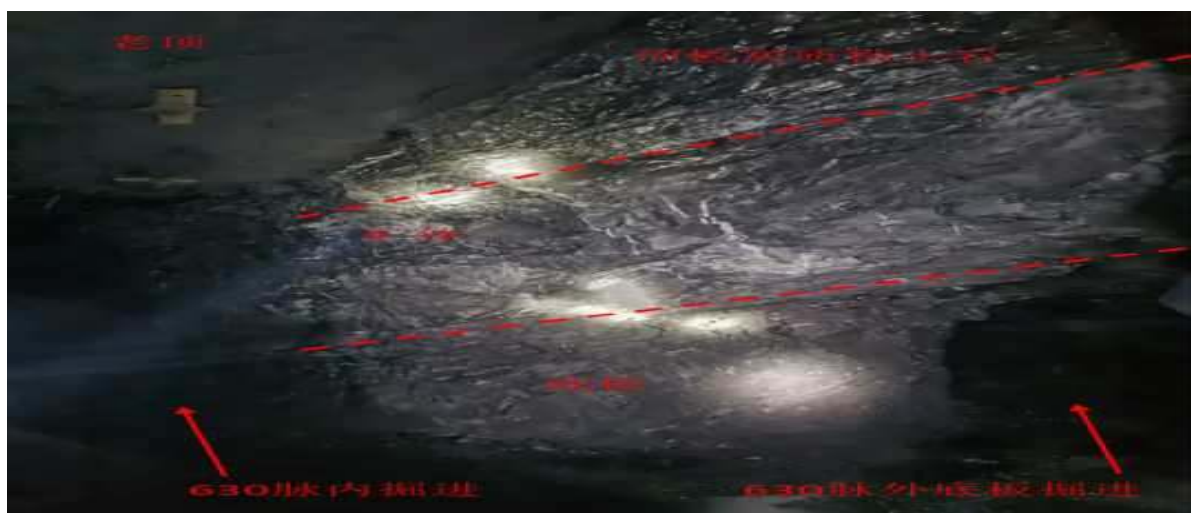
照片 5 630m 北翼运输巷脉内掘进转脉外底板掘进分叉处围岩

照片 5: 630m 北翼运输巷脉内掘进转脉外底板掘进分叉处能清晰观察到事故地点附近围岩情况，矿体厚度 1.8m~2.2m（平均厚度 2.0m），倾角约 35°，矿体上部直接顶为炭质粘土岩。

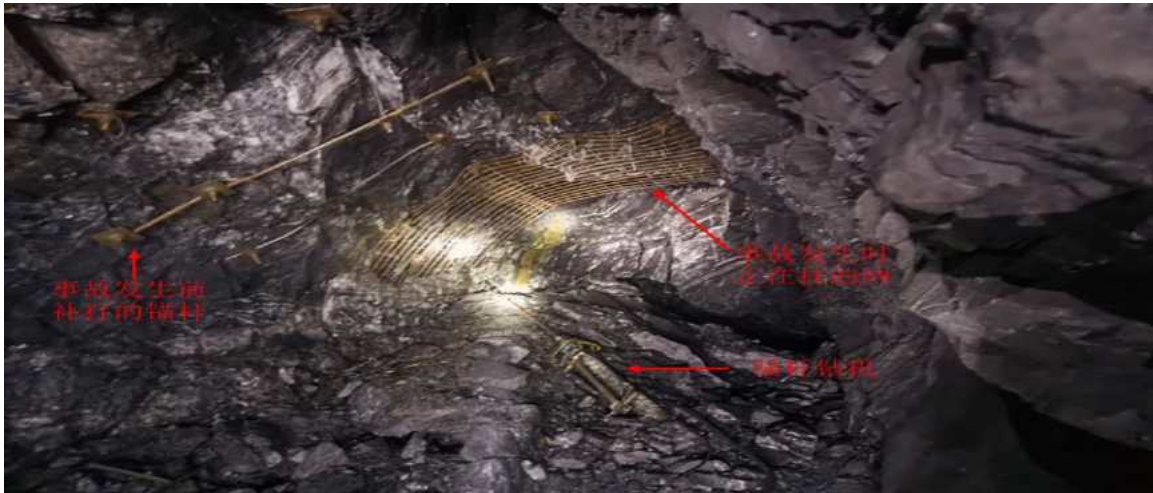
照片 6 630m 北翼运输巷脉外底板掘进迎头事故地点（远景）

(4) 打眼振动与顶板自身重力双重作用下，裂隙发育破碎顶板冒落，导致打眼作业时位于迎头靠里顶板未支护位置下方的观察者因站位不合理来不及躲闪被掩埋。

照片 6: 630m 北翼运输巷脉外底板掘进迎头事故地点（远景），可以看到事故发生时，630m 北翼运输巷脉外底板掘进外段为裸巷支护，靠里段现场工人正在挂网及补打锚杆作业，现场留有事故发生时正在作业的锚杆钻机、钢筋梯、补打的锚杆、金属网以及长度 2m 的锚杆、MSCK2335 树脂锚固剂等支护材料。

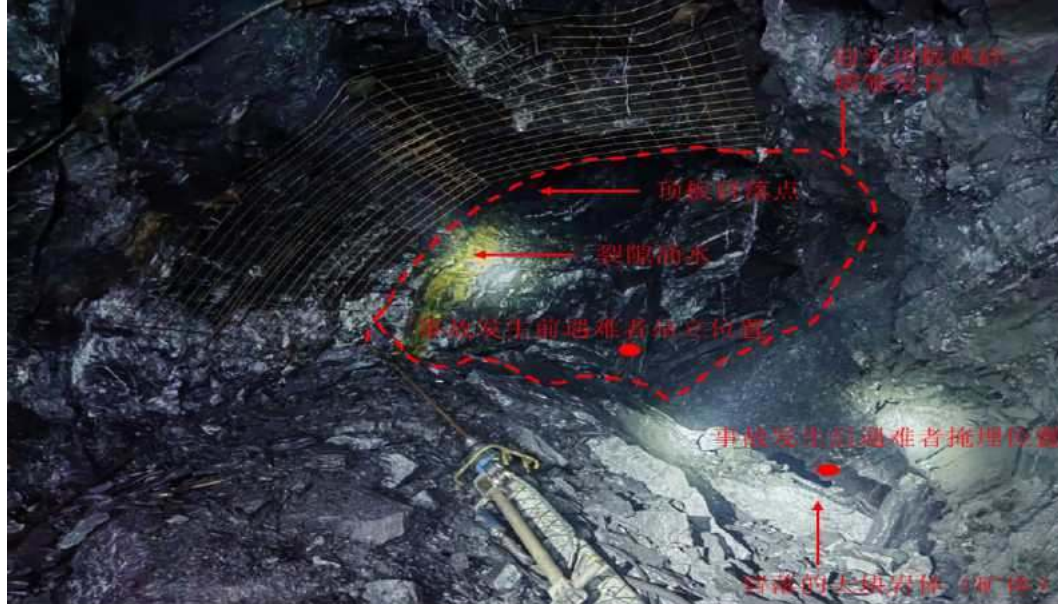
630m 北翼运输巷脉外底板掘进迎头事故地点（近景）

照片 7: 630m 北翼运输巷脉外底板掘进迎头事故发生点（近景），可以看到，事故地点掘进迎头冒落点顶板上方有裂隙水不断涌出，存在褶皱构造，围岩较破碎。事故发生时冒落的岩体（矿体）除破碎岩石外，并伴随有大块岩（矿）体，最大尺寸“长×宽×厚”约为 1.0m×1.0m×0.2m。

受上述原因影响，在打眼振动与顶板自身重力双重作用下，裂隙发育破碎顶板（矿体）冒落，导致打眼作业时位于迎头靠里顶板未支护位置下方的观察者因站位不合理来不及躲闪被掩埋。

事故地点围岩已受前后两次爆破振动影响，裂隙进一步发育，加之迎头突遇褶皱构造，围岩更加破碎。同时，由于事故地点裂隙涌水水力作用，巷道上方顶板矿体与其上炭质粘土岩离层加剧，已补打的树脂锚杆因锚固力不足未能形成有效支护，在打眼振动与顶板自身重力双重作用下诱发顶板垮塌引起冒顶事故。

**（二）进一步加强顶板管理。**一是采取正确的顶板管理方法，及时支护和处理悬露顶板。加强掘进迎头超前地质预测预报工作，井巷工程穿过软岩、破碎带、溶洞或较大含水层等不良地层时，施工前应制定专门的施工安全技术
