| 阳新白沙枫树下村铜矿“6·8”一般冒顶片帮事故调查报告 |

2025年6月8日，阳新县白沙镇枫树下村铜矿-350m采场发生一起一般冒顶片帮事故，造成1人死亡，直接经济损失约177万元。

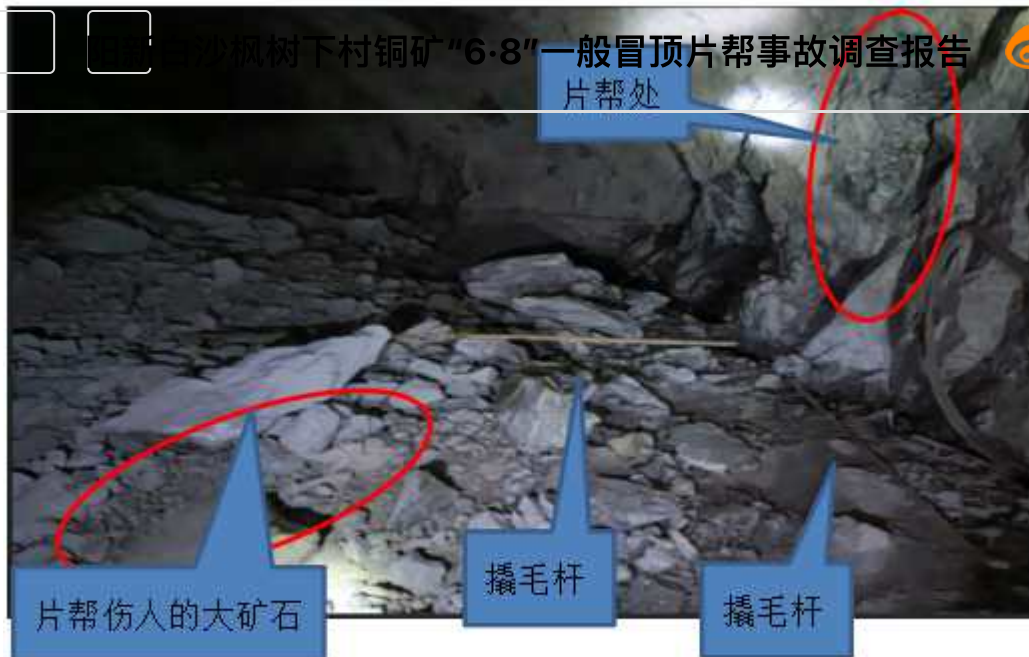
10时20分许，邓正堂位于采场通道入口约7至8米的位置，刘华在邓正堂左前方约6至7米的位置，周佐猛位于刘华前面约3米的位置，刘华戴着头灯和手电为周佐猛照明排险，刘华突然听到邓正堂喊“快来，出事了”。刘华回头看到位于邓正堂后面距离约2至3米的刘恒猛被片帮岩石压住。（见图1、图2）

图 1、事故现场整体状况

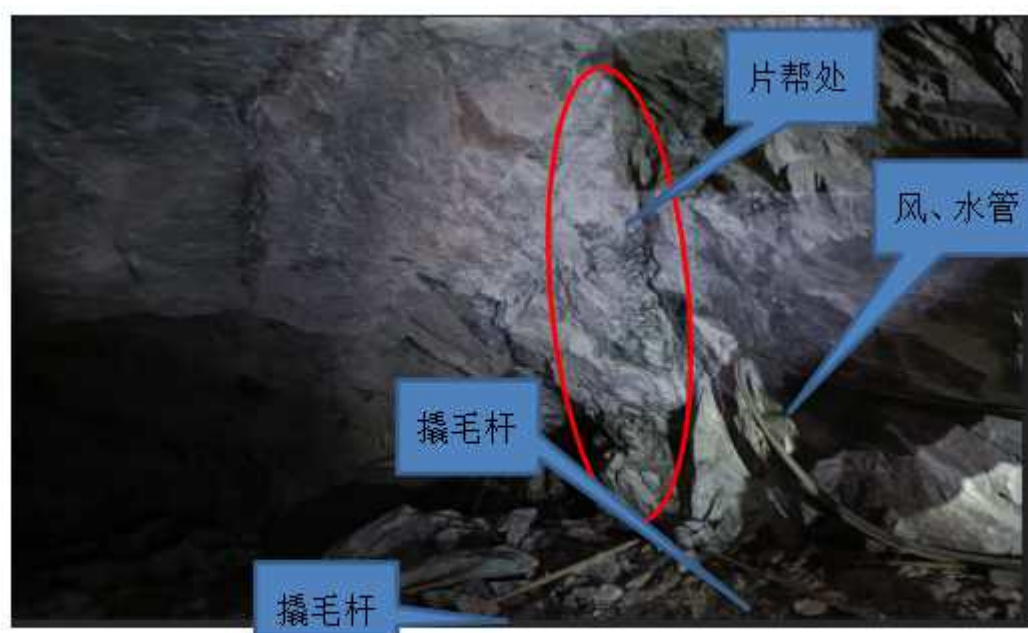
图 2、事故现场塌落伤人最大矿石位置状况

事故发生地为采场下盘上部，该部位上方有明显脱落垮塌新迹，新迹呈不规则长方形，高约1.5m、宽约0.5m、厚度0.3-0.5m,面积约 $0.75\text{m}^2$ ，体积约 $0.3\text{m}^3$ 。其下方堆积有事故发生时垮塌的一块大块矿岩、摔碎的小石块和其他矿岩，其几何尺寸为长0.7m、宽0.35m、厚0.50m,体积约 $0.1225\text{m}^3$ ，重约0.5t。刘恒猛被大矿石砸压倒地位置距离边帮约0.80m，大块矿岩（救援移动后）距离边帮约2米，人员埋压区域倾角约 $57^\circ$ ，站位场地狭窄。片帮堆积矿石附近分别放置三根长度2m至3m的撬杠，其中一根撬杠仍然被垮塌的矿岩埋压。采场第一个安全出口位于-350m中段采矿通风上山

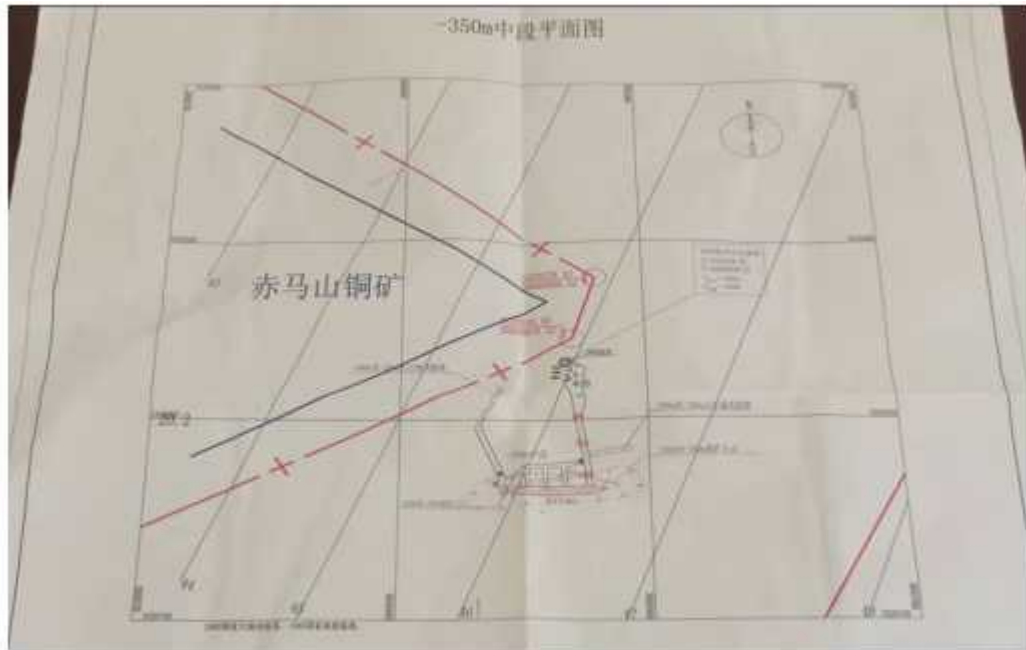
(西)，是该采场通风、行人的主要通道，而另一个安全出口位于-350m中段采场通风上山（东），被浮矿石堵塞，基本处于不通风状态（漏风），采场风量不足。（见图3、

图3、-350m中断采场、片帮体位置图和事故现场平面、立面示意图

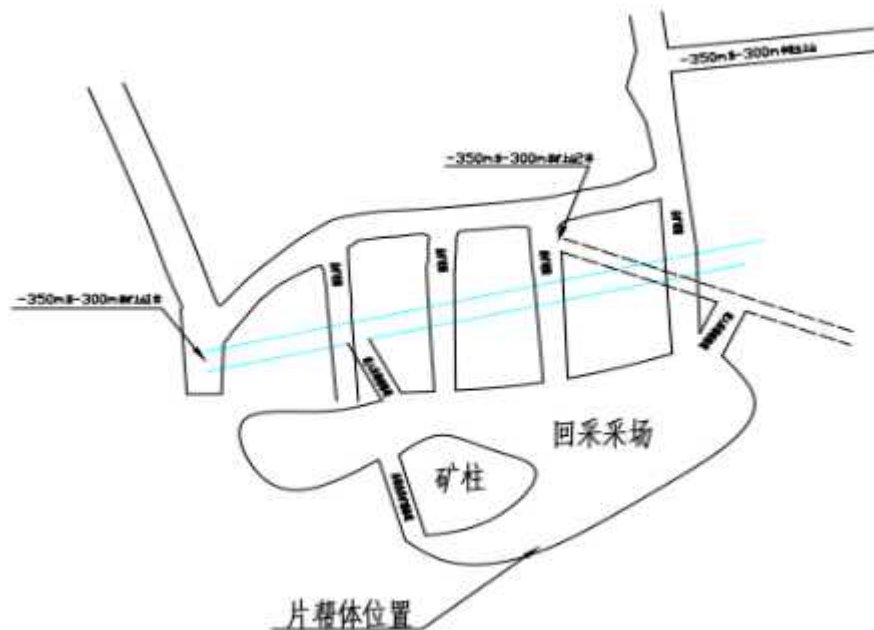
图 4、-350m 中段采场下部位置图
