# 望谟王母岭秀阳光项目“5·12”一般高处坠落事故调查报告

望谟县政府事故调查组

2025年8月31日

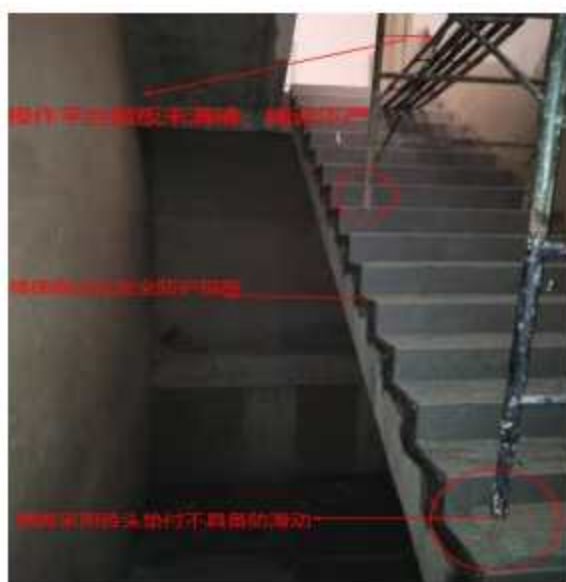
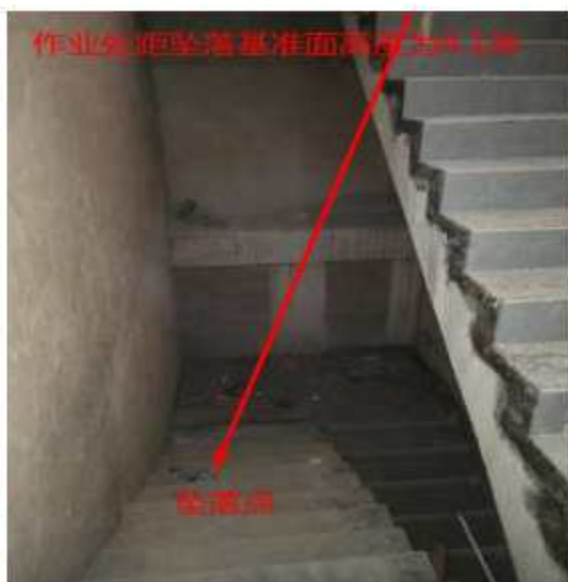
图 1 图 2 为事故当日现场图

梯空间不宽阔且光线昏暗，用于作业的铁架铺设未满足且未固定，存在明显的晃动，在受力情况下极易发生位移，无法为作业人员提供稳定、可靠的行走支撑；楼梯防护情况：楼梯临边未安装任何形式的防护栏杆，临空一侧完全暴露，无任何有效的防护措施来阻挡人员意外坠落。事故作业处距坠落基准面高度为 4.1 米。

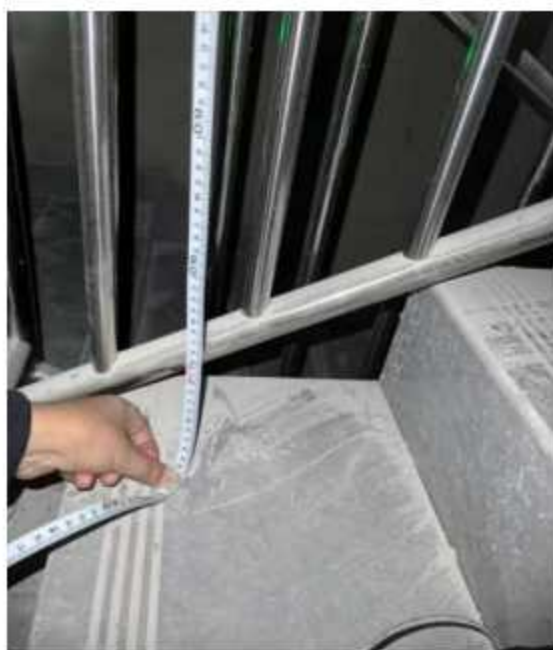
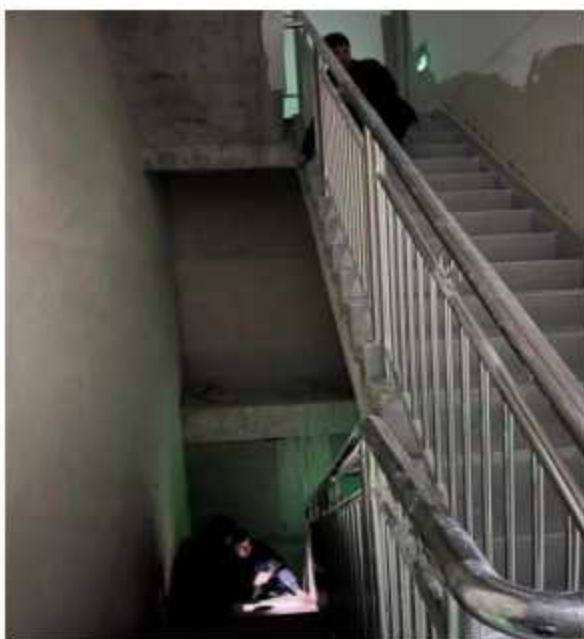
图 3 图 4 为事故调查组工作人员勘验图
